令和元年度通学路危険箇所シート

〇つくばみらい市交通安全プログラム

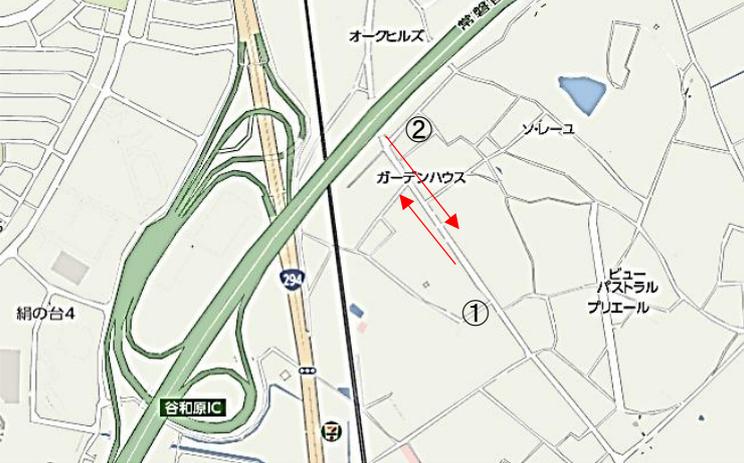
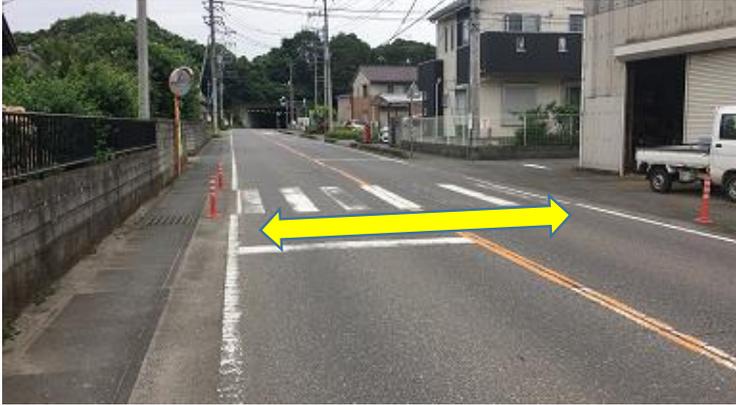
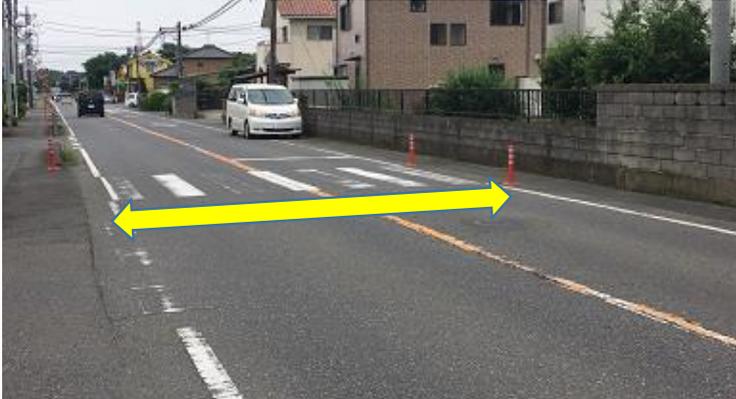
事業主体名 (担当課等)	常総警察署, 市(建設課)		学校区名	小絹小
図面番号	小絹小R1-1	路線名	市道1級28号線	対策箇所 (住所等) 筒戸 地内
状況・危険な内容等	小絹2093-1「真栄自動車販売」前横断歩道付近 国道294号線の抜け道として通行する車, 特に大型車両が多い。常磐高速道路下のトンネルを抜けると信号もなく直線となるためスピードも速い。過去に本校児童の死亡事故も発生している。また, 過去3年で2件の本校児童の交通事故が発生。			
対策の目的及び内容 (工事概要等)	・横断歩道が白線が消えかかっているのので, 濃くする必要がある。 +横断歩道有りのひし形も ・緑のスクールゾーンや車線分離標コーンポスト, ガードレール等を設置する必要がある。 建設課: 路面表示 常総警察: 横断歩道の塗り直し, 停止線, ダイヤ, 40キロ規制の路面表示			
対策箇所図

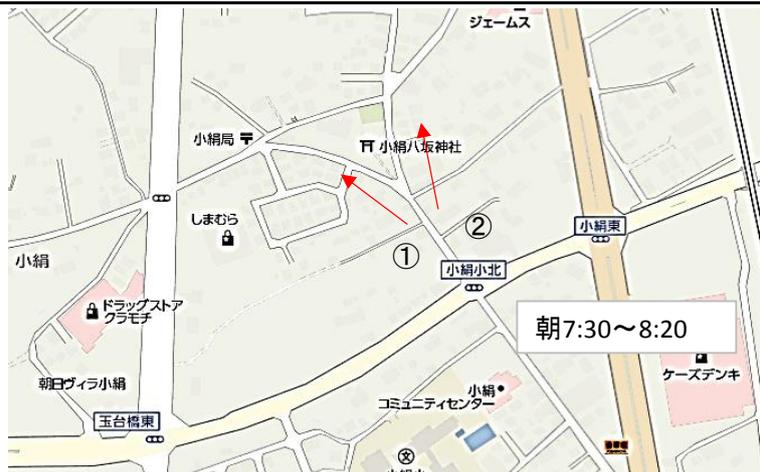
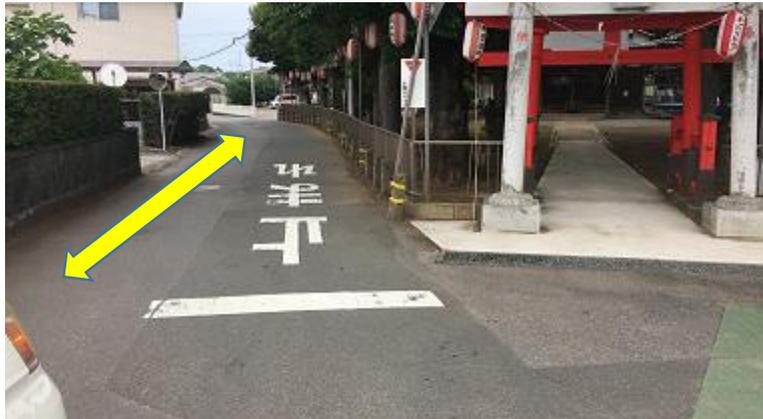
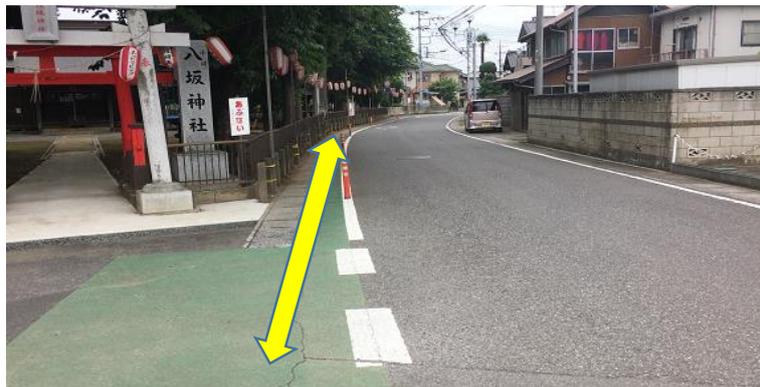
事業主体名 (担当課等)	市(防災課)		学校区名	小絹小
図面番号	小絹小R1-2	路線名	市道2級9号線 市道24101号線	小絹 地内
状況・危険な内容等	・道幅が狭く、朝と夕方の交通量が多いので、危険である。			
対策の目的及び内容 (工事概要等)	・緑のスクールゾーンや車線分離標コーンポスト、ガードレール等を設置する必要がある。 防災課:防犯カメラの設置

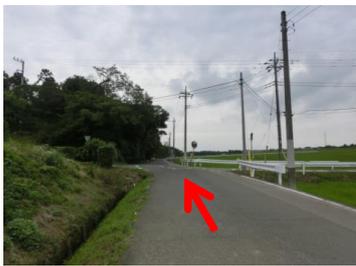
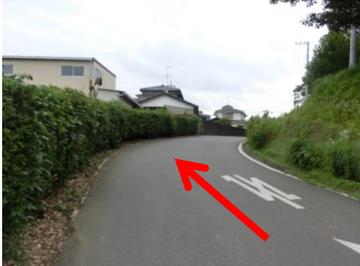
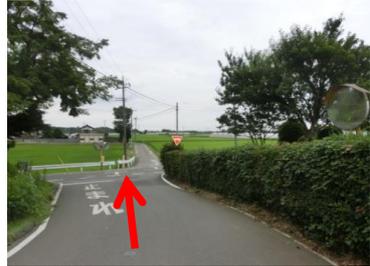
事業主体名 (担当課等)	市(建設課)		学校区名	小絹中学校
図面番号	小絹中R1-1	路線名	市道1級29号線 市道2級17号線	対策箇所 (住所等) 平沼 地内
状況・危険 な内容等	<ul style="list-style-type: none"> ・カーブを下っている自転車からは、ミラーはあるが交差点に侵入してくる車両がとらえにくい。 ・車両からも横方向の下りカーブを下りてくる自転車が発見しにくい。 ・住宅の敷地内にあるカーブミラーが汚れているので、とても見えにくい。 			
対策の目的 及び内容 (工事概要等)	<ul style="list-style-type: none"> ・交差点の中心部(道路)に点滅ランプを埋め込み、遠くからでも交差点の存在がわかるようにする。 ・住宅の敷地内にあるカーブミラーをきれいにする。 ・下りカーブの途中に自転車が減速を促す表示をする。 <div style="border: 1px solid black; padding: 5px; display: inline-block;">点滅ランプかカラー舗装</div>			
対策箇所図

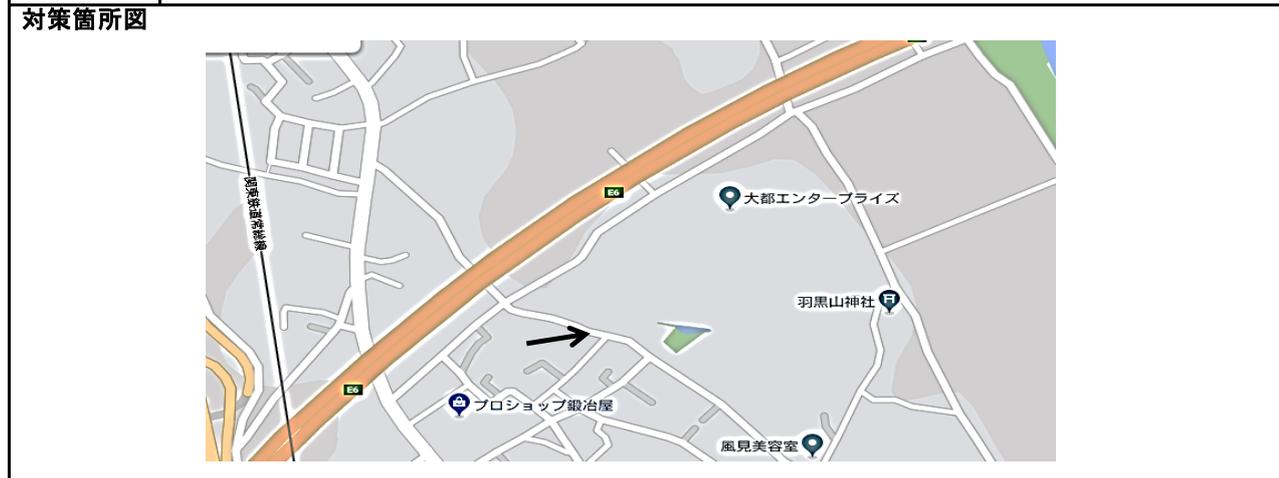
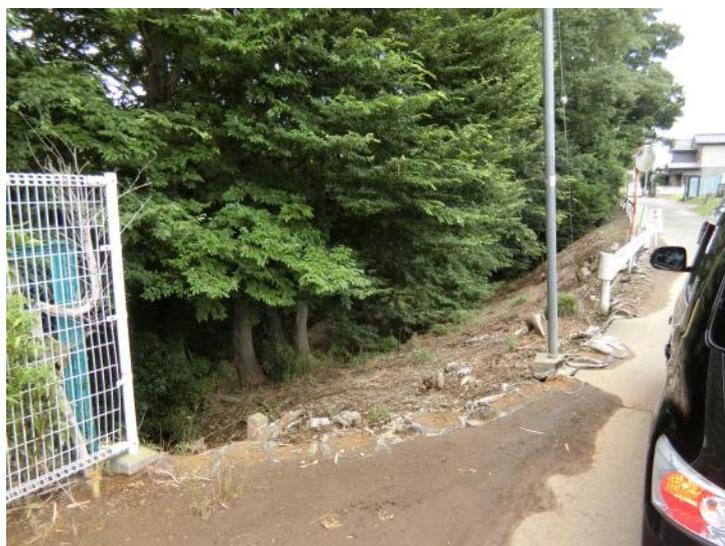
状況・危険な内容等
 ・道の片側が崖になっており、ガードレールがない箇所がある。

対策の目的及び内容
(工事概要等)
 ・ガードレールの設置。
 建設課:防護柵等の設置

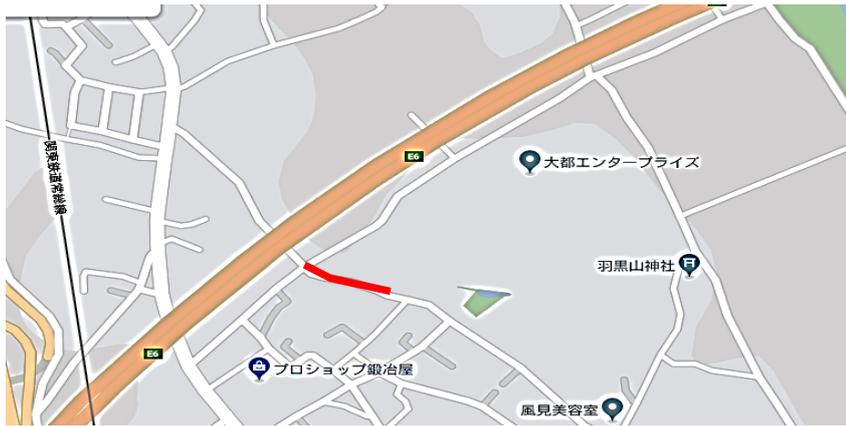
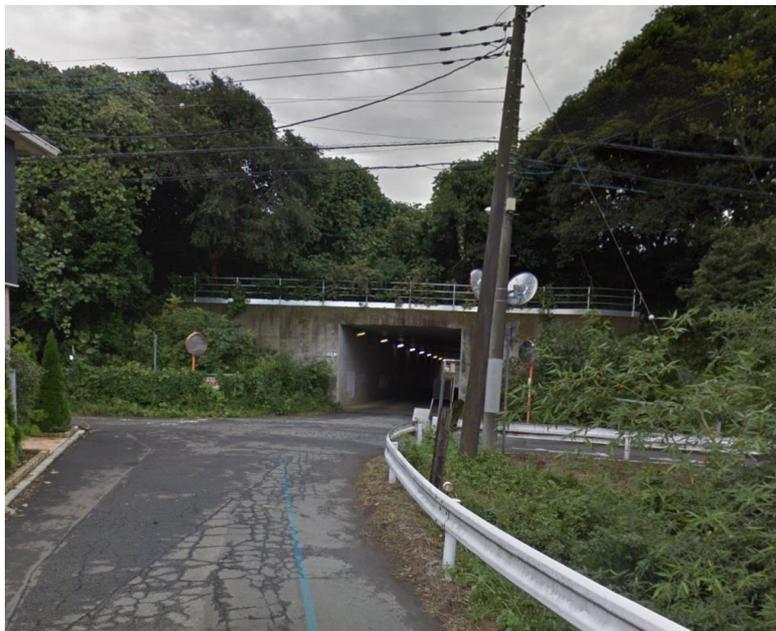
事業主体名 (担当課等)	市(建設課)		学区区名	小絹中学校
図面番号	小絹中R1-3	路線名	市道2級17号線	対策箇所 (住所等) 筒戸 地内
状況・危険 な内容等	見通しが悪く非常に危険である。さらに道の片側が崖になっており、法面が崩れる可能性もあり危険。			
対策の目的 及び内容 (工事概要等)	建設課:交差点改良工事
