令和 元 年度 通学路 対策完了箇所シート

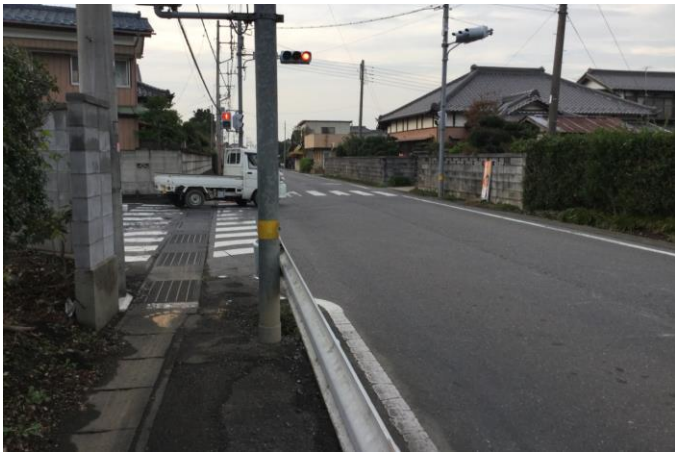
| 状況・危険な<br>内容等 | 交通量が多く、巻き込み事故が心配 | | | | | 対策の目的<br>及び内容<br>(工事概要等) | 右折車両の導線が不明瞭で、歩行者が巻き込まれるおそれ有<br>→車線誘導標(ポストコーン)を設置し、歩車道境界を明確にする | | |

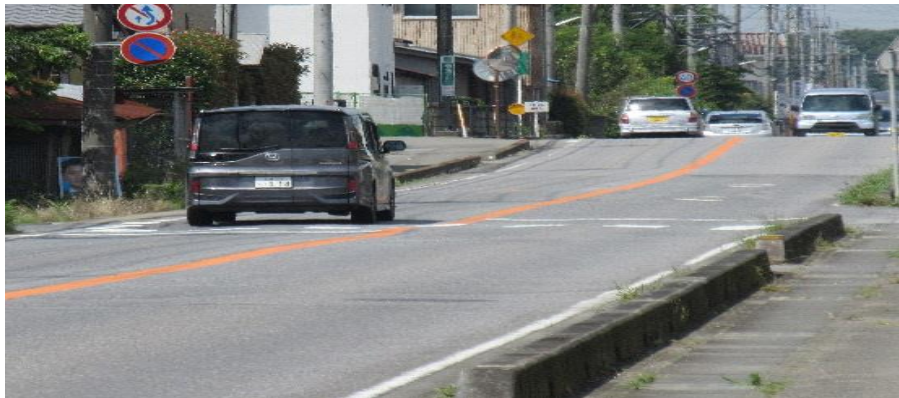
| 状況・危険な<br>内容等 | | ・朝, 夕, 交通量が多く横断歩道が消えかけているため, 新しく引き直して<br>ほしい。<br>・ガードレールを学校前だけでなく範囲を長く広げてほしい。 | | | | 対策の目的<br>及び内容<br>(工事概要等) | ・ガードレール範囲長くする。<br>・横断歩道ペイント | | |

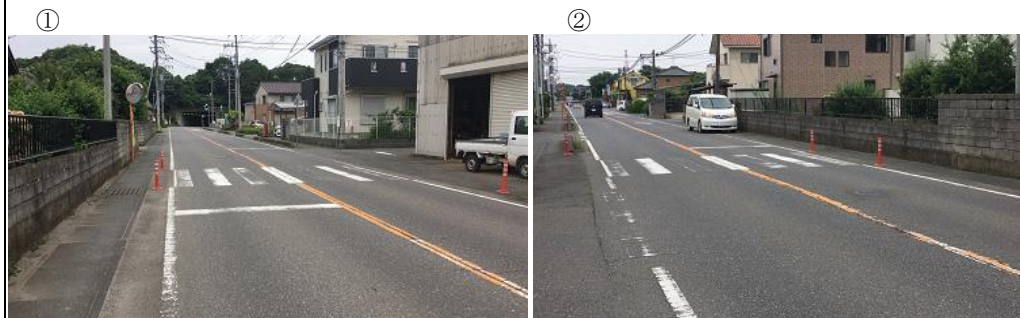
【対策前写真】

| 図面番号 | 小絹小R1-1 | 対策箇所<br>(住所等) | 簡戸<br>地内 | 路線名 | 市道1級28号線 | 事業主体名<br>(担当課等) | 常総警察署, 市(建設課) | 学区区名 | 小絹小 |
|---|---|---|---|---|---|---|---|---|---|
| 状況・危険な<br>内容等 | 小絹2093-1「真栄自動車販売」前横断歩道付近 国道294号線の<br>抜け道として通行する車、特に大型車両が多い。常磐高速道路下のトンネル<br>を抜けると信号もなく直線となるためスピードも速い。過去に本校児童の死<br>亡事故も発生している。また、過去3年で2件の本校児童の交通事故が発<br>生。 | | | | | 対策の目的<br>及び内容<br>(工事概要等) | 市(建設課)：路面表示<br>常総警察：横断歩道の塗り直し、停止線、ダイヤ、40キロ規制の路<br>面表示 | | |

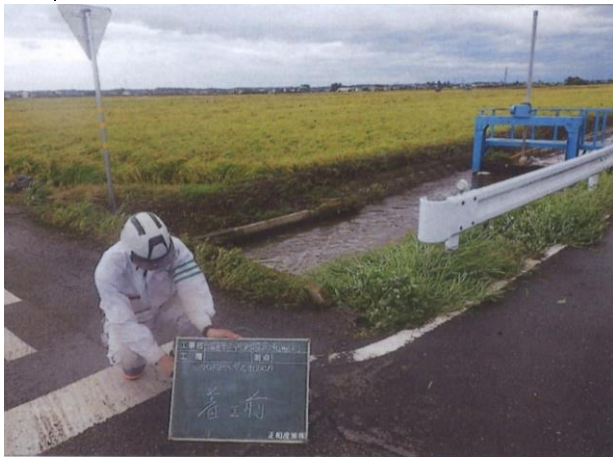
| 状況・危険な<br>内容等 | 車道と歩道が分離されておらず危険 | | | | 対策の目的<br>及び内容<br>(工事概要等) | 転落防止柵設置 | | | |

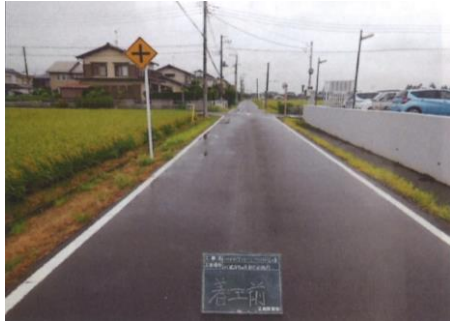
| | | | | | ① | | | | |

| 状況・危険な<br>内容等 | 車がスピードを出す | | | | 対策の目的<br>及び内容<br>(工事概要等) | 交差点カラー舗装・狭さく・ハンプ | | | |

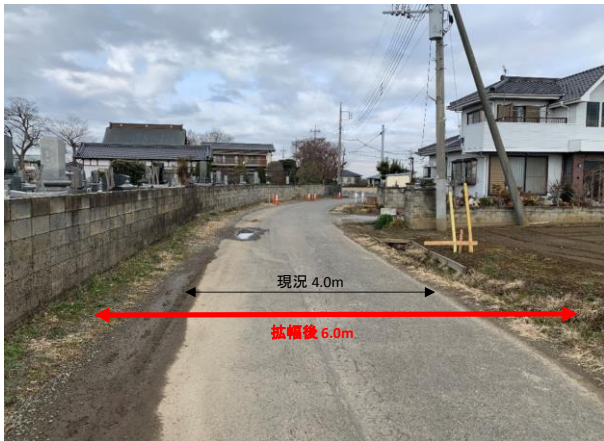
| 状況・危険な<br>内容等 | 道が狭い。<br>車道と歩道が分離されておらず危険 | | | | | 対策の目的<br>及び内容<br>(工事概要等) | 道路改良工事 L = 1 0 8 . 2 m<br>W = 6 . 0 m | | |

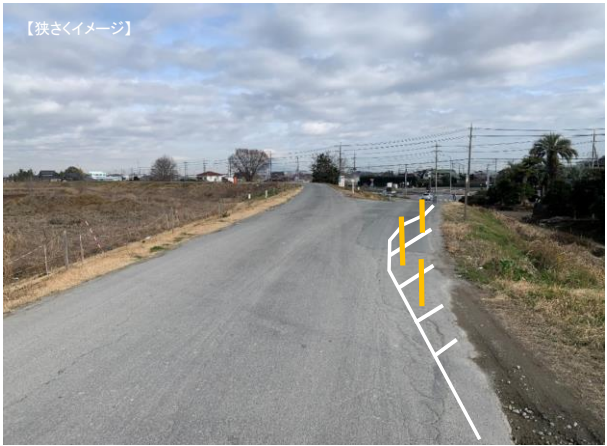
| 状況・危険な<br>内容等 | 車がスピードを出す<br>国道294号線の抜け道に使う車が多い | | | | | 対策の目的<br>及び内容<br>(工事概要等) | 狭さく | | |

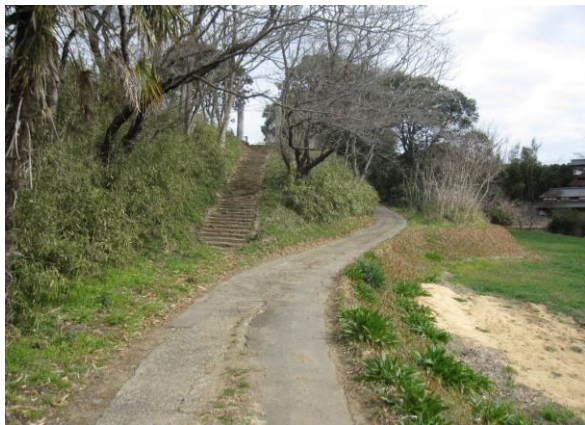
| 状況・危険な<br>内容等 | 通学路の脇道であるが、見通しが悪く、人や車の通りが少ない。不審者が隠れて待ち伏せする恐れがある。 | | | | | 対策の目的<br>及び内容<br>(工事概要等) | ・危険を促す看板の設置、また、夏季における定期的な樹木、雑草の伐採。<br>・防災課：防犯看板の設置（3月末までに設置予定） | | |

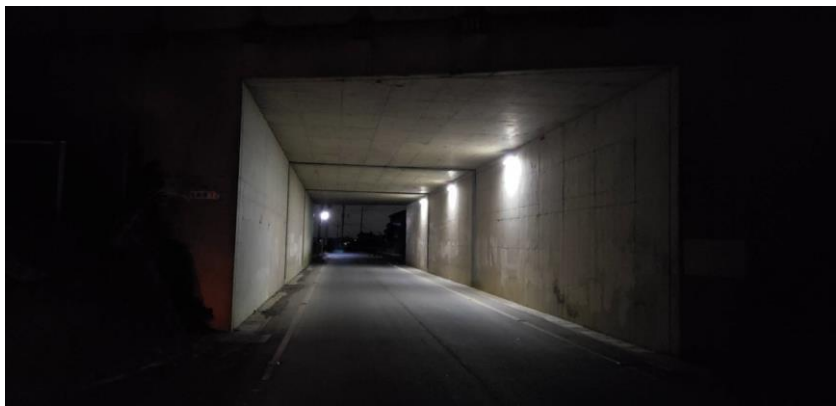
| 状況・危険な<br>内容等 | 高速道路高架下、昼間でも薄暗い。付近に建物が少ない。雑草が高く生茂る。不審者出没あり。 | | | | | 対策の目的<br>及び内容<br>(工事概要等) | ・街頭の設置 (LED化発注済、年度内完了予定)<br>・雑草の除去<br>・防災課：防犯看板の設置 (3月末までに設置予定) | | |

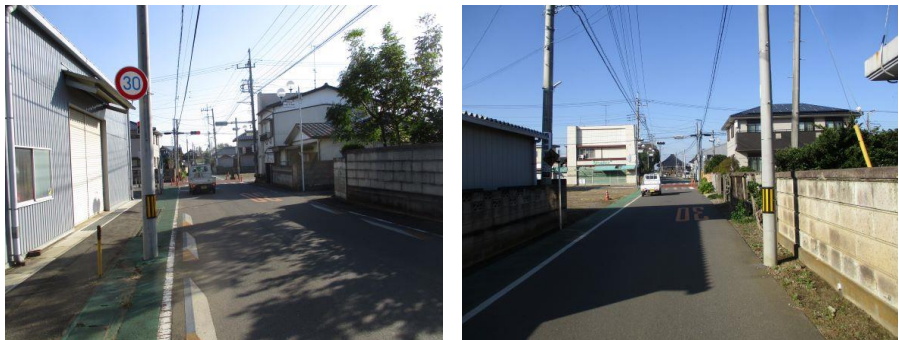
| 状況・危険な<br>内容等 | 旧J Aの信号機のある交差点及び周辺の道路は、歩道が大変狭い中、車がスピードを出して通過するため危険（信号待ちしている子供がいるときに危険）。 | | | | | 対策の目的<br>及び内容<br>(工事概要等) | ・ 防災課：注意看板の設置（3月末までに設置予定） | | |
