〇つくばみらい市交通安全プログラム

平成 29 年度 交通安全プログラム対策完了箇所シート

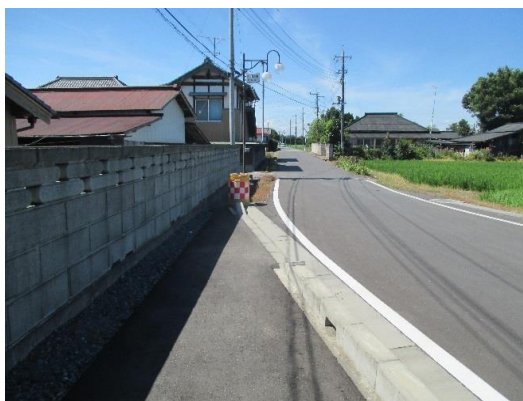
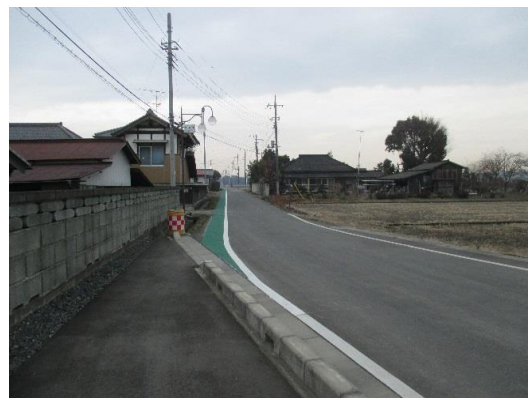
| 状況・危険<br>な内容等 | 交通量がある。車道と歩道が分離されておらず危険。 | | | | |

| 対策の目的<br>及び内容<br>(工事概要等) | ・路側帯カラー舗装 | | | | |

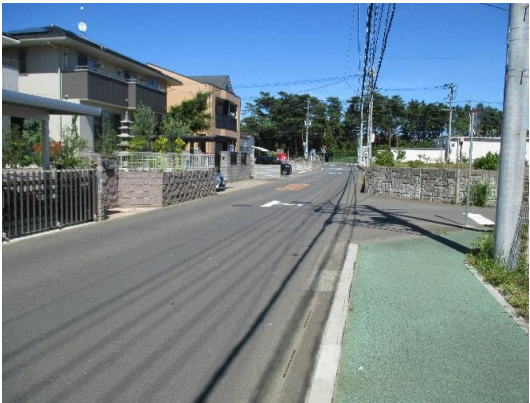
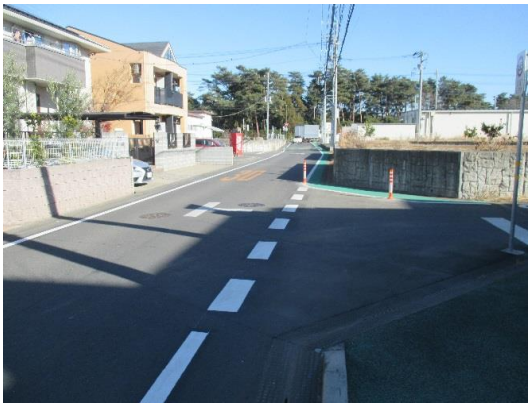
| 状況・危険<br>な内容等 | 車道と歩道が分離されておらず危険。 | | | | |

| 対策の目的<br>及び内容<br>(工事概要等) | <ul style="list-style-type: none"><li>・路側帯カラー舗装</li><li>・歩道溜まり</li></ul> | | | | |

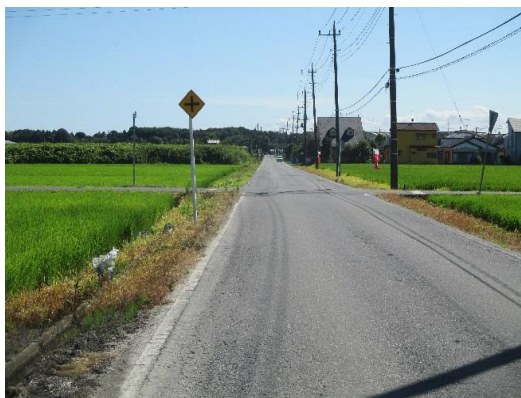
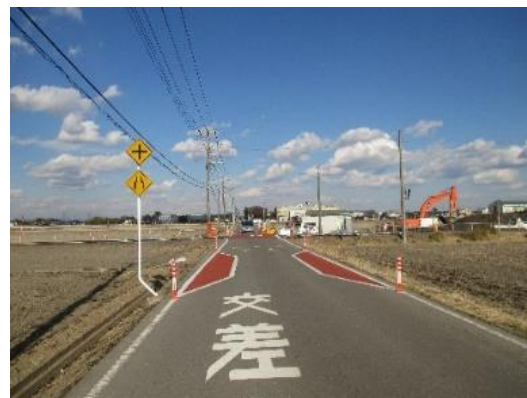
| 状況・危険<br>な内容等 | 車がスピードを出す。橋のところの事故が多い。 | | | | |

| 対策の目的<br>及び内容<br>(工事概要等) | <ul style="list-style-type: none"> <li>・ 交差点カラー舗装</li> <li>・ 狭さく</li> </ul> | | | | |

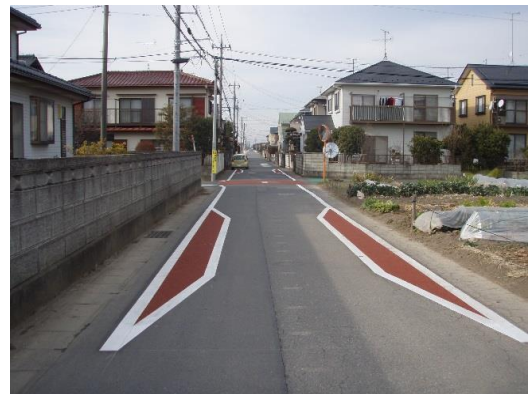
| 状況・危険<br>な内容等 | 止まれの表示が薄くなっている。車がスピードを出す。 | | | | |

| 対策の目的<br>及び内容<br>(工事概要等) | ・ 交差点カラー舗装 | | | | |

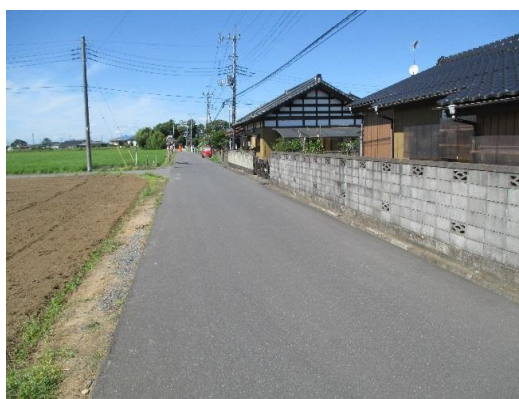
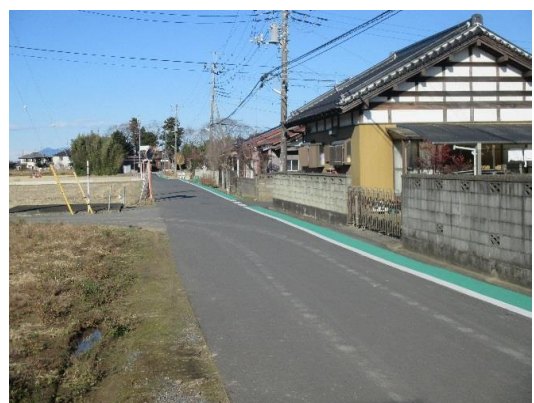
| 状況・危険<br>な内容等 | 道が狭い。車道と歩道が分離されておらず危険。 | | | | |

| 対策の目的<br>及び内容<br>(工事概要等) | ・路側帯カラー舗装 | | | | |

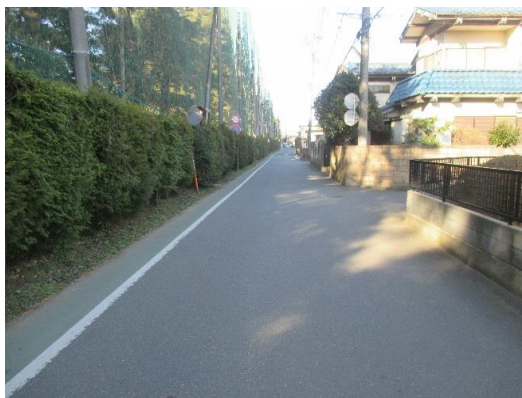
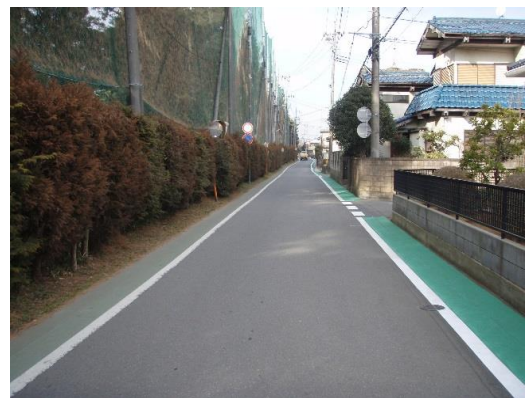
| 状況・危険<br>な内容等 | 車道と歩道が分離されておらず危険。 | | | | |

| 対策の目的<br>及び内容<br>(工事概要等) | ・路側帯カラー舗装 | | | | |

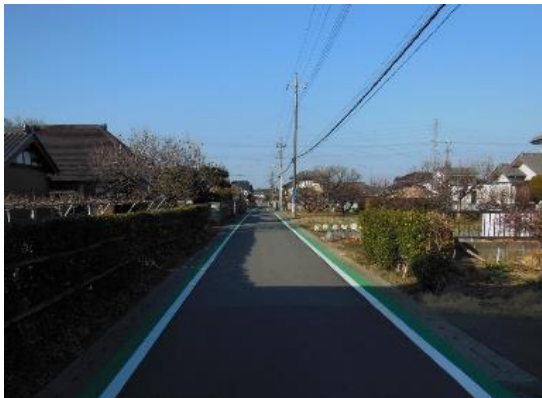
| 状況・危険<br>な内容等 | 車がスピードを出す。 | | | | |

| 対策の目的<br>及び内容<br>(工事概要等) | ・路側帯カラー舗装 | | | | |

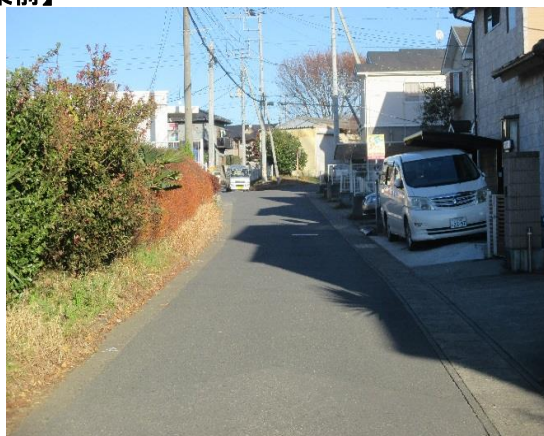
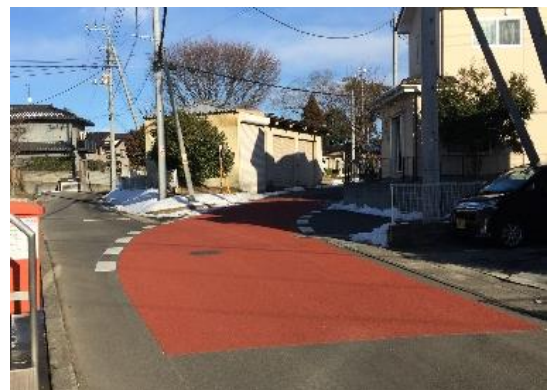
| 状況・危険<br>な内容等 | 4差路になっており危険。 | | | | |

| 対策の目的<br>及び内容<br>(工事概要等) | <ul style="list-style-type: none"> <li>・交差点カラー舗装</li> <li>・路面表示</li> </ul> | | | | |

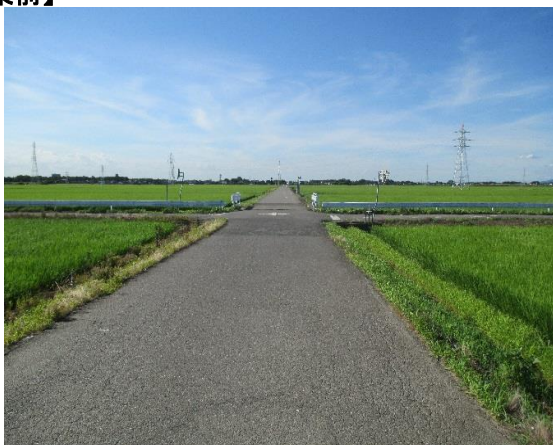
| 状況・危険<br>な内容等 | 道が狭い。車道と歩道が分離されておらず危険。 | | | | |

| 対策の目的<br>及び内容<br>(工事概要等) | <ul style="list-style-type: none"> <li>・ 交差点カラー舗装</li> <li>・ 狭さく</li> </ul> | | | | |

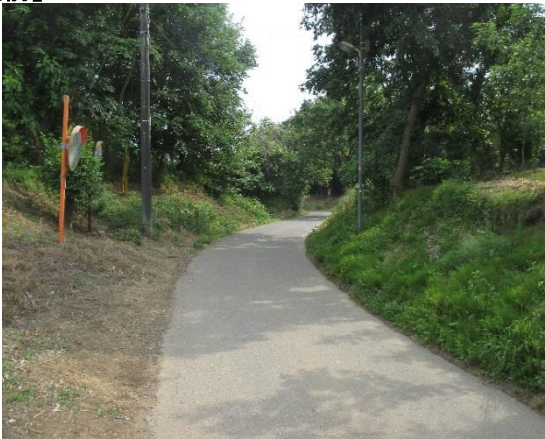
| 状況・危険<br>な内容等 | 車がスピードを出す。 | | | | |

| 対策の目的<br>及び内容<br>(工事概要等) | ・路側帯カラー舗装（一部拡幅） | | | | |

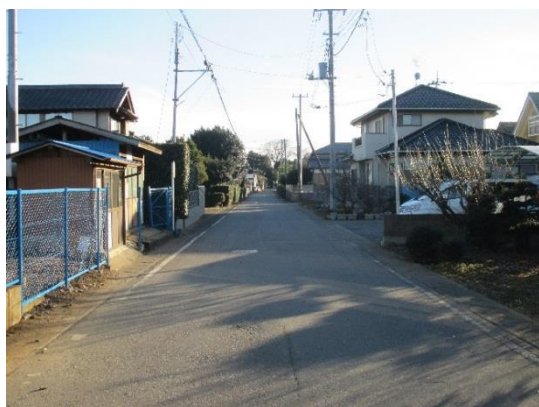
| 状況・危険<br>な内容等 | 県道に抜ける車が多い。 | | | | |

| 対策の目的<br>及び内容<br>(工事概要等) | ・路側帯カラー舗装 | | | | |

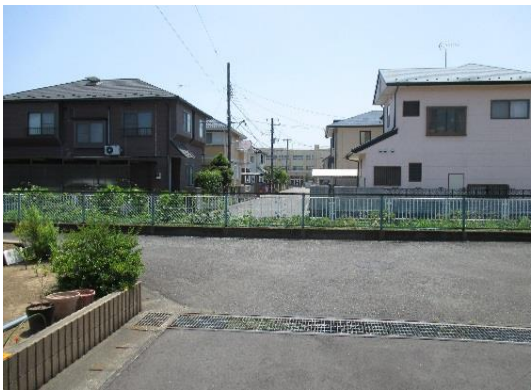
| 状況・危険<br>な内容等 | 交通量の多い通りを通学していて危険。 | | | | |

| 対策の目的<br>及び内容<br>(工事概要等) | ・ 人道橋設置 | | | | |

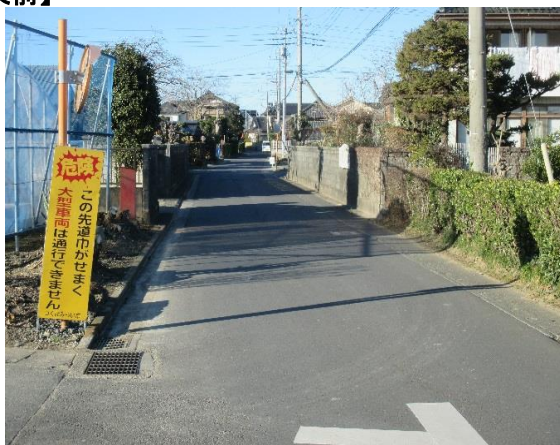
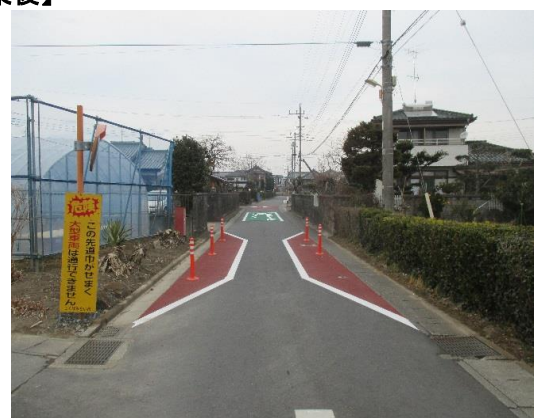
| 状況・危険<br>な内容等 | 車がスピードを出す。道が狭い。 | | | | |

| 対策の目的<br>及び内容<br>(工事概要等) | <ul style="list-style-type: none"> <li>・ 交差点カラー舗装</li> <li>・ 狭さく</li> </ul> | | | | |

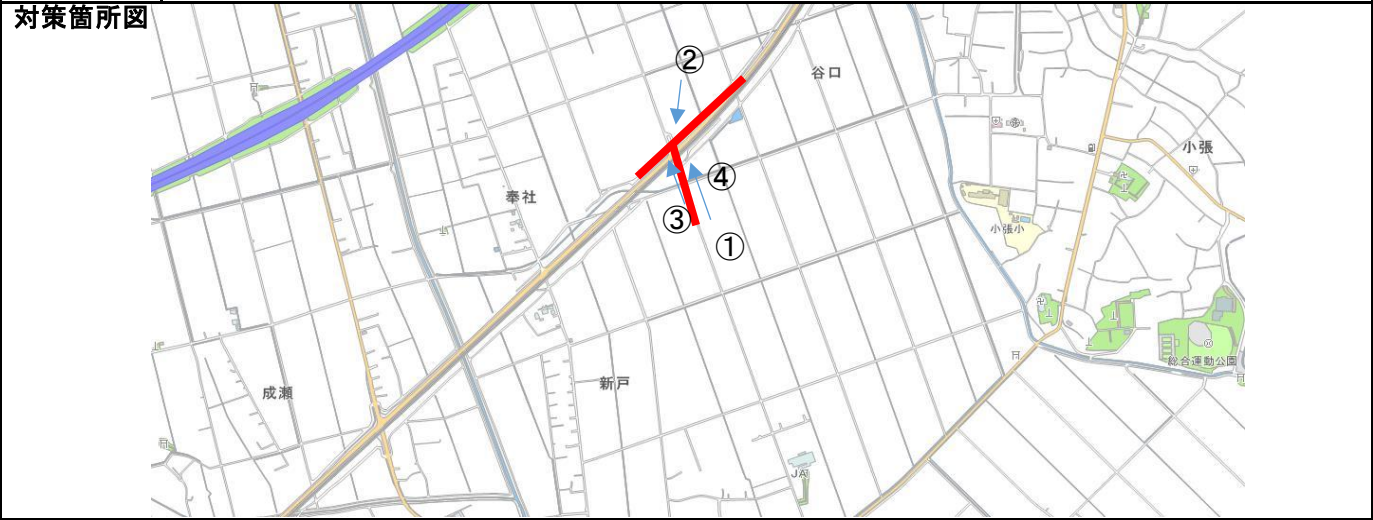
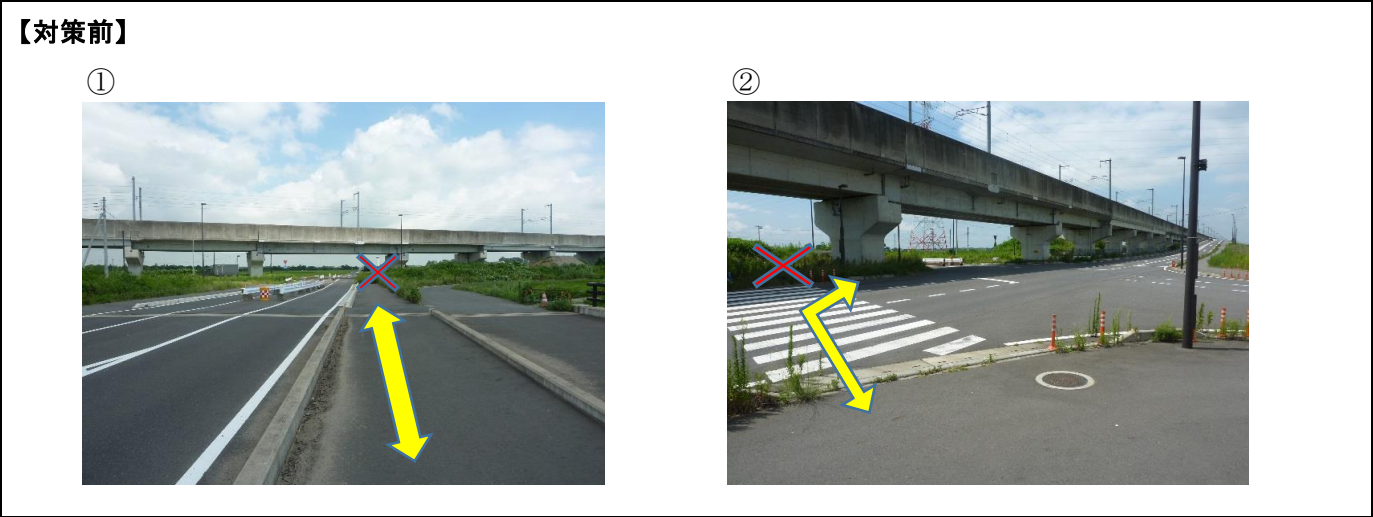
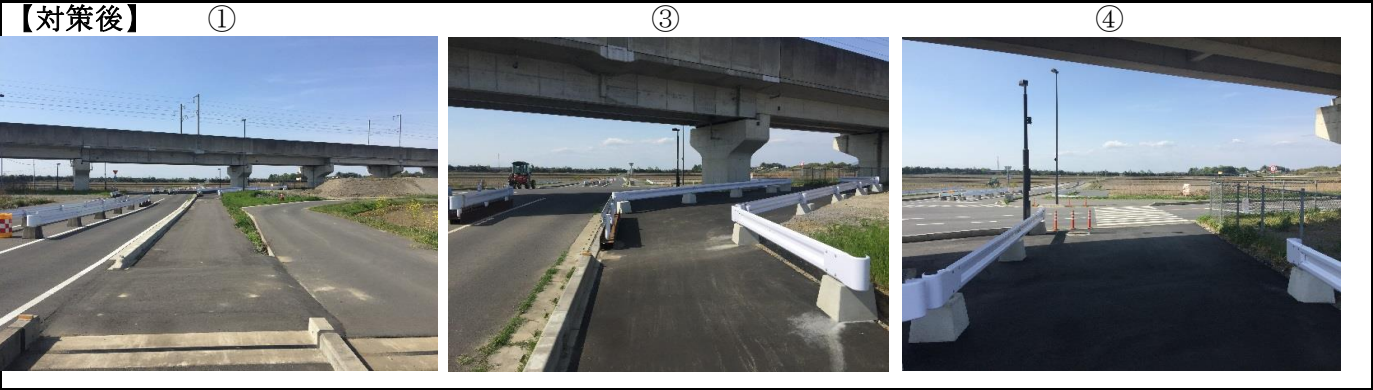
| 状況・危険<br>な内容等 | ①②TX沿線側道から農道に入るところで歩道が途切れ、自転車での通学は危険である。<br>③④街灯無し | | | | |

| 対策の目的<br>及び内容<br>(工事概要等) | 歩道の整備，街灯設置 | | | | |

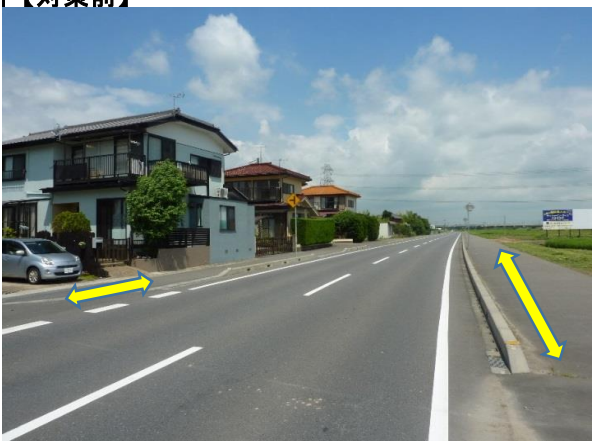
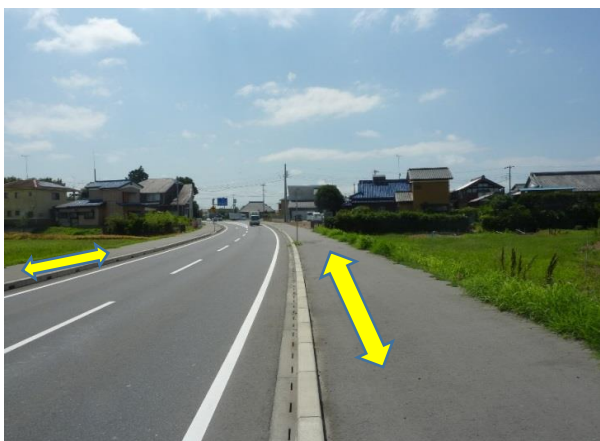
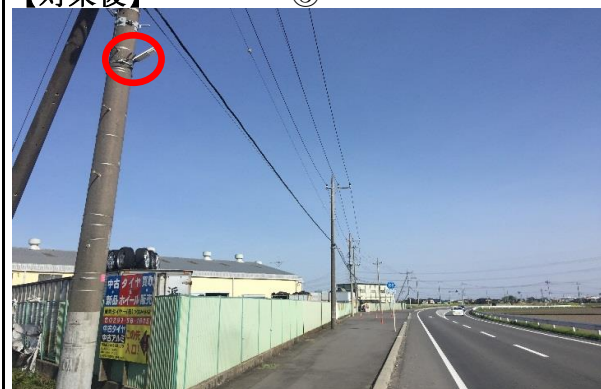
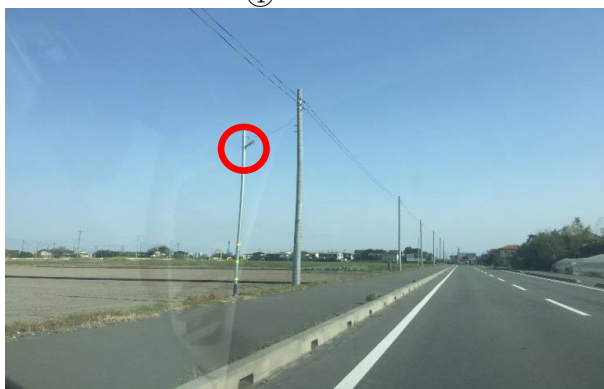
| 状況・危険<br>な内容等 | 街灯無し | | | | |

| 対策の目的<br>及び内容<br>(工事概要等) | 街灯の設置 | | | | |

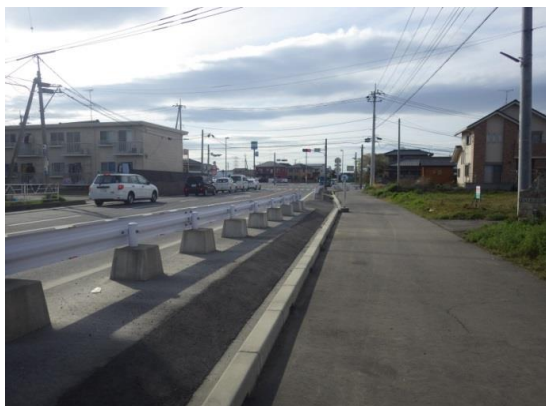
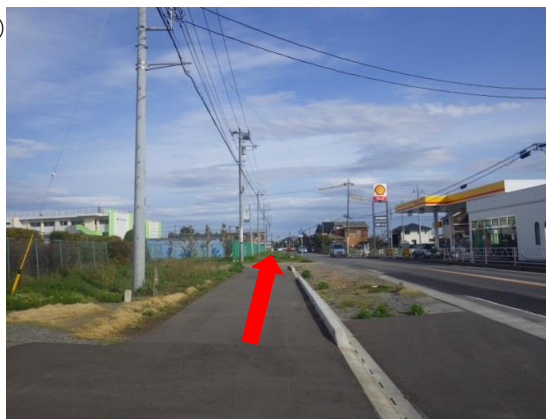
| 状況・危険<br>な内容等 | 交通量がある。歩道がなく危ない。 | | | | |

| 対策の目的<br>及び内容<br>(工事概要等) | 通学路となっている県道常総取手線について、歩道新設に必要な用地の買収が完了した。<br>平成30年度に歩道未整備区間の歩道新設工事を実施予定。 | | | | |

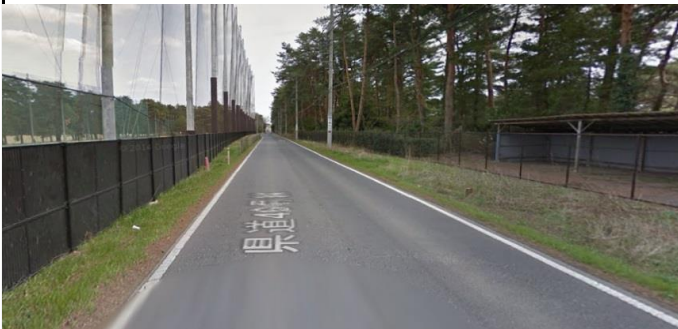
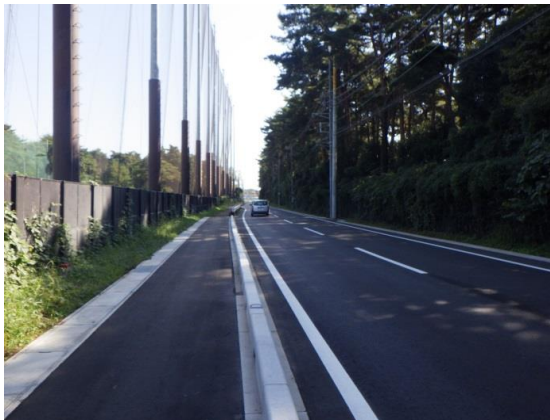
| 状況・危険<br>な内容等 | 車道と歩道が分離されておらず危険。 | | | | |

| 対策の目的<br>及び内容<br>(工事概要等) | <p>通学路となっている県道野田牛久線について、道路拡幅を実施するとともに新たに歩道を整備し、安全に通行ができるようにした。</p> <p>【整備延長】 L=170m W=11.5m/7.5m</p> | | | | |

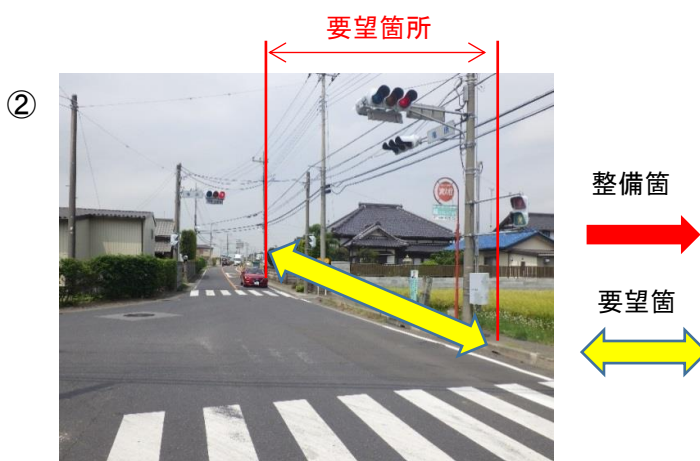
| 状況・危険<br>な内容等 | 交通量が多い。歩道が無く危険。 | | | | |

| 対策の目的<br>及び内容<br>(工事概要等) | 取手つくば線バイパスと現道の交差点影響部については、今年度に用地買収を実施し、来年度に交差点改良にあわせて歩道の工事を実施する予定である。<br>なお、それ以外の箇所については、今後対策の検討を行う。 | | | | |

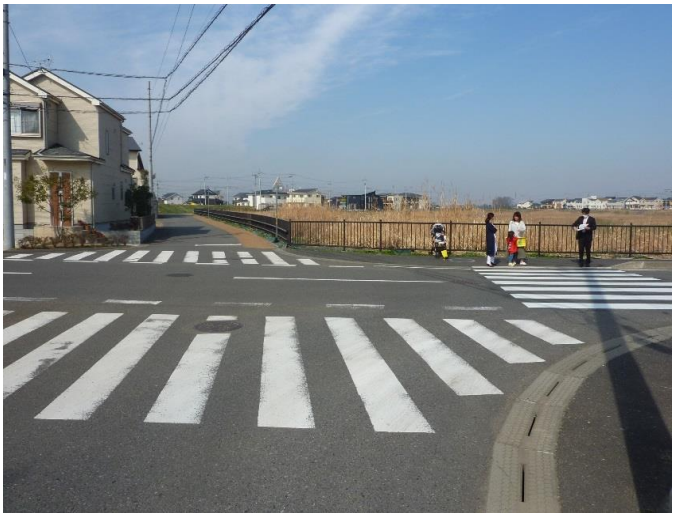
| 状況・危険<br>な内容等 | 横断歩道が無い。 | | | | |

| 対策の目的<br>及び内容<br>(工事概要等) | ・横断歩道の設置 | | | | |

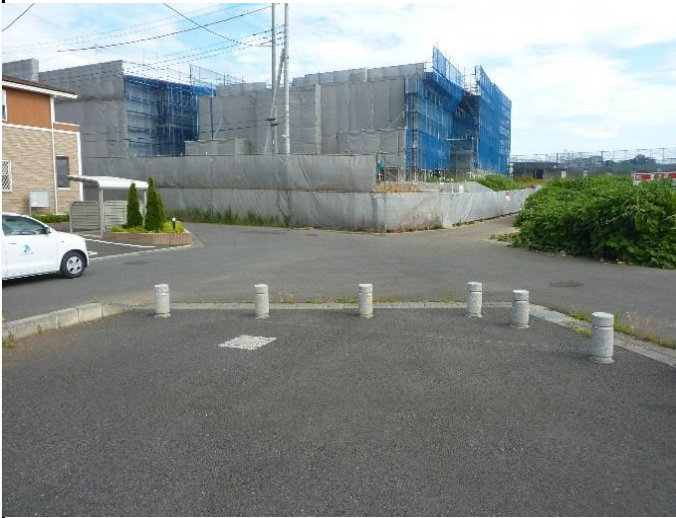
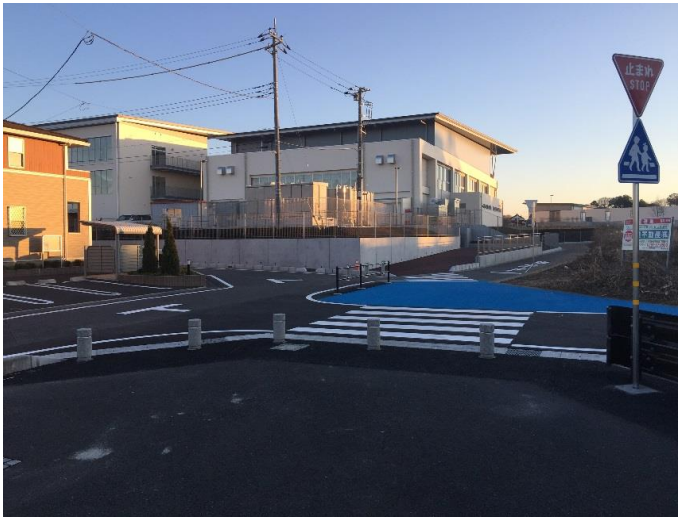
| 状況・危険<br>な内容等 | 横断歩道が無い。 | | | | |

| 対策の目的<br>及び内容<br>(工事概要等) | <ul style="list-style-type: none"> <li>・横断歩道の設置</li> <li>・一時停止の路面表示</li> </ul> | | | | |

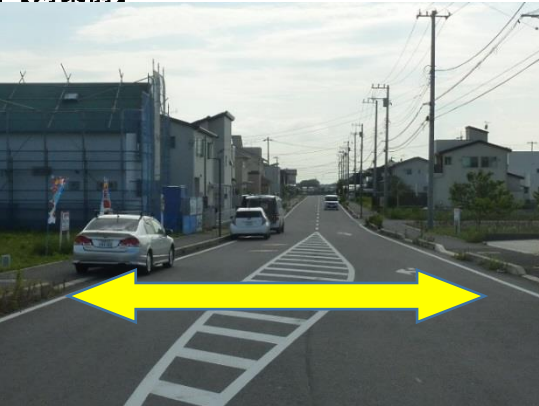
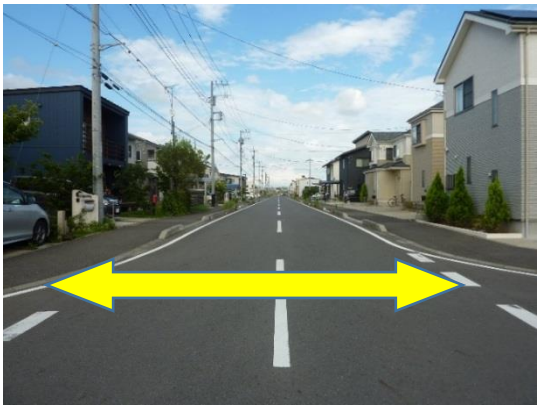
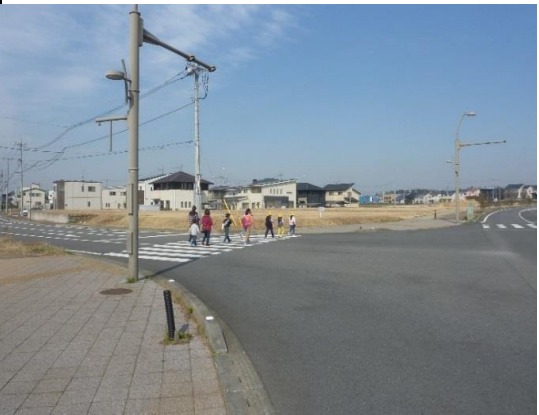
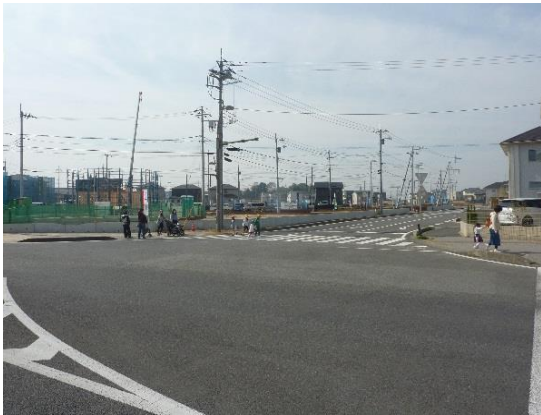
| 状況・危険<br>な内容等 | 横断歩道が無い。 | | | | |

| 対策の目的<br>及び内容<br>(工事概要等) | 横断歩道の設置 | | | | |

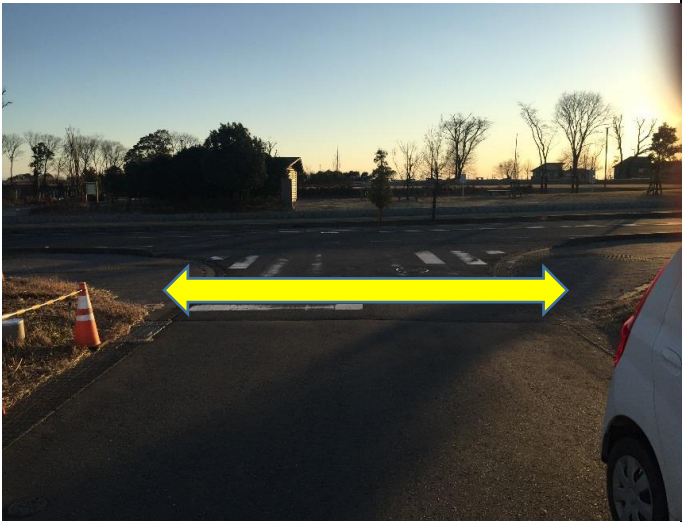
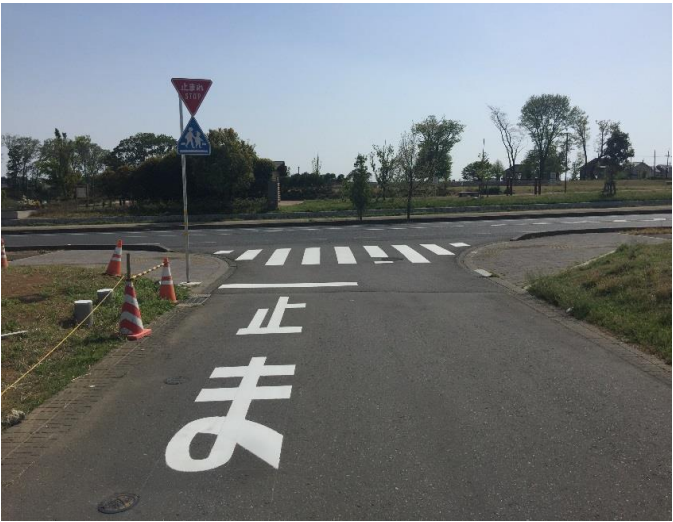
| 状況・危険<br>な内容等 | 横断歩道が無い。 | | | | |

| 対策の目的<br>及び内容<br>(工事概要等) | <ul style="list-style-type: none"><li>横断歩道の設置</li><li>一時停止の路面表示</li></ul> | | | | |

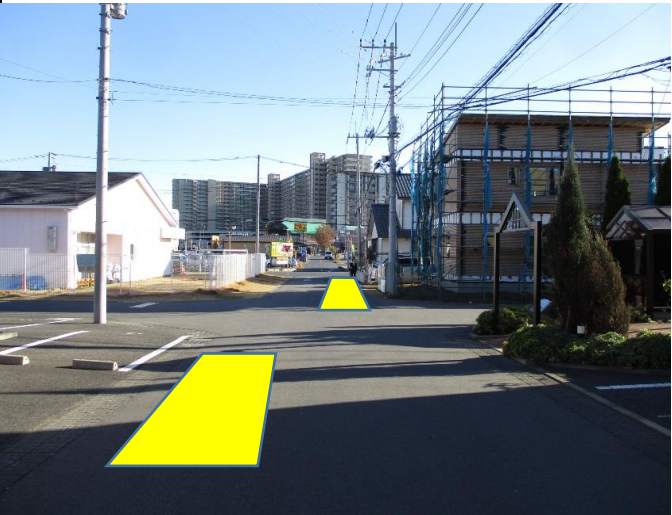
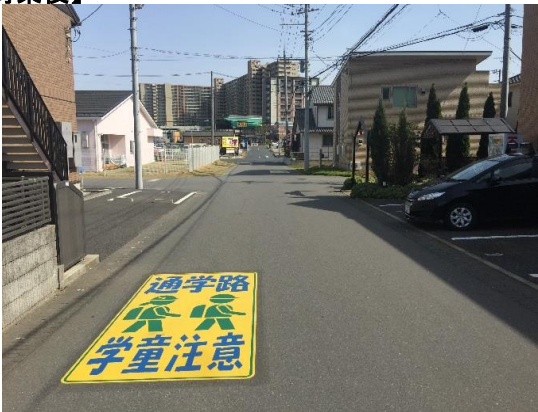
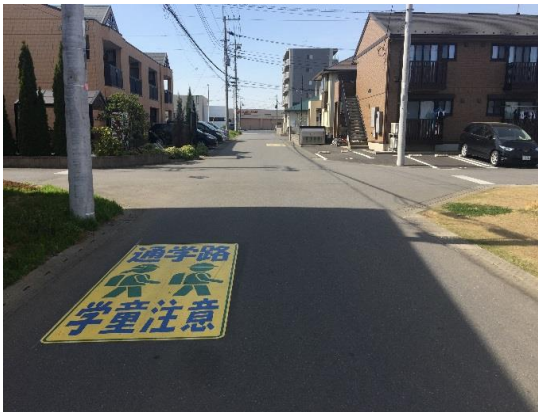
| 状況・危険<br>な内容等 | 歩道が無く車の抜け道になっている。 | | | | |

| 対策の目的<br>及び内容<br>(工事概要等) | 路面表示による注意喚起 | | | | |
