平成 28 年度 交通安全プログラム対策完了箇所シート

事業主体名 (担当課等)	つくばみらい市役所 建設課			学校区名	小張小学校区
整備番号	小張-4-2	路線名	市道11179号線	対策箇所 (住所等)	市野深 地内
状況・危険 な内容等	車がスピードを出す。				
対策の目的 及び内容 (工事概要等)	車のスピードの抑制。車へ通学路であると注意喚起。 ・スクールゾーン N=2箇所

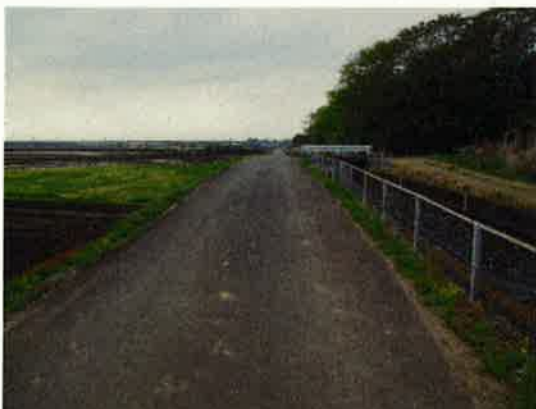
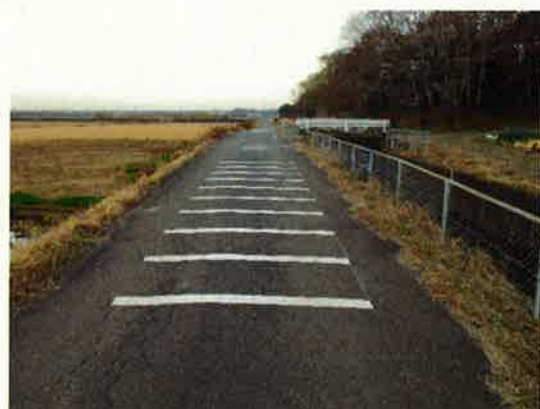
事業主体名 (担当課等)	つくばみらい市役所 建設課			学校区名	小張小学校区
整備番号	小張-5-1	路線名	市道11138号線	対策箇所 (住所等)	小張 地内
状況・危険 な内容等	道が狭い。車がスピードを出す。				
対策の目的 及び内容 (工事概要等)	車のスピードの抑制。 ・ハンパ N=一式 ・スクールゾーン N=1箇所

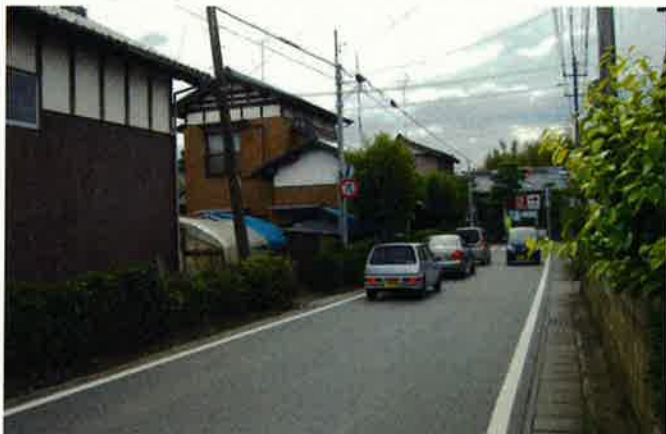
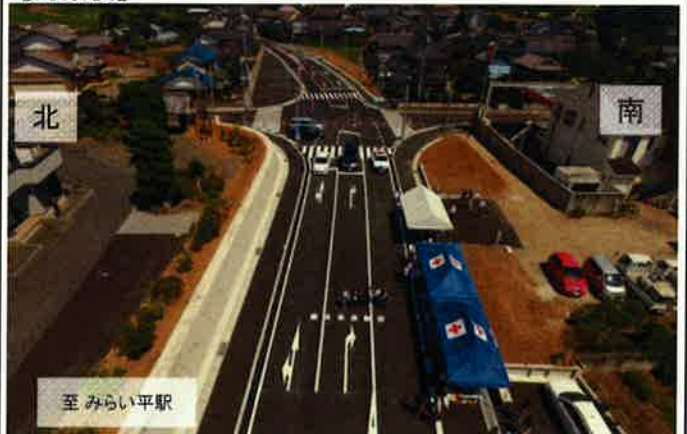
事業主体名 (担当課等)	茨城県土浦土木事務所 道路整備第一課		学校区名	小張小学校	
整備番号	小張小合1640	路線名	野田牛久線	対策箇所 (住所等)	つくばみらい市 小張 地内
状況・危険 な内容等	県道野田牛久線は全幅で約7mの道路幅員でセンターラインもなく、歩行者は車両がすれ違う際には民家の壁との間のわずかなスペースを通行することを余儀なくされ危険な状況にあった。				
対策の目的 及び内容 (工事概要等)	TXみらい平駅から繋がるつくばみらい市道1級15号線のバイパス整備に合わせ、県道と市道バイパスの交差点となる小張T字路交差点を改良し、車道の両側に歩道整備を実施。車道についても走行車両3.0mの確保及び右折レーンを設け、信号処理により安全な交差点に改良している。 <b>【整備延長】</b> (県道部) 約100m (歩道幅2.5m×両側)

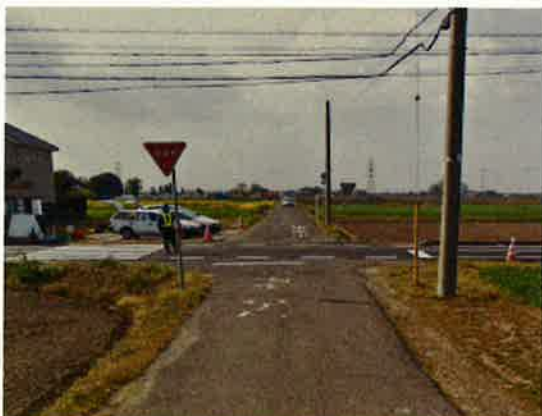
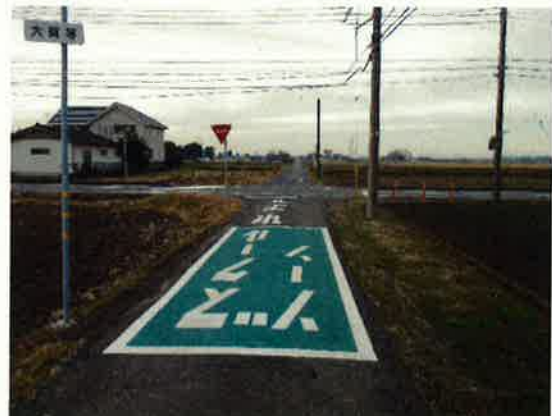
事業主体名 (担当課等)	つくばみらい市役所 建設課			学校区名	小張小学校区
整備番号	伊奈中-3	路線名	市道11174号線	対策箇所 (住所等)	新戸 地内
状況・危険 な内容等	車がスピードを出す。				
対策の目的 及び内容 (工事概要等)	車へ通学路であると注意喚起。 ・スクールゾーン N=1箇所

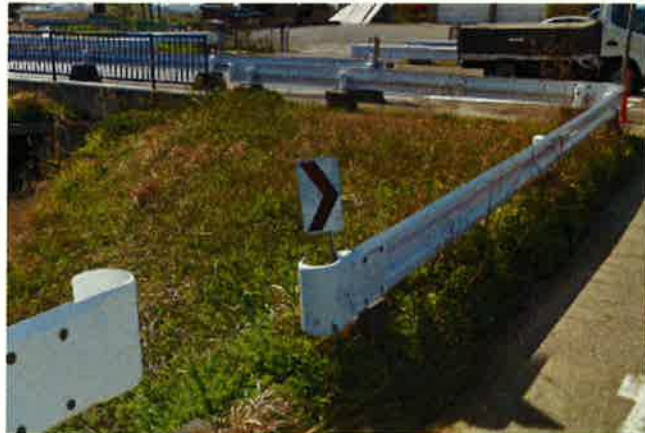
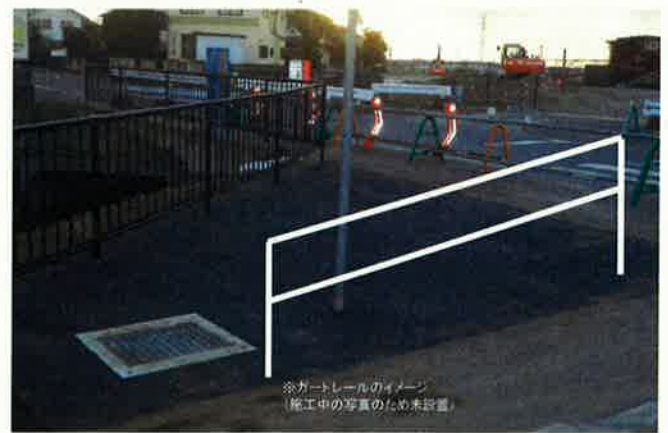
事業主体名 (担当課等)	茨城県土浦土木事務所 道路整備第一課		学校区名	谷井田小学校	
整備番号	谷井田-1	路線名	谷井田稲戸井停車場線	対策箇所 (住所等)	つくばみらい市 谷井田 地内
状況・危険 な内容等	一般県道・谷井田稲戸井停車場線の当該箇所においては、横断歩道前に歩道溜まりが無い状況であったため、歩行者が安全に滞留できるスペースが無かった。				
対策の目的 及び内容 (工事概要等)	市道との交差点余剰地に新たに歩道溜まりを設置し、横断歩道を利用する際に安全に歩行者が滞留出来るようにした。  【整備内容】歩道舗装工A=24m <sup>2</sup>

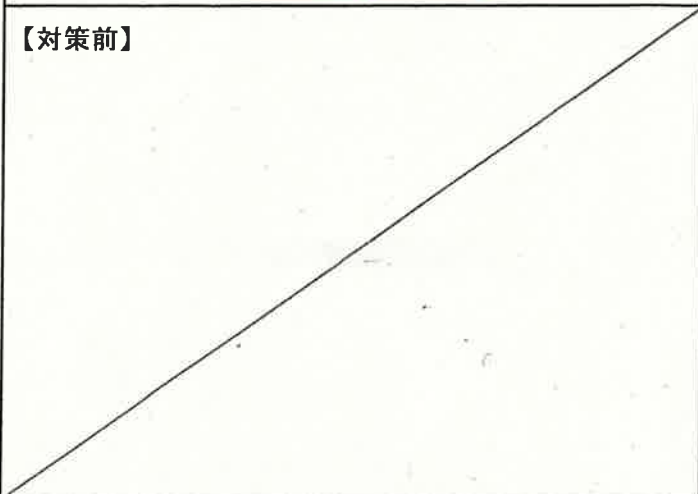
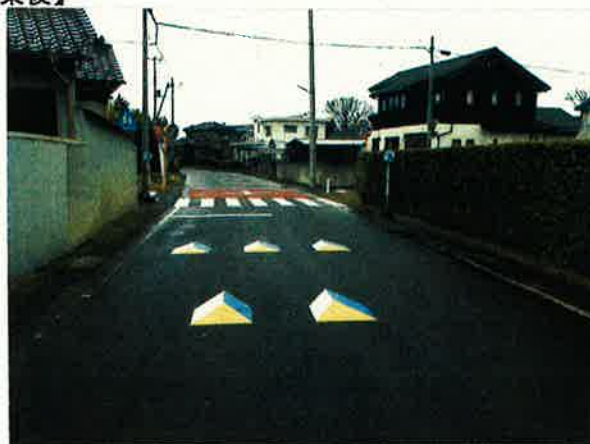
事業主体名 (担当課等)	常総警察署 交通課		学校区名	谷井田小学校	
整備番号	谷井田 2-1	路線名	市道	対策箇所 (住所等)	中平柳 地内
状況・危険 な内容等	横断歩道が薄くなっている				
対策の目的 及び内容 (工事概要等)	横断歩道の溶着補修

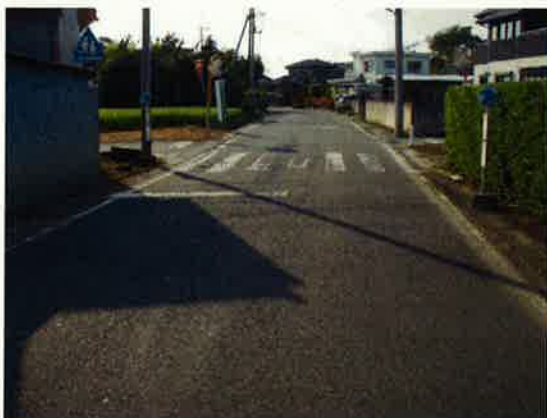
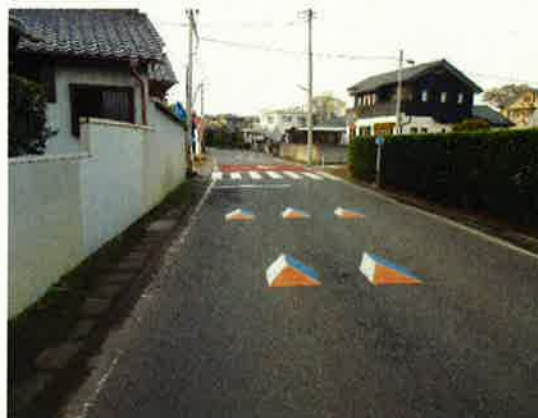
事業主体名 (担当課等)	つくばみらい市役所 建設課		学校区名	谷井田小学校区
整備番号	谷井田-2-1/谷井田-2-2	路線名	市道1級31号線	対策箇所 (住所等)
状況・危険 な内容等	見通しが悪く、横断歩道が薄くなっている(中平柳)。交通量が多い。車がスピードを出す。			
対策の目的 及び内容 (工事概要等)	見通しが悪いので車へ注意喚起。車のスピードの抑制。安全に道路を横断する。 <ul style="list-style-type: none"> <li>・交差点カラー N=2箇所</li> <li>・路面文字 N=1箇所</li> <li>・イメージハンプ N=一式</li> </ul>

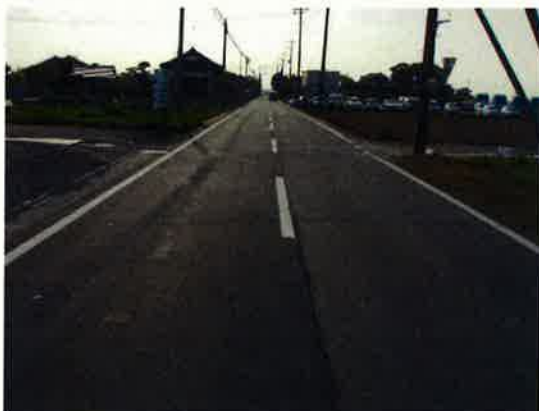
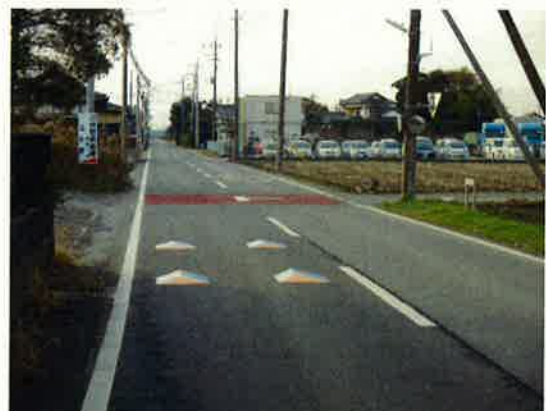
事業主体名 (担当課等)	つくばみらい市役所 建設課			学区区名	谷井田小学校区
整備番号	谷井田-4	路線名	市道1級31号線	対策箇所 (住所等)	下平柳 地内
状況・危険 な内容等	横断するのが危険。				
対策の目的 及び内容 (工事概要等)	安全に道路を横断する。 ・交差点カラー N=1箇所 ・イメージハンプ N=一式

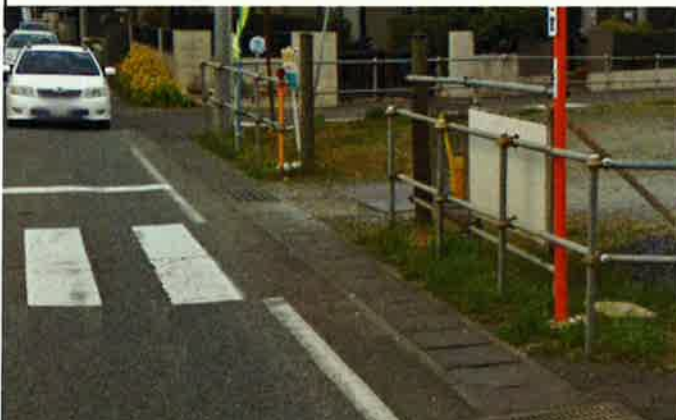
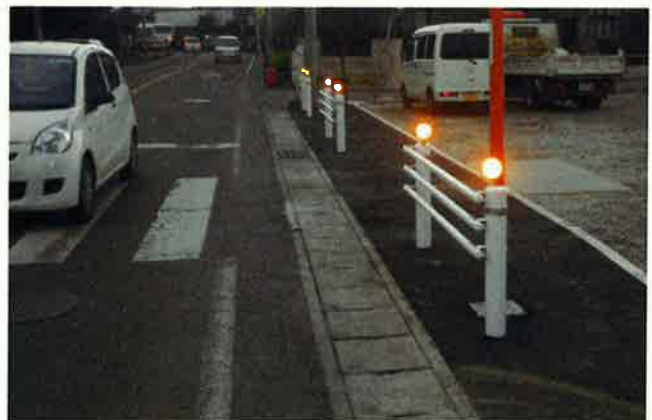
事業主体名 (担当課等)	茨城県土浦土木事務所 道路整備第一課		学校区名	谷井田小学校	
整備番号	谷井田-6	路線名	取手つくば線	対策箇所 (住所等)	つくばみらい市 谷井田 地内
状況・危険 な内容等	主要地方道・取手つくば線の当該区間においては、横断歩道前に歩行者が滞留できるスペースが無い状況であったため、歩行者が外側線内側のわずかなスペースを通行するという危険な状況で				
対策の目的 及び内容 (工事概要等)	<p>通学路となっている市道14027号線と県道の横断歩道までの区間について、新たに歩道用地を確保し安全に県道を横断できるよう歩道設置工事を実施した。</p> <p>【整備延長】L=20m, W=1.6m</p>

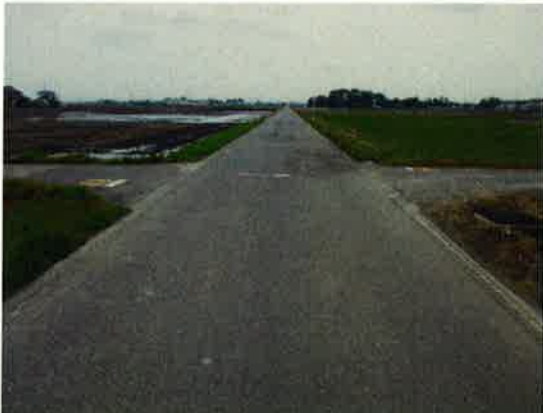
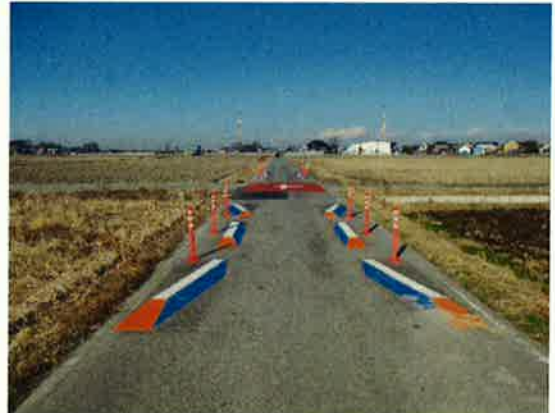
事業主体名 (担当課等)	つくばみらい市役所 建設課			学校区名	豊小学校区
整備番号	豊-10	路線名	市道2級20号線	対策箇所 (住所等)	長渡呂 地内
状況・危険 な内容等	車がスピードを出す。横断するのが危険。				
対策の目的 及び内容 (工事概要等)	車のスピードの抑制。安全に道路を横断する。 ・交差点カラー N=3箇所 ・イメージハンプ N=一式 ・狭さく N=一式

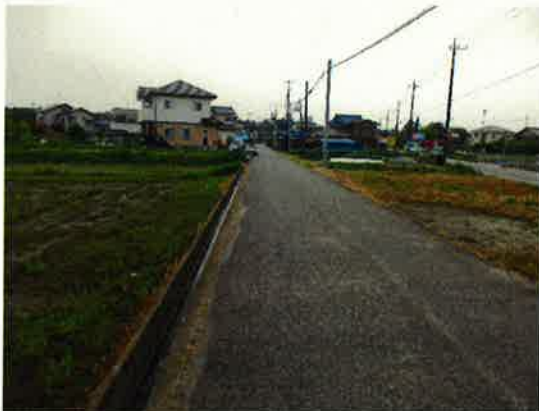
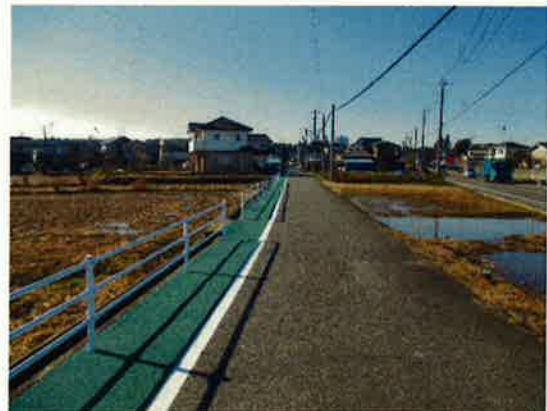
事業主体名 (担当課等)	つくばみらい市役所 建設課			学校区名	豊小学校区
整備番号	豊-11	路線名	市道12054号線	対策箇所 (住所等)	青木 地内
状況・危険 な内容等	車道と歩道が分離されておらず危険。				
対策の目的 及び内容 (工事概要等)	安全な歩行スペースの確保。車へ通学路であると注意喚起。 ・路側帯カラー舗装 L=212m

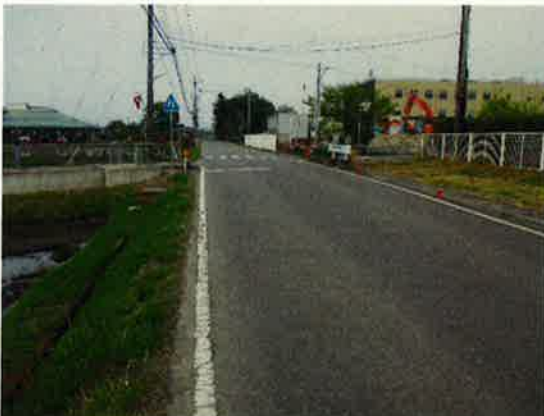
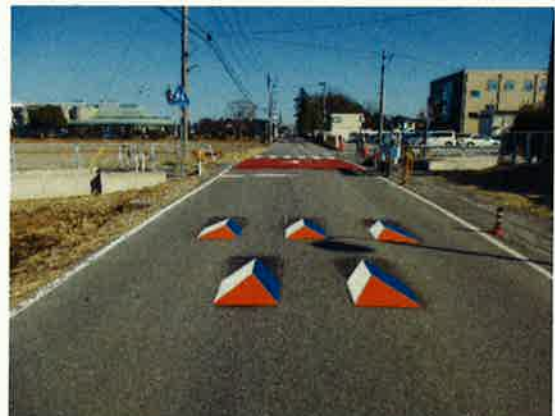
事業主体名 (担当課等)	つくばみらい市役所 建設課			学校区名	豊小学校区
整備番号	伊奈中-1	路線名	市道12111/14019号線	対策箇所 (住所等)	福田 地内
状況・危険 な内容等	道が狭い。車道と歩道が分離されておらず危険。				
対策の目的 及び内容 (工事概要等)	車へ通学路であると注意喚起。 ・交差点カラー N=1箇所 ・イメージハンプ N=1箇所 ・スクールゾーン N=2箇所

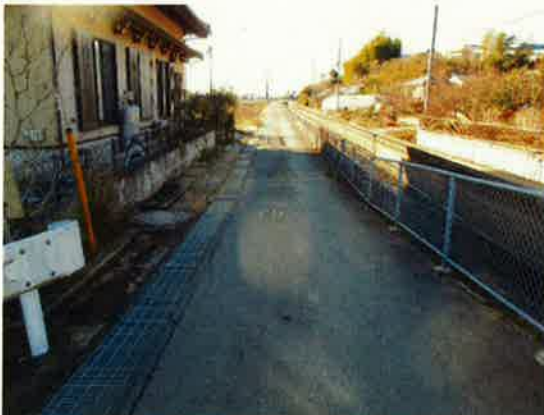
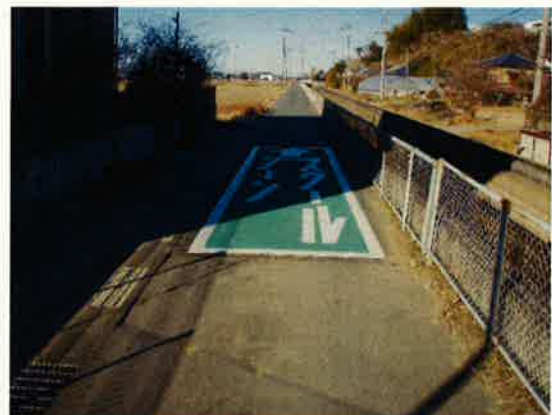
事業主体名 (担当課等)	つくばみらい市役所 建設課			学校区名	三島小学校区
整備番号	三島-2	路線名	市道13465号線	対策箇所 (住所等)	戸崎 地内
状況・危険 な内容等	変則5差路が危険。				
対策の目的 及び内容 (工事概要等)	車へ通学路であると注意喚起。 ・スクールゾーン N=2箇所

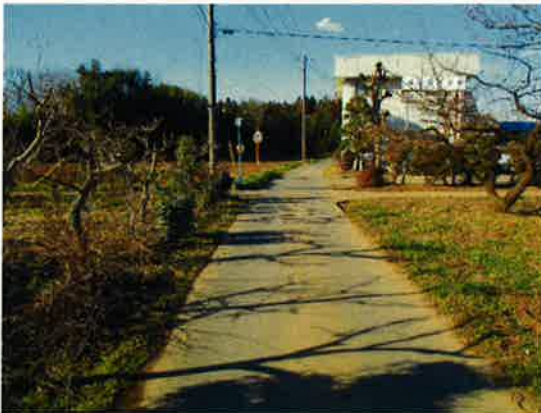
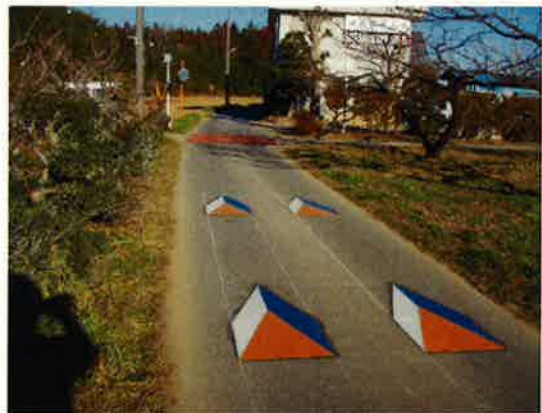
事業主体名 (担当課等)	つくばみらい市役所 建設課			学校区名	三島小学校区
整備番号	三島-3	路線名	市道15058号線	対策箇所 (住所等)	戸茂 地内
状況・危険 な内容等	道が狭い。車道と歩道が分離されておらず危険。				
対策の目的 及び内容 (工事概要等)	車へ通学路であると注意喚起。 ・交差点カラー N=1箇所 ・イメージハンプ N=1式

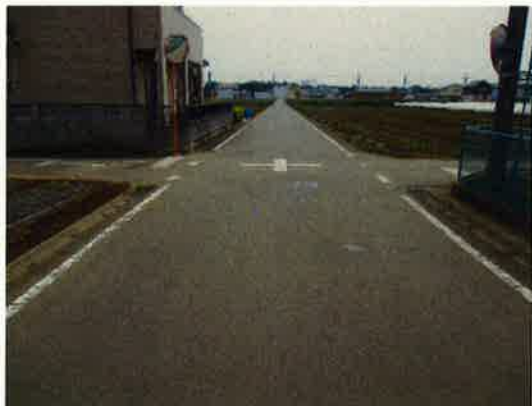
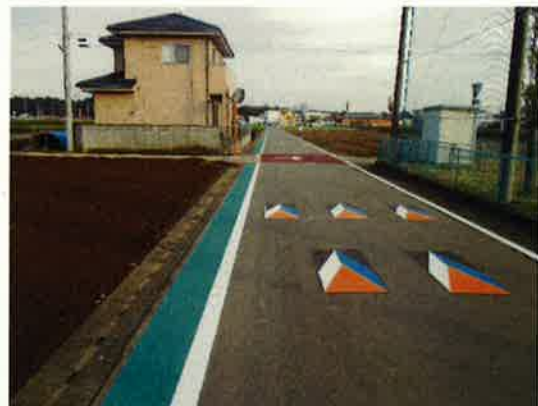
事業主体名 (担当課等)	つくばみらい市役所 建設課			学校区名	板橋小学校区
整備番号	板橋-2	路線名	市道13298号線	対策箇所 (住所等)	板橋 地内
状況・危険 な内容等	交通量がある。歩道がなく危険。				
対策の目的 及び内容 (工事概要等)	車へ通学路であると注意喚起。 ・路側帯カラー舗装 L=385m

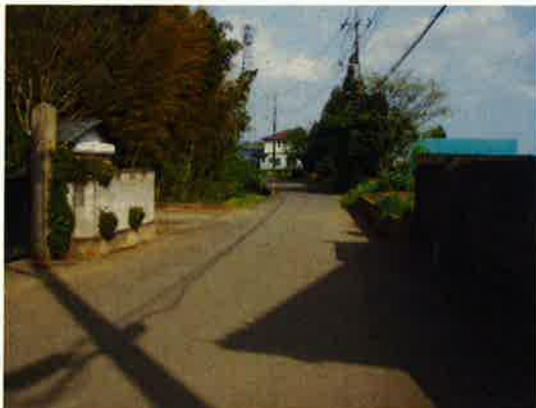
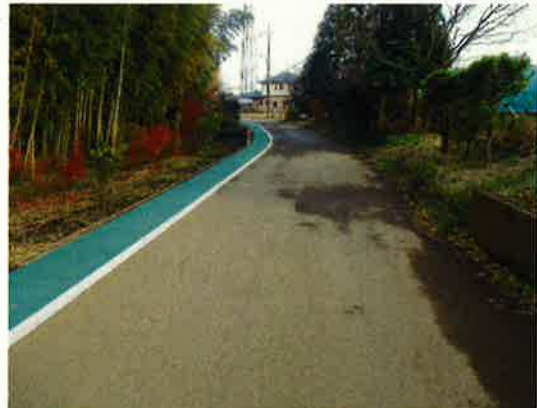
事業主体名 (担当課等)	つくばみらい市役所 建設課			学校区名	東小学校区
整備番号	東-1	路線名	市道16059号線	対策箇所 (住所等)	東栗山 地内
状況・危険 な内容等	交通量がある。車道と歩道が分離されておらず危険。Y字路付近が危ない。				
対策の目的 及び内容 (工事概要等)	車へ通学路であると注意喚起。 ・路側帯カラー舗装 L=829m

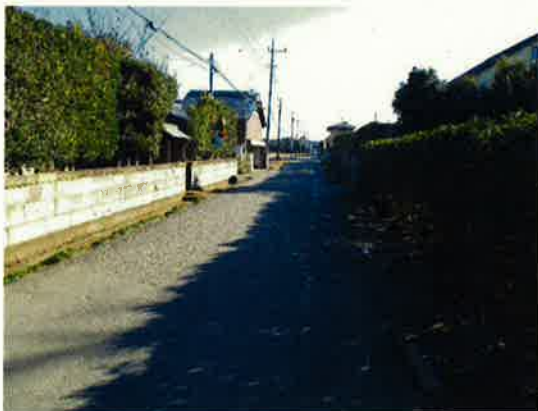
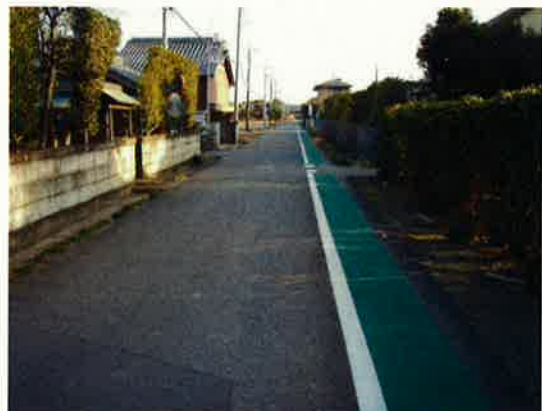
事業主体名 (担当課等)	つくばみらい市役所 建設課			学校区名	谷原小学校区
整備番号	谷原-10	路線名	市道2級13号線	対策箇所 (住所等)	東櫛戸～市野深 地内
状況・危険 な内容等	道が狭い。車道と歩道が分離されておらず危険。				
対策の目的 及び内容 (工事概要等)	車へ通学路であると注意喚起。 ・路側帯カラー舗装 L=500m

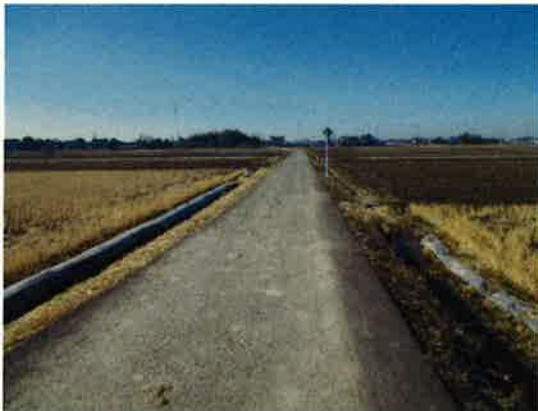
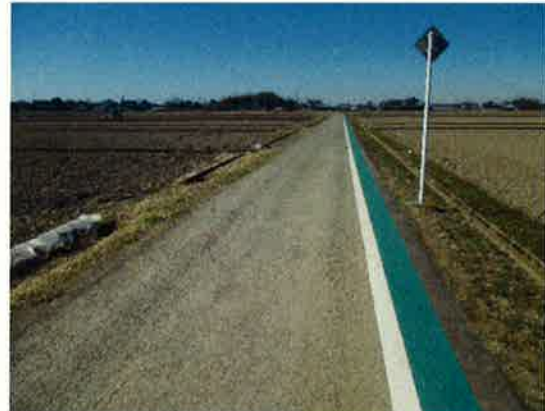
事業主体名 (担当課等)	つくばみらい市役所 建設課			学校区名	谷原小学校区
整備番号	谷原-11	路線名	市道23143号線	対策箇所 (住所等)	加藤 地内
状況・危険 な内容等	道が狭い。車道と歩道が分離されておらず危険。				
対策の目的 及び内容 (工事概要等)	車へ通学路であると注意喚起。 ・路側帯カラー舗装 L=500m

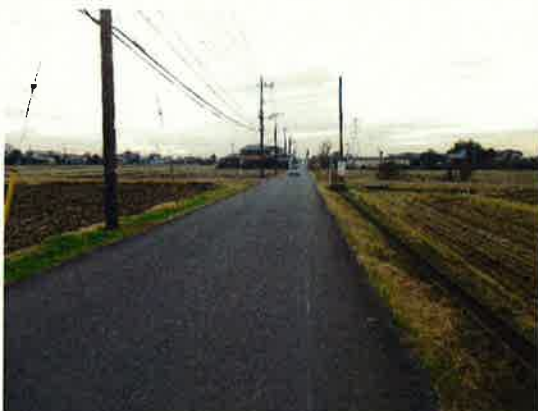
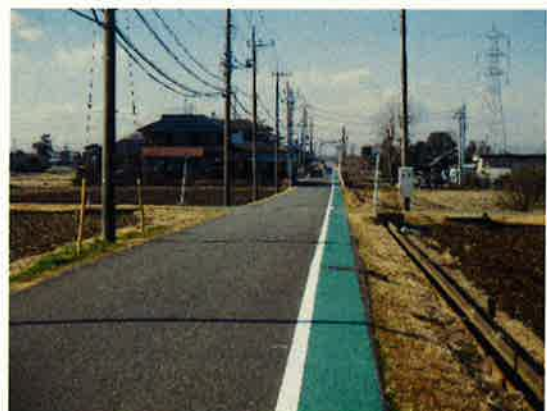
事業主体名 (担当課等)	つくばみらい市役所 建設課		学校区名	十和小学校区
整備番号	十和-12	路線名	市道1級8号線	対策箇所 (住所等)
状況・危険 な内容等	道が狭い。車道と歩道が分離されておらず危険。			
対策の目的 及び内容 (工事概要等)	車へ通学路であると注意喚起。 ・路側帯カラー舗装 L=1386m

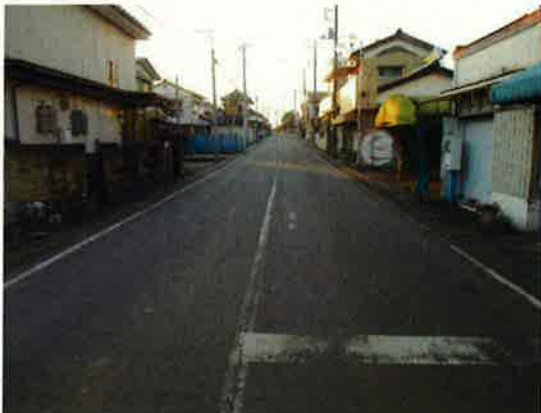
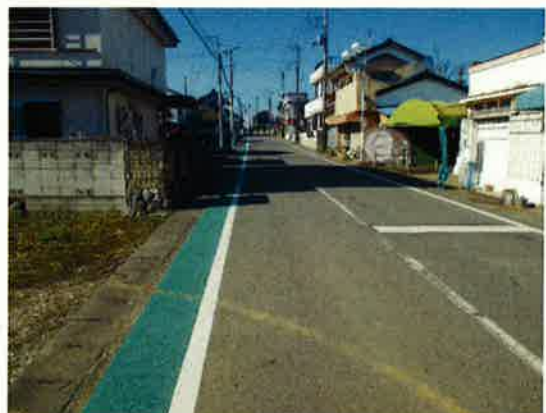
事業主体名 (担当課等)	つくばみらい市役所 建設課			学校区名	福岡小学校区
整備番号	福岡-3	路線名	市道2級1号線	対策箇所 (住所等)	台～福岡 地内
状況・危険 な内容等	交通量がある。車がスピードを出す。				
対策の目的 及び内容 (工事概要等)	車のスピードの抑制。車へ通学路であると注意喚起。 ・路側帯カラー舗装 L=816m

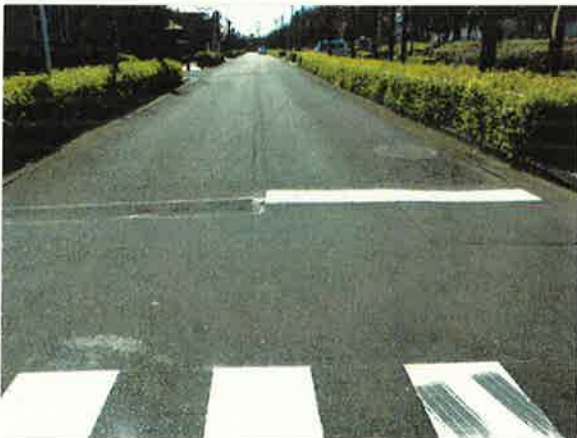
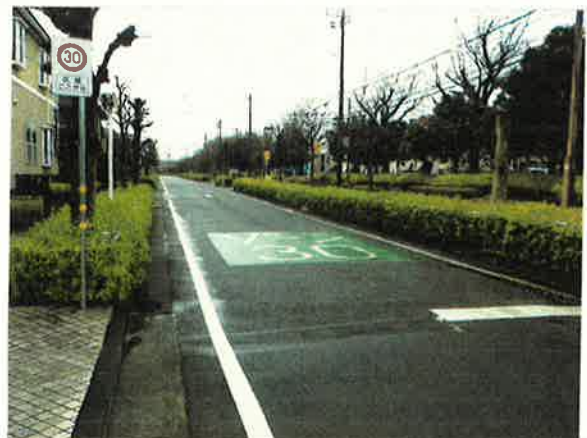
事業主体名 (担当課等)	常陸警察署 交通課			学校区名	小絹小学校
整備番号	小絹①	路線名	市道	対策箇所 (住所等)	絹台、小絹地灯 の一部 地内
状況・危険 な内容等	住宅地内でスピードを出せる車が多く危険				
対策の目的 及び内容 (工事概要等)	車のスピード抑制のため、ゾーン30(速度規制)の実施。
