令和 2 年度 通 学 路 危 険 箇 所 シ ー ト

つくばみらい市交通安全プログラム

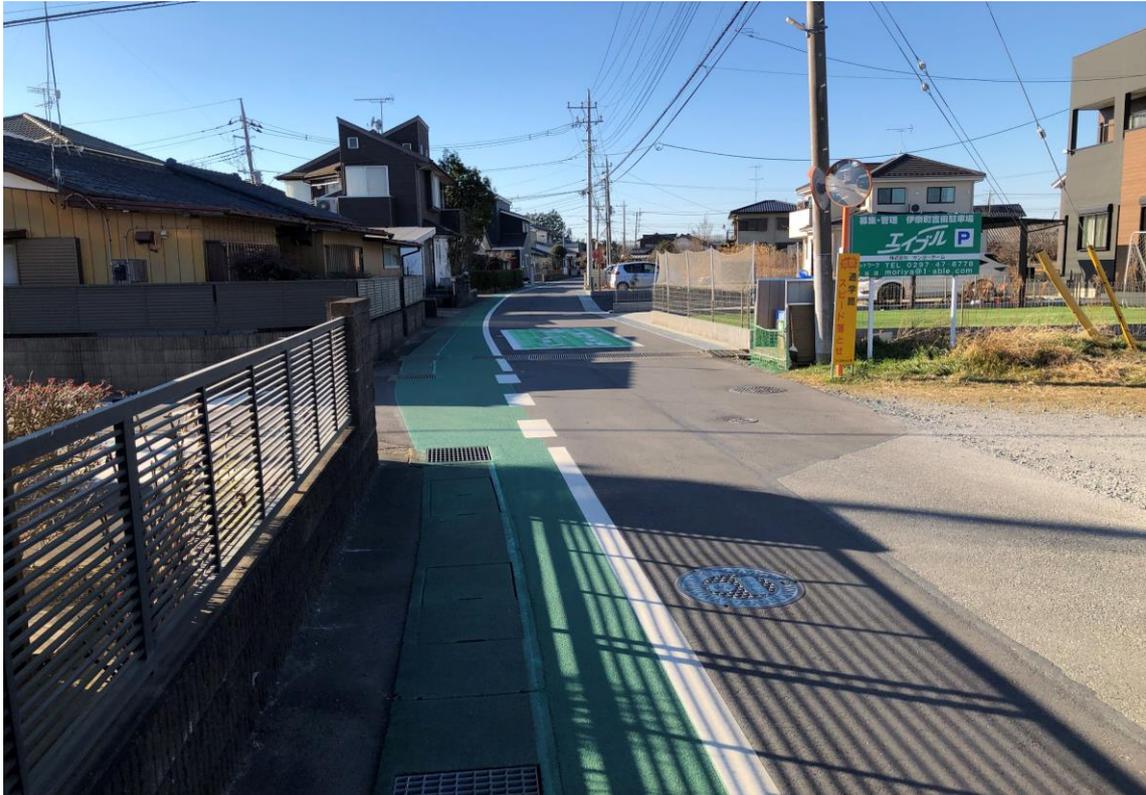
【現状写真】

事業主体名 (担当課等)	建設課			学校区名	豊小
図面番号	豊-3	路線名	市道12058号線	対策箇所 (住所等)	青木 地内
状況・危険 な内容等	県道への抜け道に利用する車が多く危険。				
対策の目的 及び内容 (工事概要等)	狭さくの設置 (H26年度対策済) ⇒ (変更案) 「外側線引直し, 狭さく (ラバーポール) の設置」を追加				
対策箇所図

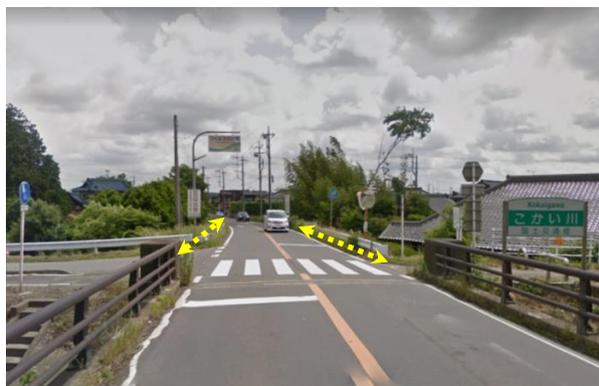
①

事業主体名 (担当課等)	茨城県土浦土木事務所		学校区名	豊小	
図面番号	豊R2-1	路線名	主要地方道 野田牛久線	対策箇所 (住所等)	青木 地内
状況・危険 な内容等	・交通量が多い路線であるが、歩道が未整備であるため、歩行者・自転車等が危険な状況である。				
対策の目的 及び内容 (工事概要等)	・歩道整備

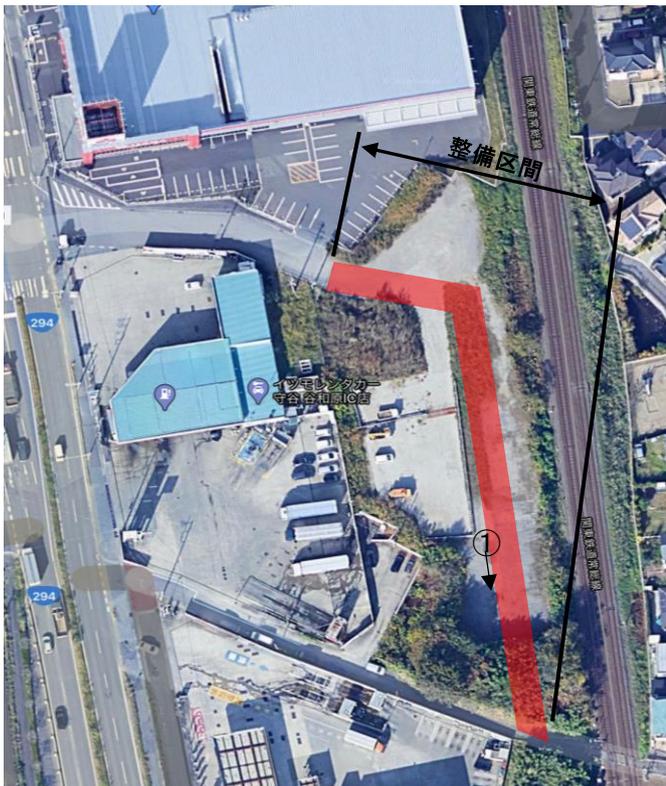
【現状写真】

事業主体名 (担当課等)	建設課		学校区名	小絹小・小絹中
図面番号	小絹小R2-1	路線名	-	対策箇所 (住所等)
状況・危険 な内容等	現在利用されている通学路は、交通量が多いうえ道幅も狭く危険である。			
対策の目的 及び内容 (工事概要等)	歩行者及び自転車専用道路の整備。

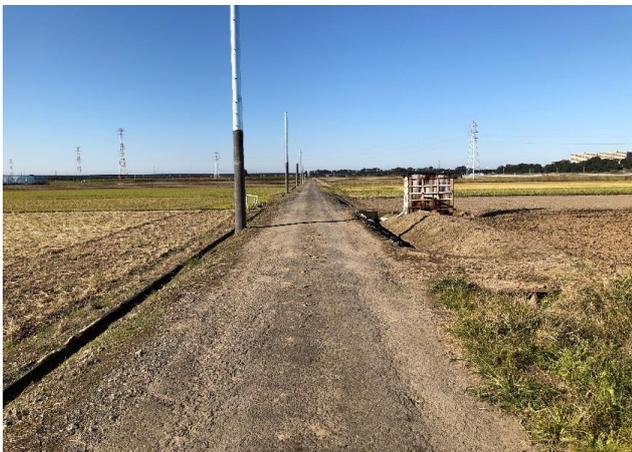
①

事業主体名 (担当課等)	茨城県、常総警察署、市(建設課・防災課)		学校区名	伊奈中
図面番号	伊奈中R1-3	路線名	県道 野田牛久線 市道11135号線 市道11100号線	対策箇所 (住所等) 小張 地内
状況・危険 な内容等	舗装が荒れており、通行に支障がある。また、県道を渡る横断歩道や信号が無い。			
対策の目的 及び内容 (工事概要等)	新たに通学路として指定するにあたり、舗装修繕工事、歩道溜まり、横断歩道、押しボタン式信号、防犯灯の設置 ⇒ (変更案) 「路面表示」を追加			
対策箇所図
