## 令和 2 年度通学路対策完了箇所シート

図面番号	三島小①	対策箇所 (住所等)	上島 地内	路線名	市道1級34号線	事業主体名 (担当課等)	防災課	学校区名	伊奈小学校
------	------	---------------	----------	-----	----------	-----------------	-----	------	-------

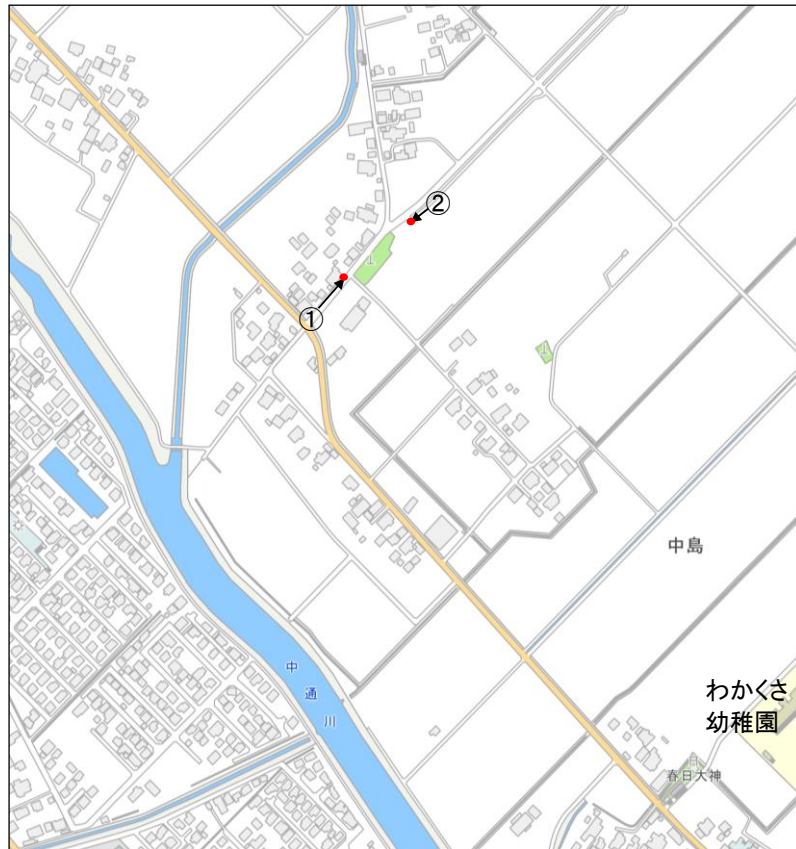
### 対策箇所図

状況・危険な 内容等	直線で車がスピードを出すので、道路の横断が危険。	対策の目的 及び内容 (工事概要等)	注意喚起看板設置 2基
---------------	--------------------------	--------------------------	-------------
