# 令和5年度 通学路危険箇所シート (対策完了箇所一覧)

# 令和 5 年度通学路対策完了箇所シート

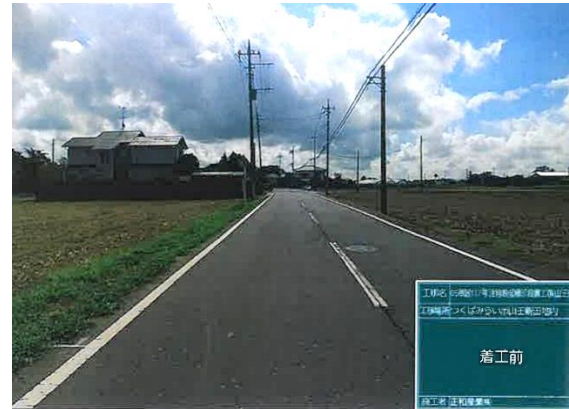
【対策前写真】

状況・危険な内容等	交通量が多く、スピードを出す車が多いため危険。	対策の目的及び内容 (工事概要等)	注意喚起の路面標示設置 →R5工事完了
-----------	-------------------------	-------------------	------------------------

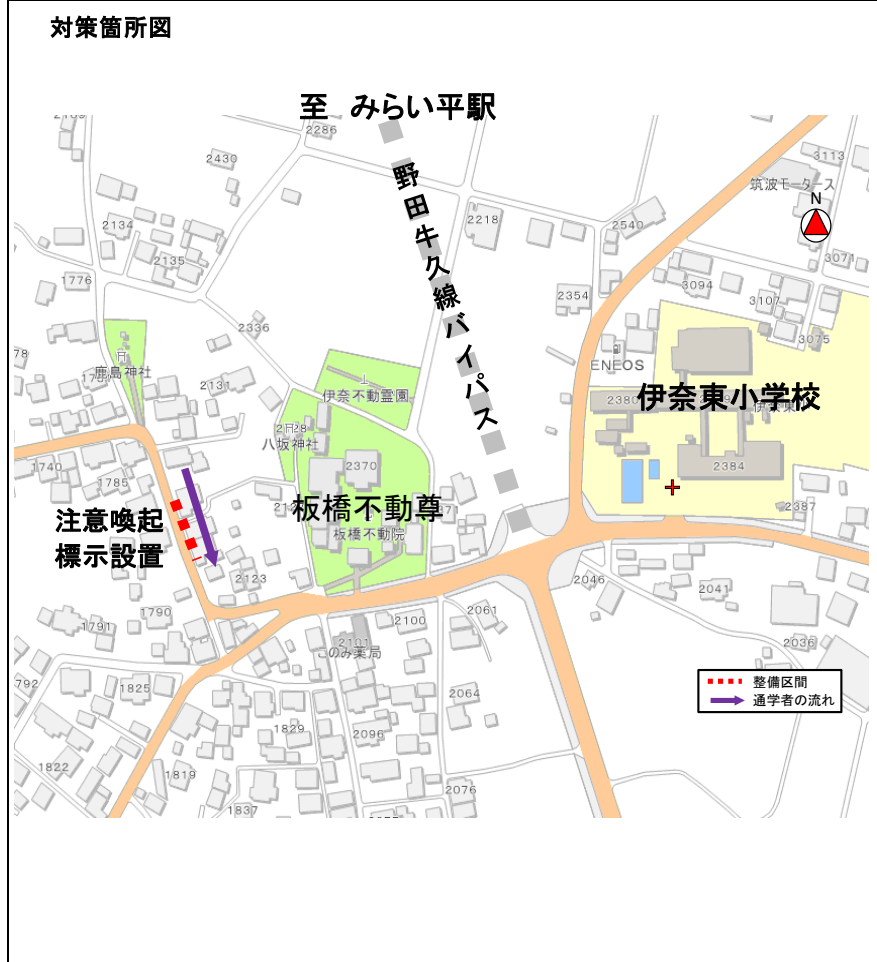
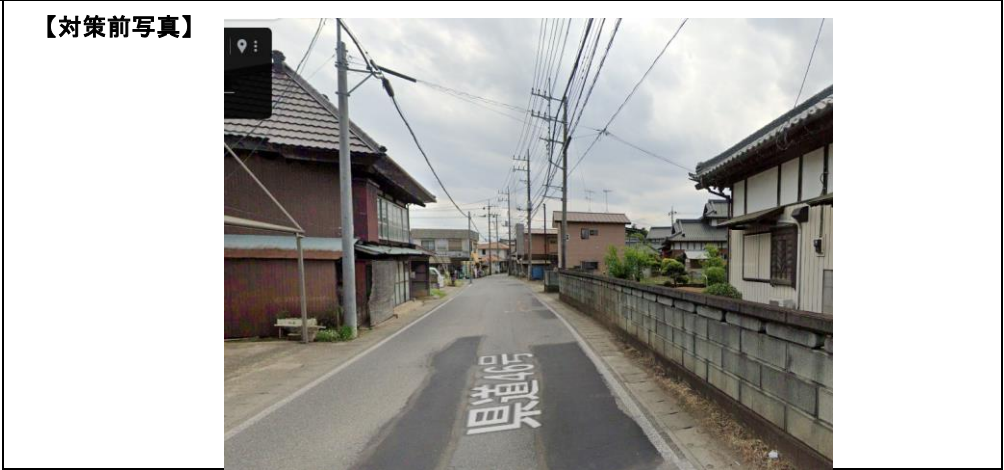
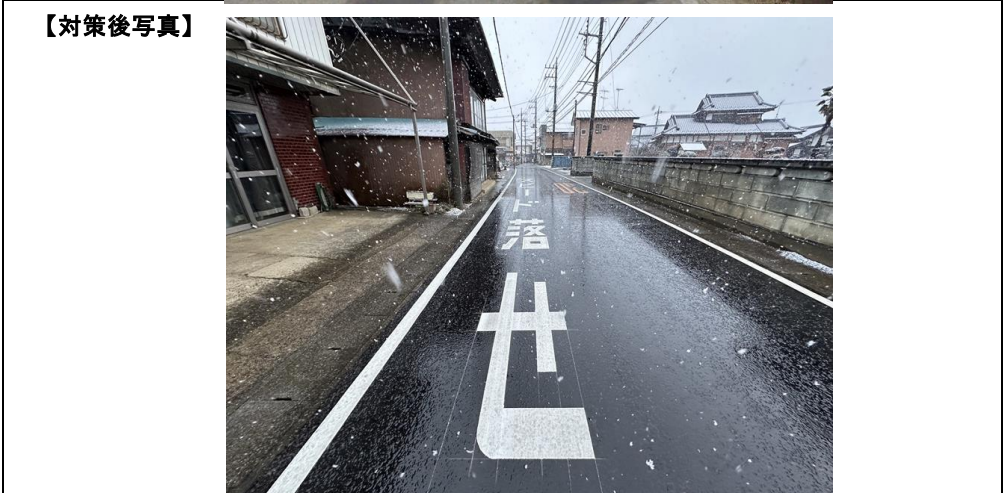
図面番号	伊奈東中 R3-2	対策箇所 (住所等)	板橋 地内	路線名	県道 野田牛久線	事業主体名 (担当課等)	茨城県土浦土木事務所	学校区名	伊奈東小学校
------	-----------	------------	-------	-----	----------	--------------	------------	------	--------

状況・危険な内容等	板橋不動尊の近くの道路で、道幅が狭く、自動車の通行量も多い。	対策の目的及び内容 (工事概要等)	スピードを抑制するような注意喚起を検討 →R5工事完了 R6に野田牛久線小張バイパス開通予定、通行量は減する見込み
-----------	--------------------------------	-------------------	---

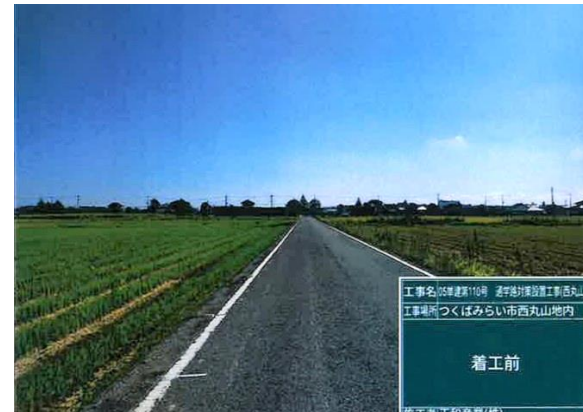
【対策前写真】

状況・危険な内容等	交通量が多く、スピードを出す車が多いため危険。 通学中の生徒の列が道路の左右に広がり危険。	対策の目的 及び内容 (工事概要等)	注意喚起の路面標示設置 →R5工事完了
-----------	--	--------------------------	------------------------

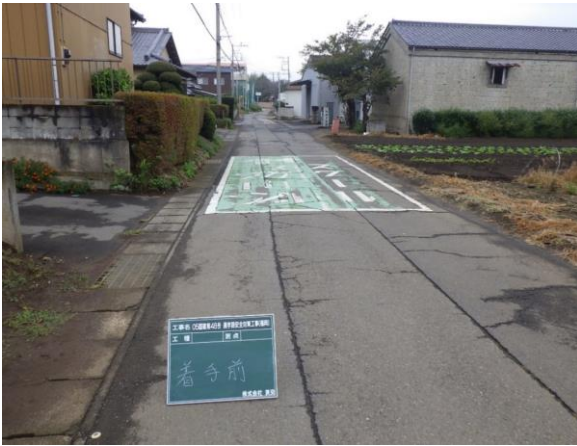
図面番号	福岡小 R3-2	対策箇所 (住所等)	福岡 地内	路線名	市道 1 級 2 号線	事業主体名 (担当課等)	建設課	学校区名	福岡小学校
状況・危険 な内容等	道路が狭く、車がすれ違うのもぎりぎりであり危険である。側溝の蓋が欠けていたりアスファルトが崩れていたりする箇所もある。				対策の目的 及び内容 (工事概要等)	安全な歩行スペースの確保 (舗装の修繕及びグリーンベルトの設置) →R5 対策完了			
対策箇所図					【対策前写真】
