各学校から報告を受けた危険箇所

〇つくばみらい市交通安全プログラム

令和 6 年度 通 学 路 危 険 箇 所 シ ー ト

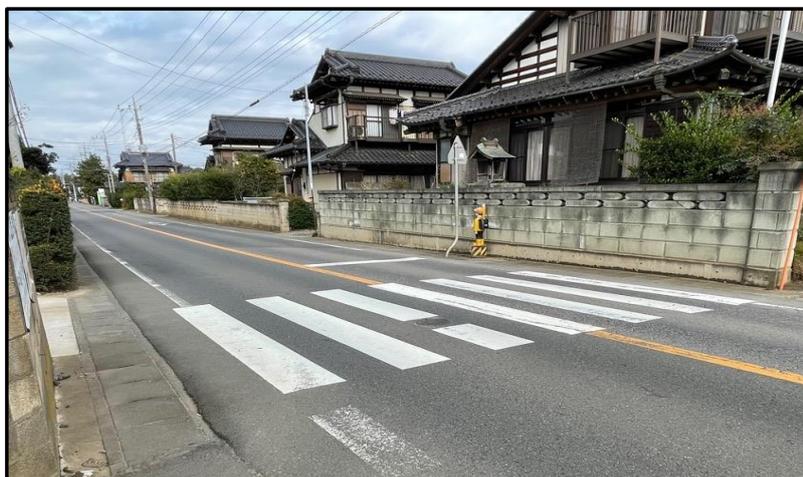
事業主体名 (担当課等)				学校区名	小張小	
通し番号	小張小R6-1	路線名	県道 野田牛久線	対策箇所 (住所等)	小張	地内
要望 箇所	県道野田牛久線上、関鉄バス停(小張下宿)付近の横断歩道					
課題	道路幅が狭く、スピードを出して通行する車が多い。 夏になると木なども生い茂り、カーブで見通しが悪く危険。(貨物車両などの交通量も多い。)					
学校からの 整備要望	道路拡幅や歩道の確保、通学路看板等児童の歩行を促すような看板の設置など。 (スピードを落とさない車もいるため、減速の表示看板などがあるとよりよい) 横断歩道を安全に横断できるような路面標示など。

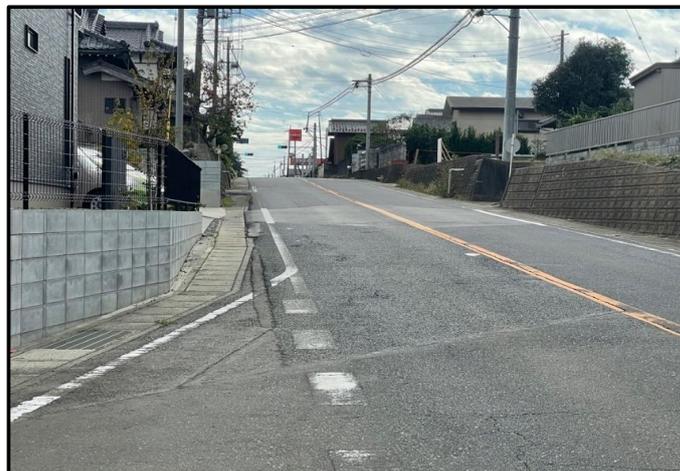
事業主体名 (担当課等)				学区区名	小張小	
通し番号	小張小R6-2	路線名	県道 谷田部小張線	対策箇所 (住所等)	小張	地内
要望 箇所	県道谷田部小張線の高低差のある道沿い					
課題	道路幅が狭く歩行者の歩行スペースも狭い。 坂道になっており、車両から歩行者の見通しが悪く危険。(貨物車両などの大型車両の交通量も多い。)					
学校からの 整備要望	歩道の確保、通学路看板等児童の歩行を促すような看板、スピードを落とさない車もいるため、減速の表示看板などの設置。

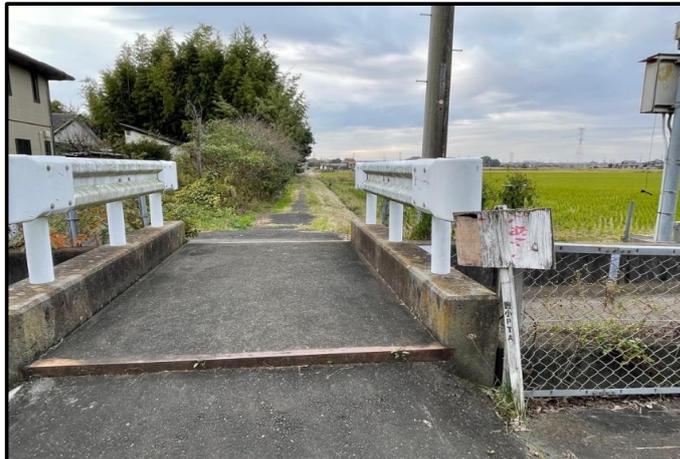
事業主体名 (担当課等)				学校区名	豊小	
通し番号	豊小R6-3	路線名	市道12021	対策箇所 (住所等)	豊体	地内
(2)要望 箇所	市道12021の道路					
(3)課題	雨が降ると大きな水たまりができてしたり、すべったりしてしまう。 竹が垂れ下がって危ないときがある。					
学校からの 整備要望	農道の整備 竹の葉の剪定

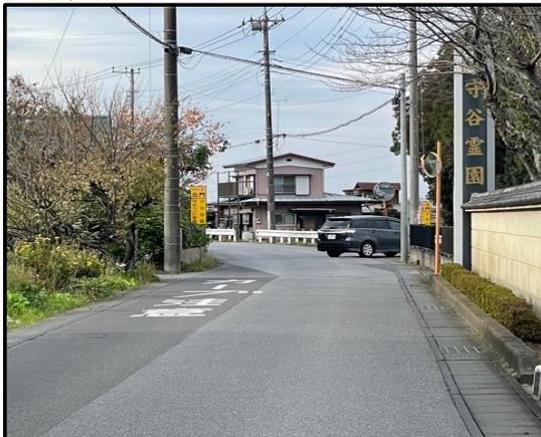
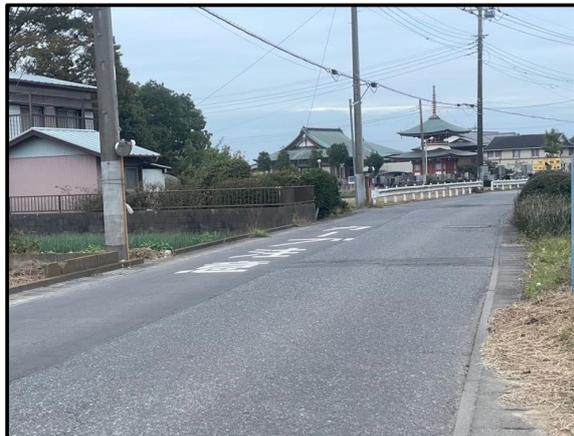
事業主体名 (担当課等)				学校区名	豊小	
通し番号	豊小R6-4	路線名	市道131号線	対策箇所 (住所等)	長渡呂	地内
要望 箇所	県道野田牛久線に通ずる守谷霊園付近の市道131号線					
課題	スピードを出す車が多く、カーブもあるため、車両からの見通しが悪い。 歩車道の区別がない。					
学校からの 整備要望	看板の設置や、スピードを減速させるための段差をつくる。 歩道を作る。

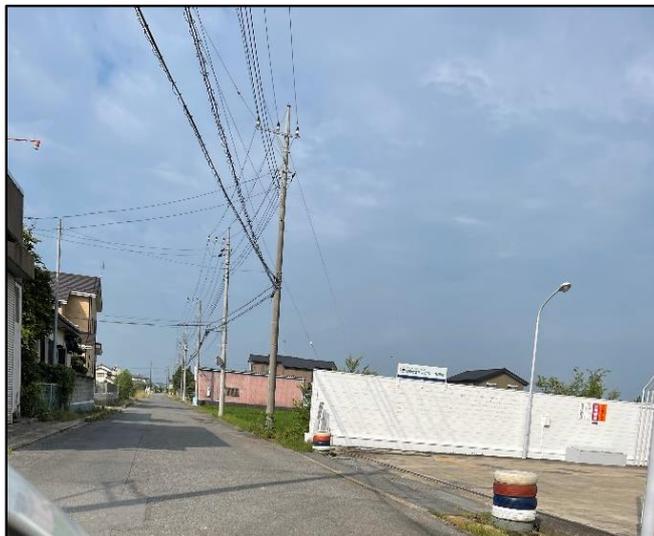
事業主体名 (担当課等)				学校区名	豊小	
通し番号	豊小R6-5	路線名	市道12113号線	対策箇所 (住所等)	豊体	地内
要望 箇所	ガソリンスタンド(斉藤商店)付近の豊小学校前に通ずる道路					
課題	歩道と車道の区別がない					
学校からの 整備要望	歩道の設置

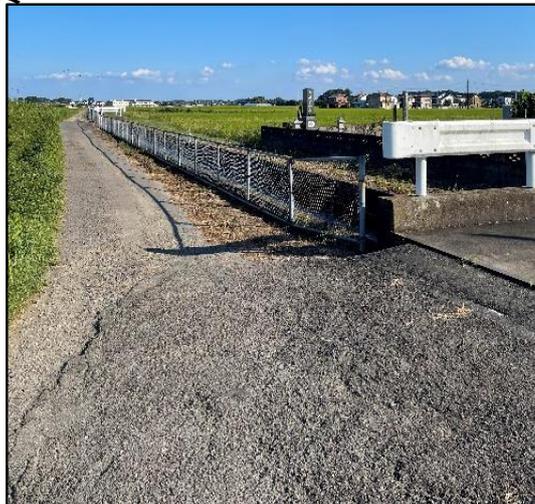
事業主体名 (担当課等)				学区区名	豊小	
通し番号	豊小R6-6	路線名	市道12096号線	対策箇所 (住所等)	豊体	地内
要望 箇所	市道12096号線の用水路沿い					
課題	雨が降ると大きな水たまりができてしまう。 用水路沿いの柵の整備について、角などは柵が一部途切れている。					
学校からの 整備要望	排水の整備 道路の整備 柵の設置

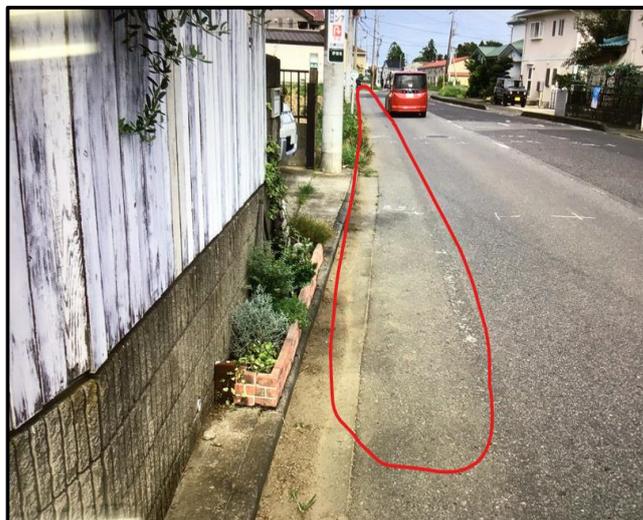
事業主体名 (担当課等)				学校区名	伊奈東小	
通し番号	伊奈東R6-1	路線名	市道214号線	対策箇所 (住所等)	伊奈東	地内
要望 箇所	市道214号線					
課題	通学路になっているが、一部歩行者の通行スペースがなくなっている。					
学校からの 整備要望	グリーンベルトの設置

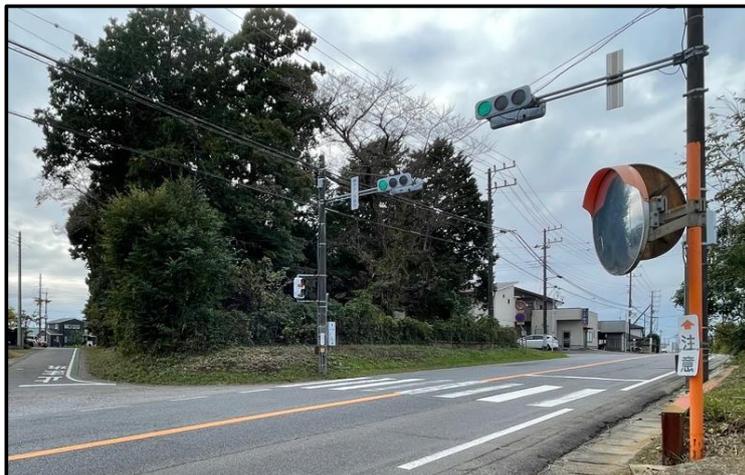
事業主体名 (担当課等)				学校区名	福岡小	
通し番号	福岡小R6-1	路線名	県道赤浜谷田部線	対策箇所 (住所等)	福岡台入会地	地内
要望 箇所	県道赤浜谷田部線の押しボタン式信号機の歩道だまり					
課題	信号機の歩行者用押しボタンが車道に近い位置にあり、車両と接触する危険性がある。 歩道だまりが土砂で狭くなっている。 信号無視する車が多くて危険である。					
学校からの 整備要望	土砂の撤去 警察官等での取り締まりをお願いしたいが、難しいのであれば、注意喚起の看板の設置をお願いしたい。

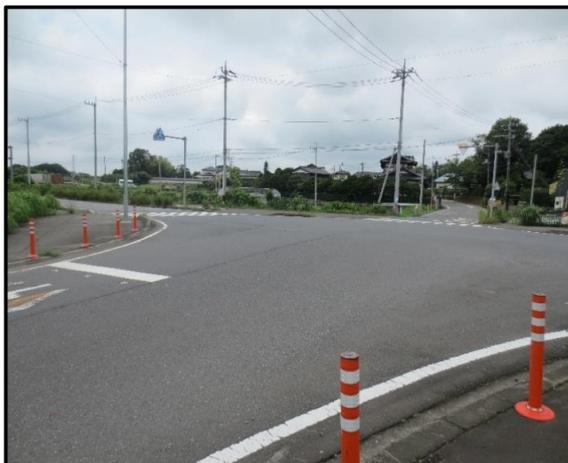
事業主体名 (担当課等)				学校区名	福岡小	
通し番号	福岡小R6-2	路線名	市道201 都市軸道路	対策箇所 (住所等)	台	地内
要望 箇所	市道201及び都市軸道路に係る横断歩道					
課題	朝・夕ともに、県道から抜け道として利用する車が多く、スピードを出しているていて危険。 既にグリーンベルトがあるが、夏は雑草で見えない。 横断歩道はあるが、交通量が多く信号がないため横断が危険である。					
学校からの 整備要望	車への注意喚起の看板設置。雑草の刈取。押しボタン信号機の設置。

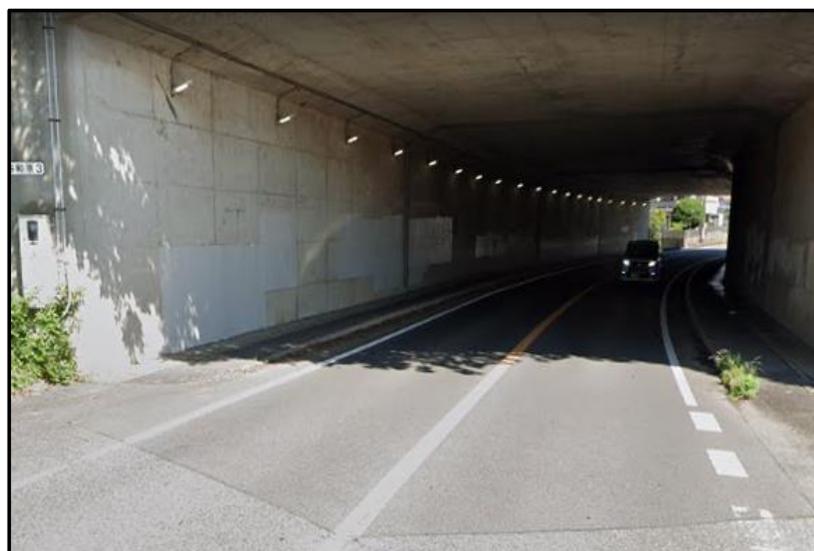
事業主体名 (担当課等)				学校区名	小絹小	
通し番号	小絹小R6-1	路線名	市道128号線	対策箇所 (住所等)	筒戸	地内
要望 箇所	市道128号線(常磐自動車道下のトンネル内)					
課題	トンネル内で、歩行者と自転車がすれ違う際に、自転車は車道側に降りて走行してはいけない。 自転車で通学する中学生と徒歩で通学する小学生が接触した事案もある。(保護者連絡より)					
学校からの 整備要望	道路の拡幅やガードレールの設置。

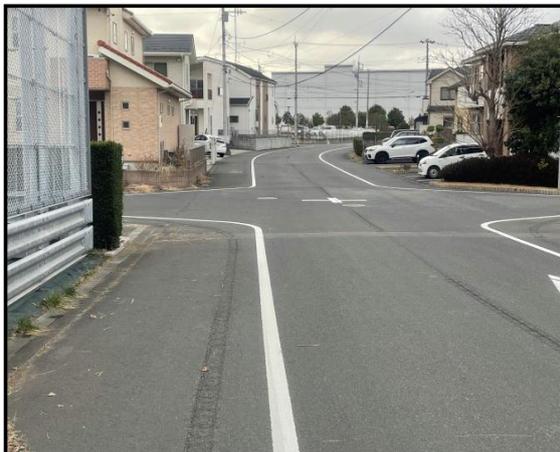
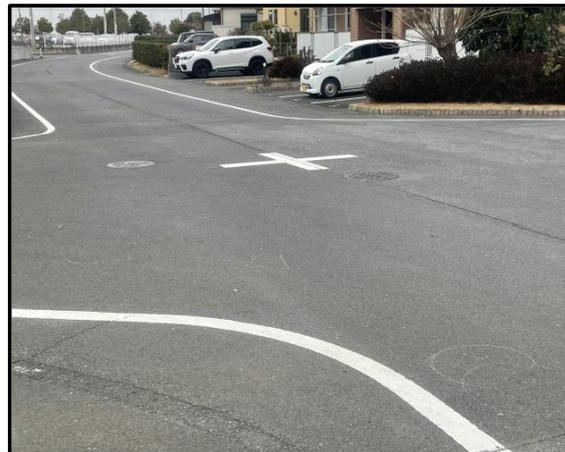
事業主体名 (担当課等)				学区区名	陽光台小	
通し番号	陽光台小R6-1	路線名	市道17006号線 市道17076号線 市道17090号線	対策箇所 (住所等)	紫峰ヶ丘4丁目	地内
要望 箇所	市道17076号線と市道17006号線の交差点					
課題	優先道路に接続するつくばエクスプレス沿線の側道に停止線が無く危険。 自動車と自転車や歩行者と接触事故があった。					
学校からの 整備要望	車両に対して一時停止線の設置や、車両に対して歩行者や自転車注意等の看板の設置。

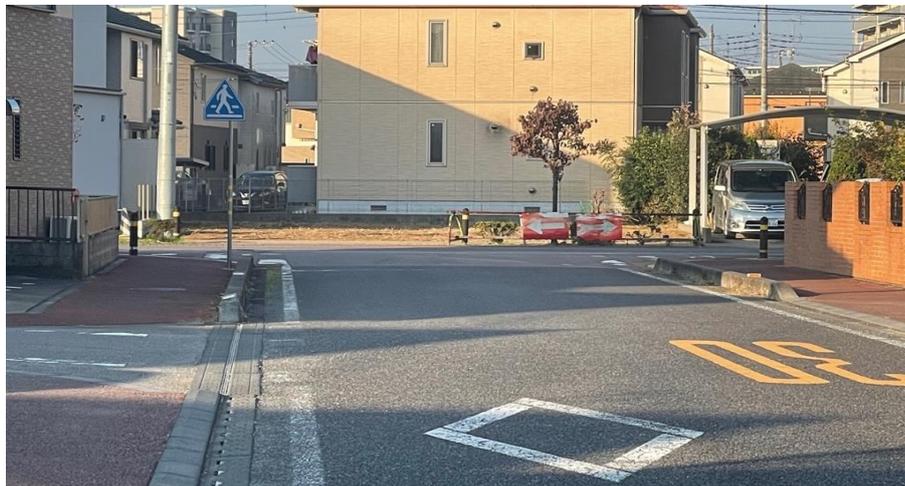
事業主体名 (担当課等)				学校区名	陽光台小	
通し番号	陽光台R6-2	路線名	市道17004 市道17120	対策箇所 (住所等)	陽光台2丁目	地内
要望 箇所	市道17004と市道17120の交差点					
(3)課題	横断歩道ありマークが、緩やかなカーブと直前の横断歩道ありマークの距離が近く自動車運転者側から認識しずらく危険。					
学校からの 整備要望	歩行者に注意の標識やカーブ注意の標識等の設置。一時停止の規制。

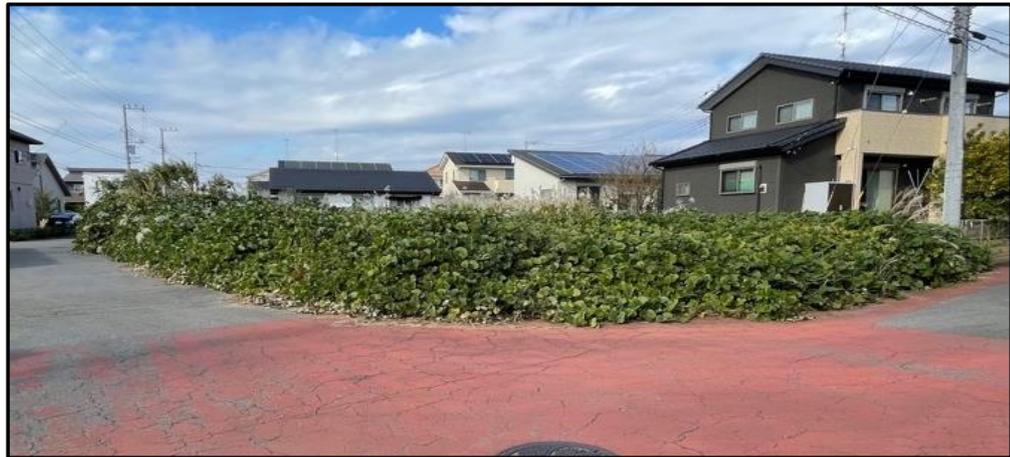
事業主体名 (担当課等)				学校区名	富士見ヶ丘小	
通し番号	富士見ヶ丘小R6-1	路線名	富士見ヶ丘1丁目	対策箇所 (住所等)	富士見ヶ丘1丁目	地内
要望 箇所	富士見ヶ丘1丁目					
課題	空き地の周りを通学路として児童が通学している。 草木が道路までせり出しているため、道幅を狭くしている。					
学校からの 整備要望	土地の管理者に定期的な空き地整備を依頼する。

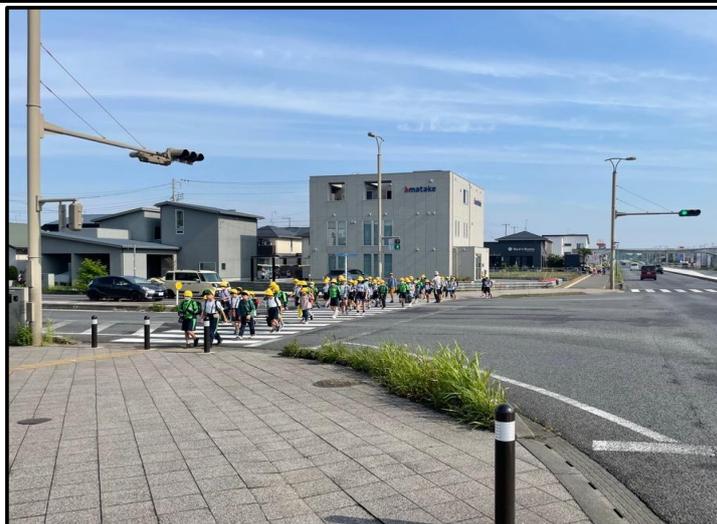
事業主体名 (担当課等)				学区区名	富士見ヶ丘小	
通し番号	富士見ヶ丘小R6-2	路線名	県道 東檜戸・真瀬線	対策箇所 (住所等)	富士見ヶ丘2丁目	地内
要望 箇所	県道 東檜戸・真瀬線と市道110、市道112が交わる交差点					
課題	交通量が多い交差点であり、登校時間は特に多くの児童が使用するため、交差点の歩道だまりに車両の進入を防ぐ車止めの設置。					
学校からの 整備要望	交差点の歩道だまりに車両の進入を防ぐ車止めの設置。

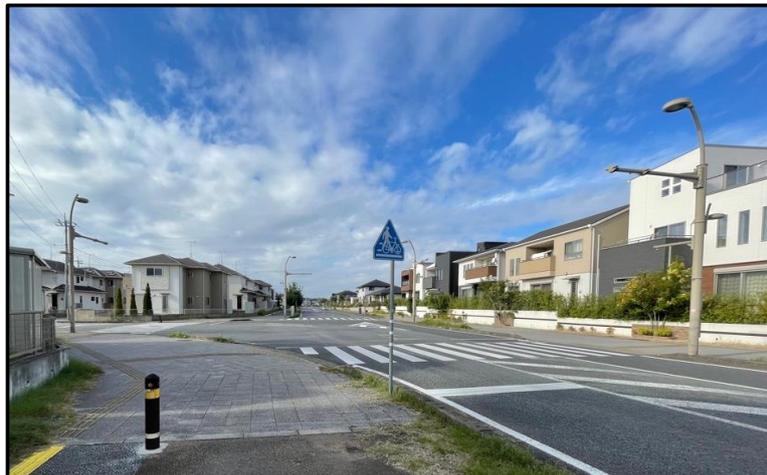
事業主体名 (担当課等)				学区区名	富士見ヶ丘小	
通し番号	富士見ヶ丘小R6-4	路線名	市道110 市道25005	対策箇所 (住所等)	富士見ヶ丘3丁目	地内
要望 箇所	市道110と市道25005が交わる交差点					
課題	交通量が多いT字路交差点であり、登校時間は特に車両も児童生徒も多く使用している。R6年度は、登校時間は毎日、富士見ヶ丘小PTAが立哨している。下校時は低学年が下校する際などに教職員が付き添いで下校指導を行う場合もある。					
学校からの 整備要望	信号機の設置。

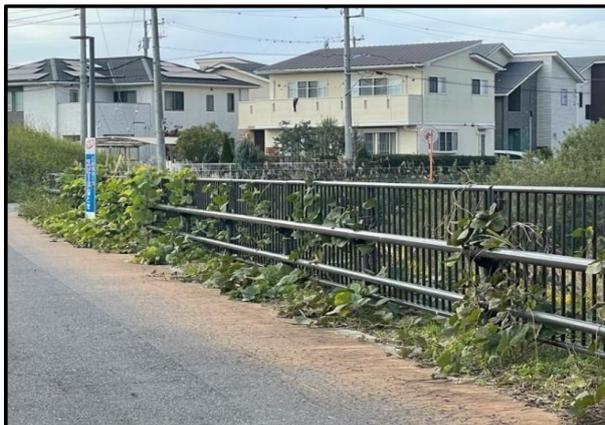
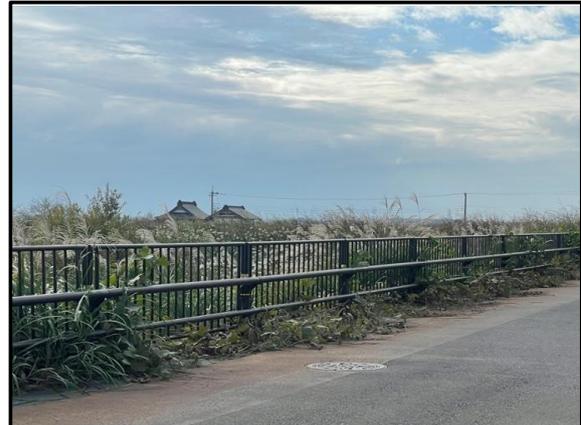
事業主体名 (担当課等)				学校区名	富士見ヶ丘小	
通し番号	富士見ヶ丘小R6-5	路線名	市道25039 市道25038	対策箇所 (住所等)	富士見ヶ丘3丁目	地内
要望 箇所	市道25039、市道25038					
課題	調整池周辺の雑草が伸びており、道幅を狭くしている。雑草が舗装を突き破り、誘導ブロックが破損するなど、整備がされていないところがある。					
学校からの 整備要望	定期的な 除草作業。特に夏場は頻度を多く除草作業を実施してほしい。

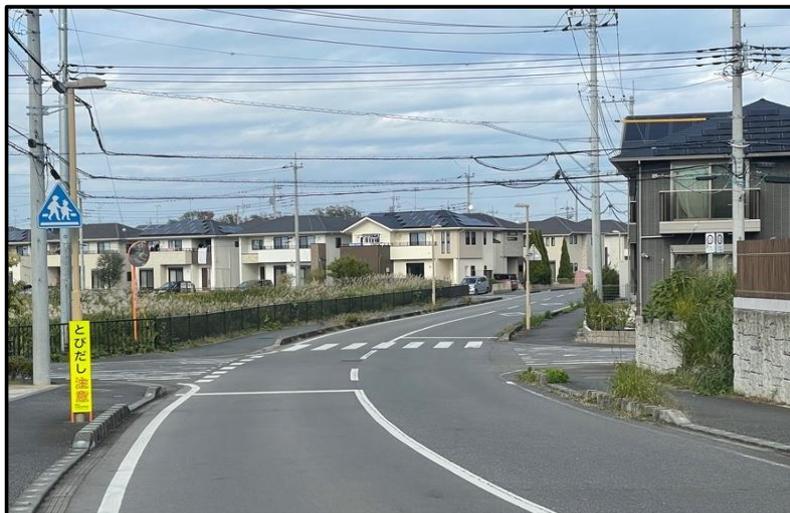
事業主体名 (担当課等)				学区区名	富士見ヶ丘小	
通し番号	富士見ヶ丘小R6-6	路線名	市道25005	対策箇所 (住所等)	富士見ヶ丘3丁目	地内
要望 箇所	市道25005					
課題	道路形状が坂道であるうえに、カーブしておりスピードを出して通行している自動車、自転車が 多い。 交通量が多く、今後新設中学校の開校に伴い、さらに交通量の増加が見込まれる。					
学校からの 整備要望	押しボタン式信号機の設置

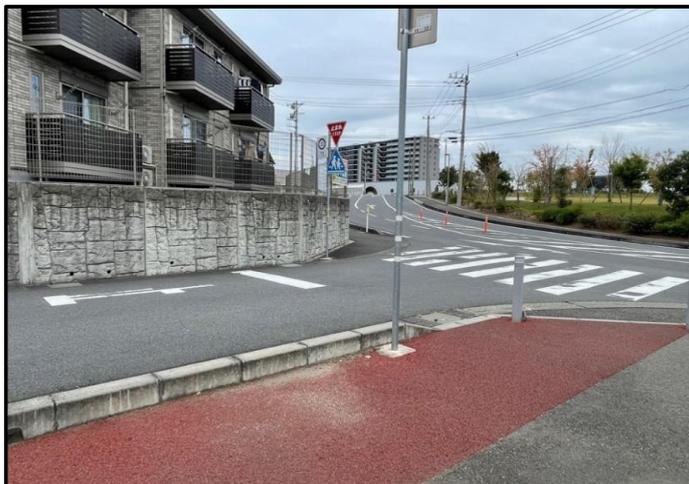
事業主体名 (担当課等)				学区区名	富士見ヶ丘小	
通し番号	富士見ヶ丘小R6-7	路線名	市道25001 市道25032	対策箇所 (住所等)	富士見ヶ丘2丁目	地内
要望 箇所	市道25001と市道25032が交わる交差点					
課題	当該T字路交差点からみて、県道側はアパートの壁が死角となり、車両や横断歩道を横断する歩行者が見えづらい。一時停止の規制があるが、停止線を超えて確認しようとするため、接触の可能性が高まる。					
学校からの 整備要望	カーブミラーの設置。

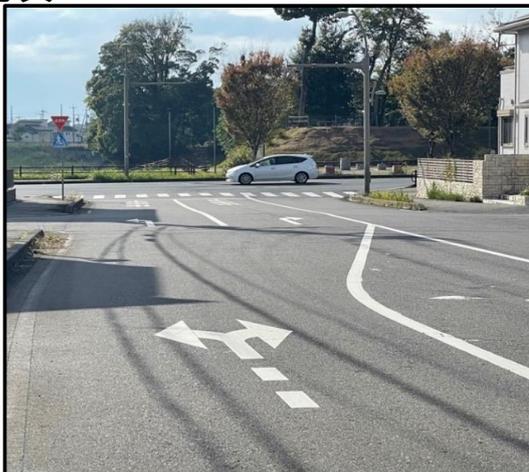
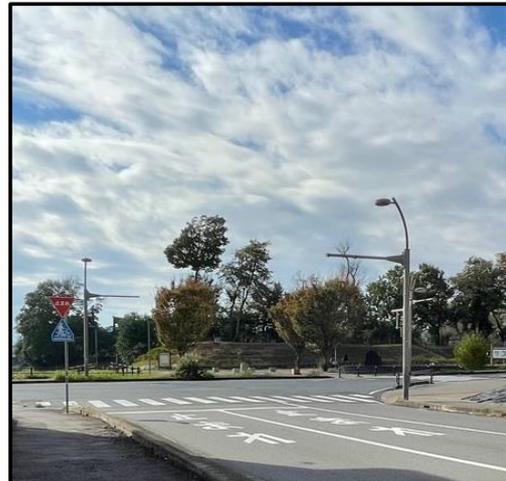
事業主体名 (担当課等)				学校区名	富士見ヶ丘小	
通し番号	富士見ヶ丘小R6-8	路線名	市道110 市道205	対策箇所 (住所等)	富士見ヶ丘1丁目	地内
要望 箇所	市道110と市道205が交わるT字路交差点					
課題	一時停止の規制があるが、違反車が多い。					
学校からの 整備要望	信号機の設置

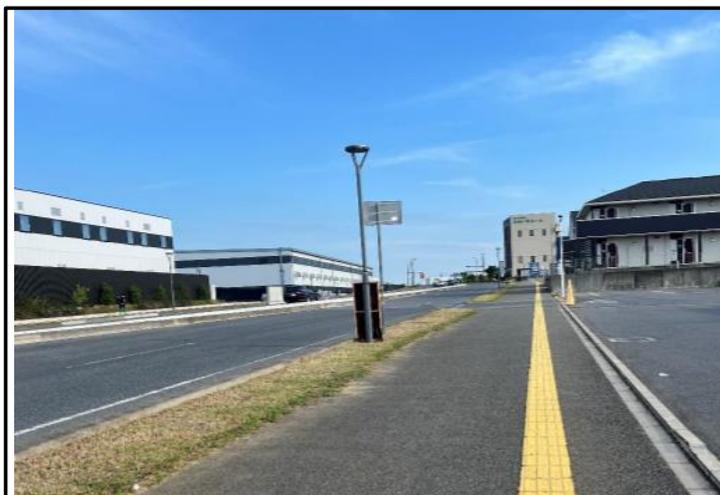
事業主体名 (担当課等)				学校区名	富士見ヶ丘小	
通し番号	富士見ヶ丘小R6-10	路線名	県道 東檜戸・真瀬線	対策箇所 (住所等)	富士見ヶ丘1丁目 富士見ヶ丘2丁目	地内
要望 箇所	県道 東檜戸・真瀬線の一部					
課題	都市軸道路(県道東檜戸真瀬線)道路の開通により交通量の増加。 通勤、通学時間帯は、特に交通量が多い。大型車両も多く通行している。 今後、福岡地区の企業誘致も予定されているため、さらなる交通量の増加が見込まれる。					
学校からの 整備要望	ガードレールの設置。車両に対して速度を抑制するような対策。

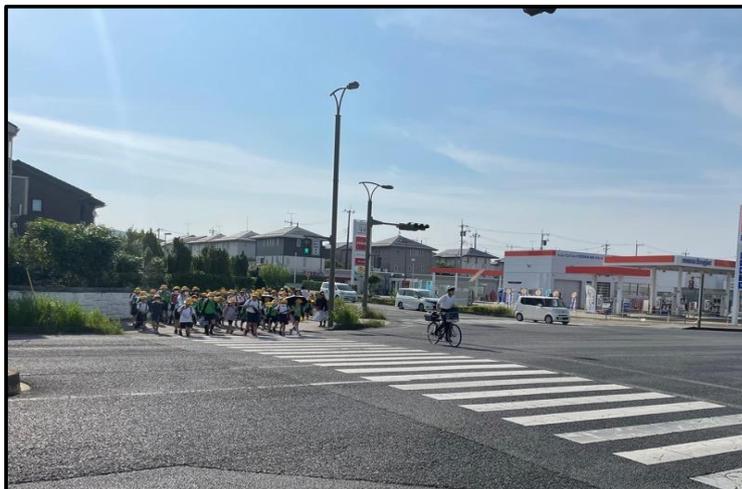
事業主体名 (担当課等)				学校区名	富士見ヶ丘小	
通し番号	富士見ヶ丘小R6-11	路線名	県道 東檜戸・真瀬線	対策箇所 (住所等)	富士見ヶ丘1丁目	地内
要望 箇所	県道 東檜戸・真瀬線と市道110市道111が交わる交差点					
課題	交通量の多い交差点であるが、右折矢印信号がない。 赤信号でも強引に右折するような車両もいる。					
学校からの 整備要望	右折矢印信号の設置

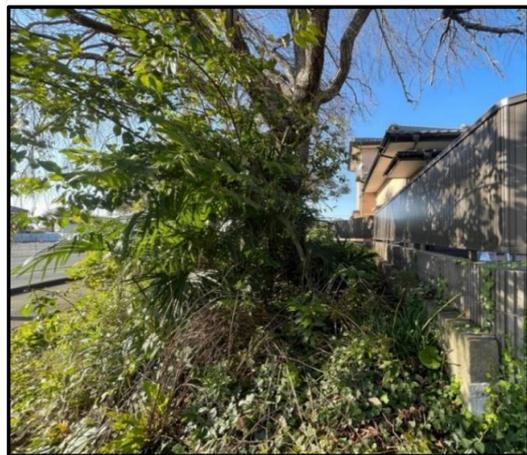
事業主体名 (担当課等)				学校区名	伊奈中	
通し番号	伊奈中R6-1	路線名	県道 野田牛久線	対策箇所 (住所等)	豊体	地内
要望 箇所	県道 野田牛久線にある豊体交差点					
課題	交差点にある木の枝垂れが通行の邪魔になっている。					
学校からの 整備要望	樹木の剪定

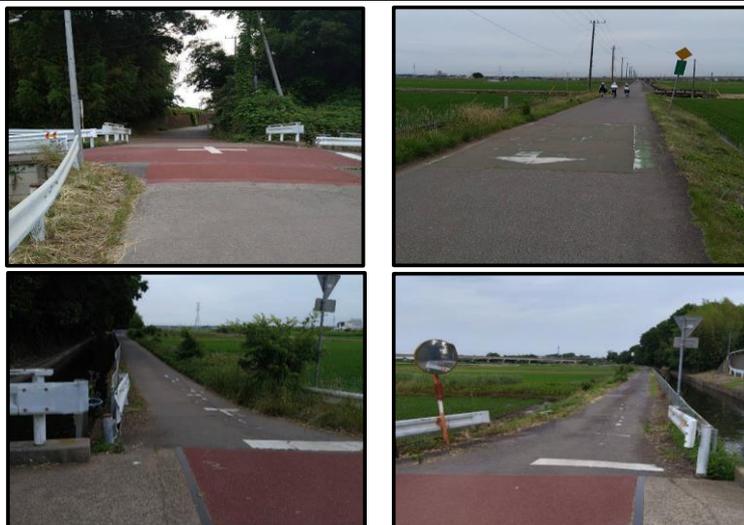
事業主体名 (担当課等)				学校区名	伊奈中	
通し番号	伊奈中R6-2	路線名	市道11100号線	対策箇所 (住所等)	小張	地内
要望 箇所	小張小近くの坂の下 用水路の橋付近					
課題	自動車が多く通行し、自転車と自動車が接触する可能性が高い。					
学校からの 整備要望	車にスピードを落とすよう啓発できる標識、道路標示などの追加。坂道から交差する時にスピード緩めるよう啓発できる標識の設置。段差の設置。

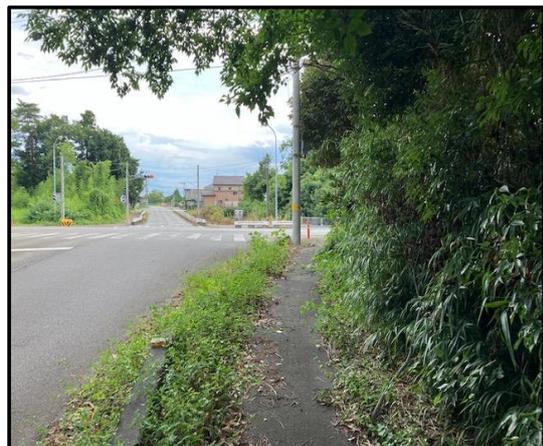
事業主体名 (担当課等)				学校区名	伊奈東中	
通し番号	伊奈東中R6-1	路線名	県道高岡藤代線 市道13380	対策箇所 (住所等)	南太田	地内
要望 箇所	県道高岡藤代線、市道13380の伊奈東中近くの交差点					
課題	草が生えており、自転車で通過する際、気を付けなければならない。					
学校からの 整備要望	除草作業

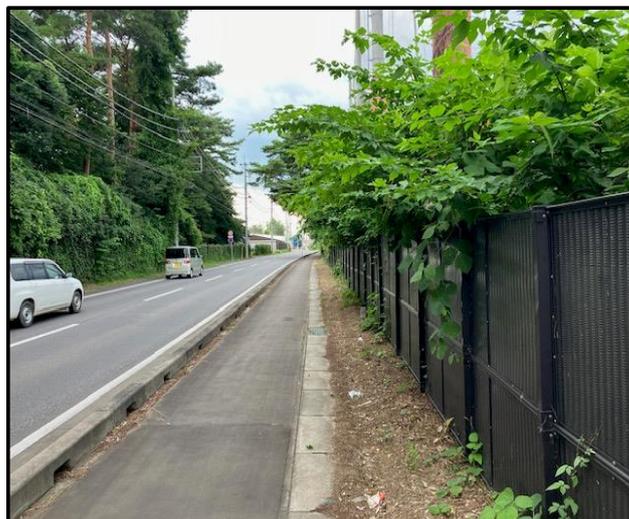
事業主体名 (担当課等)				学校区名	伊奈東中	
通し番号	伊奈東中R6-2	路線名	県道野田牛久線	対策箇所 (住所等)	板橋	地内
要望 箇所	取手国際GC 側道(県道野田牛久線)					
課題	自転車で通過する際、枝が当たる。					
学校からの 整備要望	除草作業

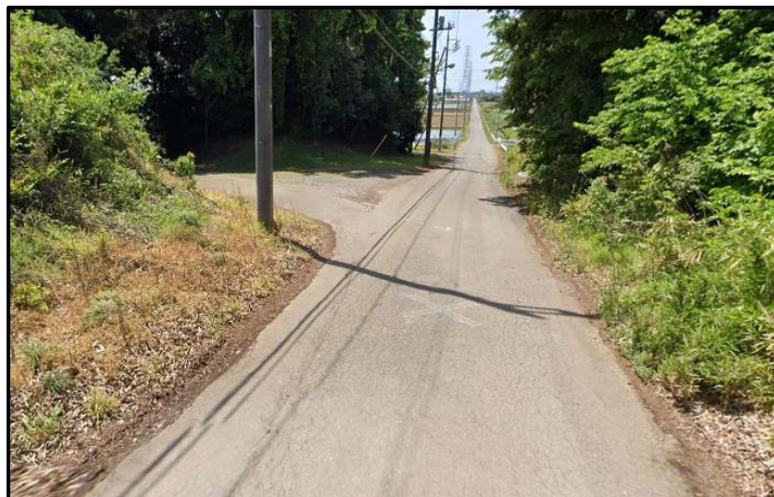
事業主体名 (担当課等)				学校区名	谷和原中	
通し番号	谷和原中R6-1	路線名	市道21148	対策箇所 (住所等)	南	地内
要望 箇所	阿夫利神社から城山運動公園球場脇までの坂道					
課題	神社の下の木の刈込。					
学校からの 整備要望	除草作業、車両への注意喚起の看板設置。

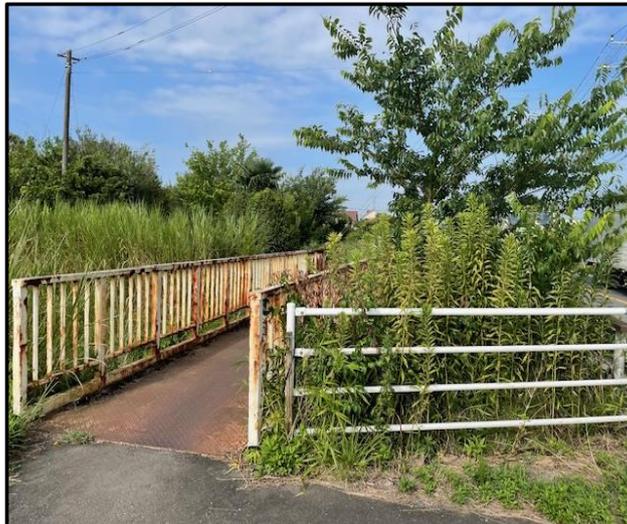
事業主体名 (担当課等)				学校区名	谷和原中	
通し番号	谷和原中R6-2	路線名	県道つくば野田線 四筒村橋	対策箇所 (住所等)	東楢戸 古川	地内
要望 箇所	中道川 四筒村橋					
課題	草木が中道川の四筒村橋を使用して通学する生徒の妨げになってしまう。					
学校からの 整備要望	橋周辺の草木の剪定。歩道上の除草。

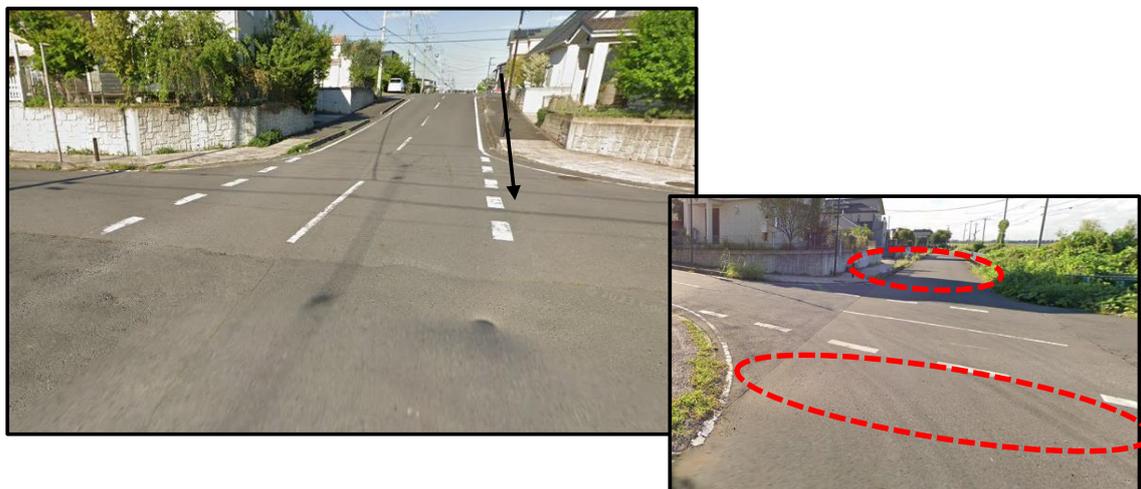
事業主体名 (担当課等)				学校 区名	谷和原中	
通し番号	谷和原中R6-3	路線名	市道25006 市道22141	対策箇所 (住所等)	富士見ヶ丘3丁目 真木	地内
要望 箇所	富士見ヶ丘3丁目と4丁目間の道路から田んぼ道に入る交差点					
課題	十字路を横切る車両が、歩道の幅を超えて飛び出してくることがあって危険。					
学校からの 整備要望	東西方向(通学者)の道路が優先であることや、通学路であることが分かるような道路標示。 南北方向の車両の一旦停止表示。

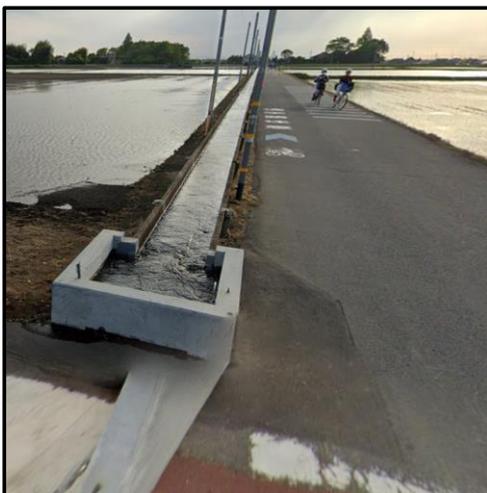
事業主体名 (担当課等)				学校区名	谷和原中	
通し番号	谷和原中R6-4	路線名	市道23091	対策箇所 (住所等)	西櫛戸	地内
要望 箇所	ティーエスフーズから130号線にぶつかるまでの間					
課題	路肩が側溝になっていたり、田んぼのため車とすれ違う際避けて落ちそうになる道が狭いので車が来ると自転車は端によらなければいけないが両脇が田んぼで手すりやガードレールもない。 道路と田んぼの間には用水路の側溝があり転落すると危険。					
学校からの 整備要望	側溝のふた設置、防犯灯の設置。
