〇つくばみらい市交通安全プログラム

令和元年度通学路危険箇所シート

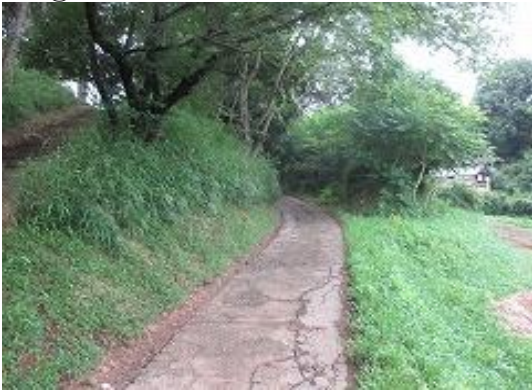
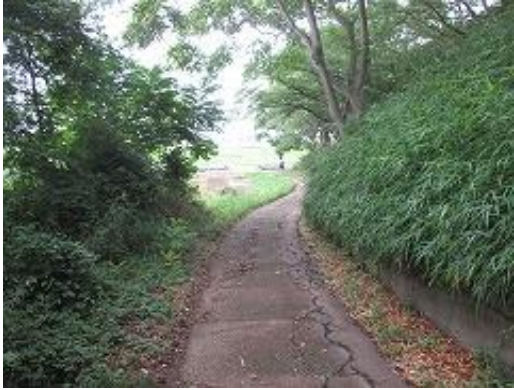
| 図面番号 | 小張R1-1 | 路線名 | 市道11104号線 | 対策箇所<br>(住所等) | 小張<br>地内 |

| 状況・危険<br>な内容等 | 通学路の脇道であるが、見通しが悪く、人や車の通りが少ない。不審者が隠れて待ち伏せする恐れがある。 | | | | |

| 対策の目的<br>及び内容<br>(工事概要等) | 防災課：防犯看板の設置 | | | | |

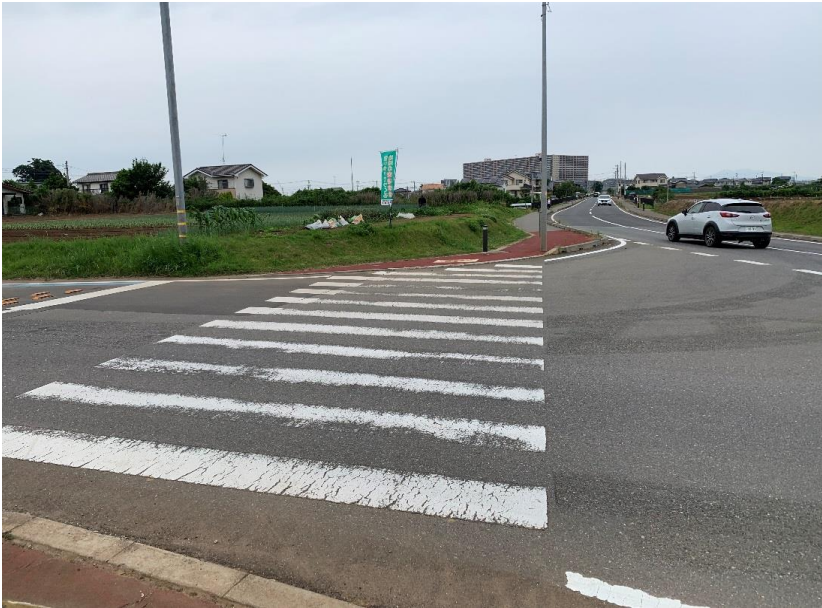
| 図面番号 | 小張R1-2 | 路線名 | 市道1級15号線 | 対策箇所<br>(住所等) | 小張<br>地内 |

| 状況・危険<br>な内容等 | 車が進入してくる恐れがあり危険。 | | | | |

| 対策の目的<br>及び内容<br>(工事概要等) | 建設課：車止め等設置 | | | | |

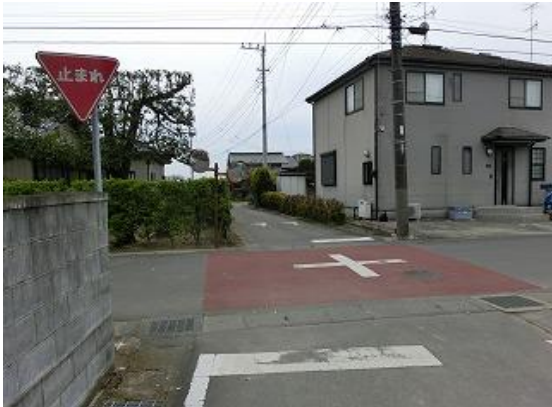
| 状況・危険<br>な内容等 | ・自転車で横断時、見通しが悪い(カーブミラーの設置を要望済み)<br>・交通量も多く、明確な横断歩道が無く危険である。 | | | | |
| <div></div> <div><ul style="list-style-type: none"><li>・帰宅途中に接触事故が今年初めにあった</li><li>・ポールなしの狭柵が可能か？</li><li>・路面表示等の検討</li></ul></div> | | | | | |

| 対策の目的<br>及び内容<br>(工事概要等) | 路面表示の明確化<br>建設課：路面表示 | | | | |

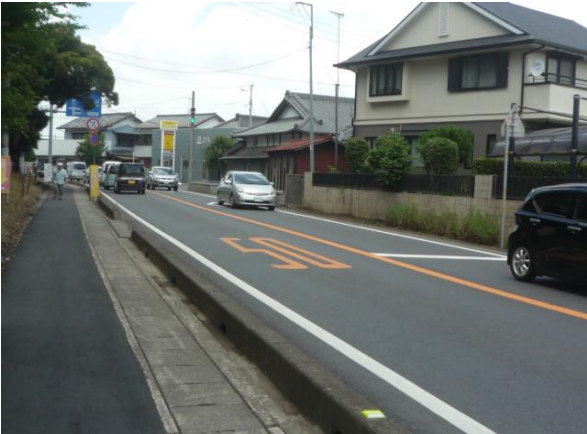
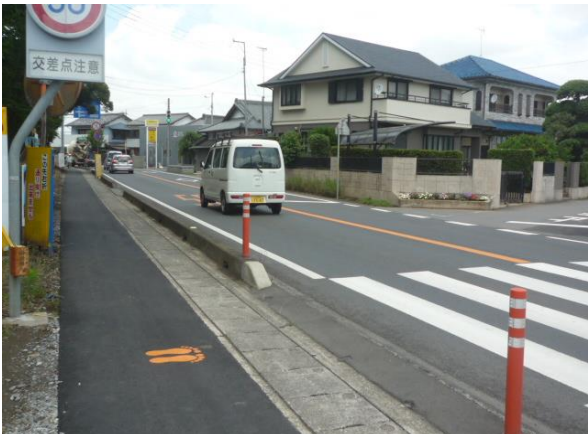
| 状況・危険<br>な内容等 | 谷井田医院前から取手方面へ向かう車が見えにくく, 横断歩道を渡るのが危ない。 | | | | |
| <div>県<br/>児童20人通行</div> | | | | | |

| 対策の目的<br>及び内容<br>(工事概要等) | 茨城県: 減速表示の検討 | | | | |

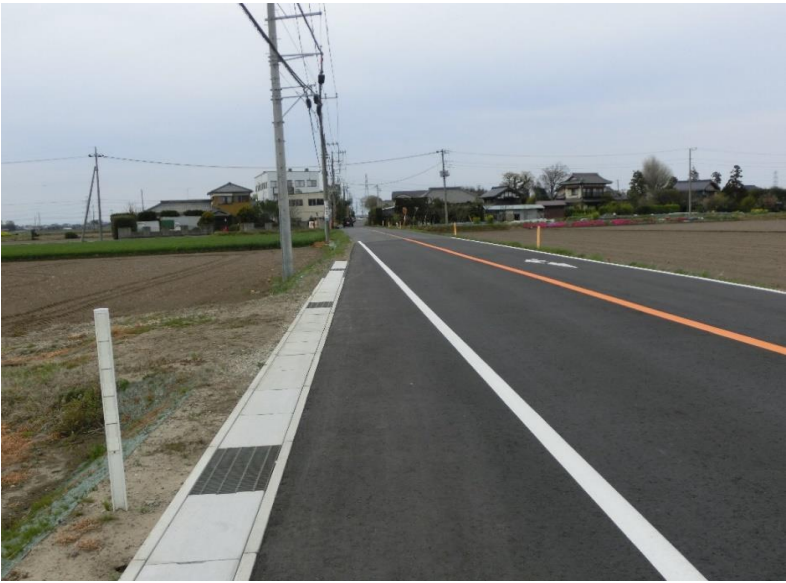
| 図面番号 | 伊奈中R1-2 | 路線名 | 県道 取手つくば線 | 対策箇所<br>(住所等) | 福原<br>地内 |

| 状況・危険<br>な内容等 | 交通量がある。車道と歩道が分離されておらず危険。 | | | | |
| 【現状写真】 | <div> <div> 改良道路と現道への接続したところで歩道が無くなっている </div> </div> | | | | |

| 対策の目的<br>及び内容<br>(工事概要等) | 歩道の整備<br>道路標示の明確化<br>茨城県：事業化の検討 | | | | |

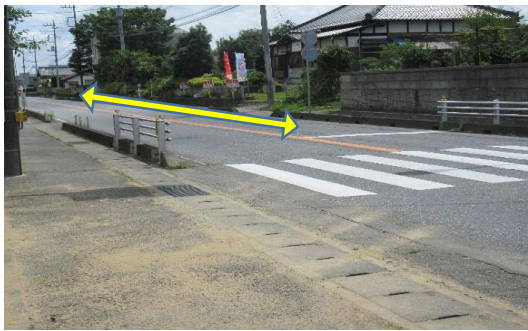
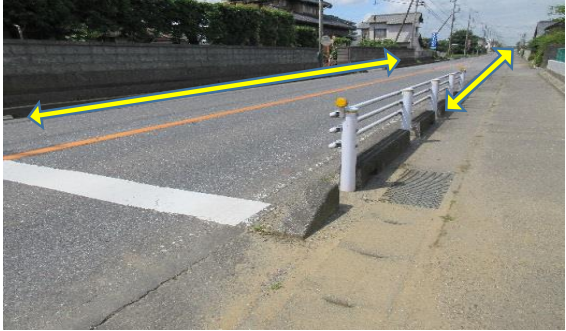
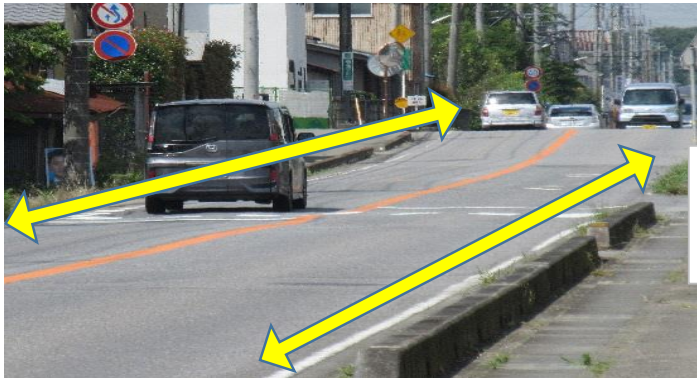
| 図面番号 | 豊R1-1 | 路線名 | 県道野田牛久線 | 対策箇所<br>(住所等) | 豊体<br>地内 |

| 状況・危険<br>な内容等 | ・朝, 夕, 交通量が多く横断歩道が消えかけているため, 新しく引き直してほしい。<br>・ガードレールを学校前だけでなく範囲を長く広げてほしい。 | | | | |

| 対策の目的<br>及び内容<br>(工事概要等) | 茨城県: ガードレール追加可否の検討<br>常総警察: 速度規制40の路面表示, 横断歩道有りのダイヤモンドの表示 | | | | |

横断歩道引き直し

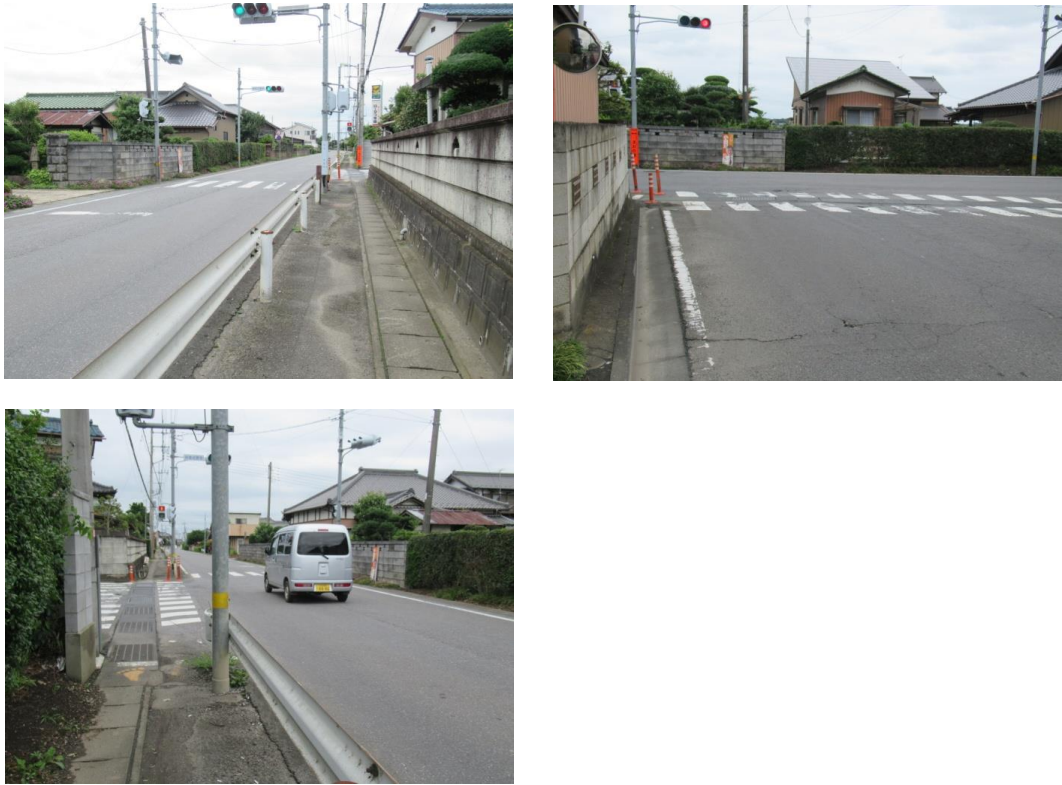
| 図面番号 | 三島R1-1 | 路線名 | 県道高岡藤代線 | 対策箇所<br>(住所等) | 下島<br>地内 |

| 状況・危険<br>な内容等 | 交通量が多く, 巻き込み事故が心配 | | | | |

| 対策の目的<br>及び内容<br>(工事概要等) | ラバーポールを増設し, 巻き込みを防止する。<br>茨城県：車道を侵さない位置にラバーポールの設置<br>建設課：外側線引直し | | | | |

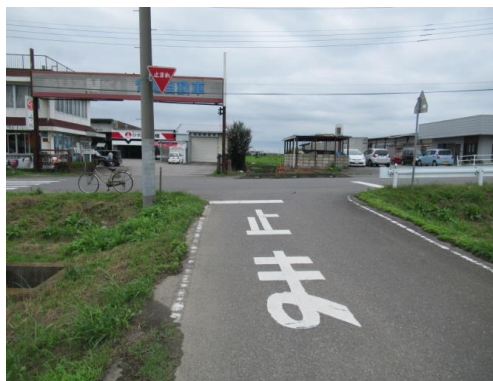
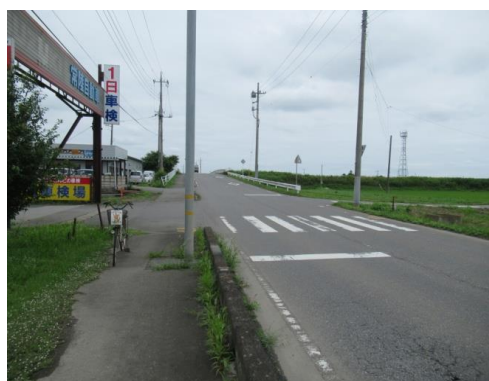
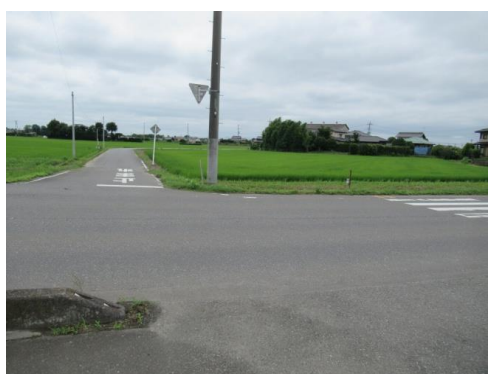
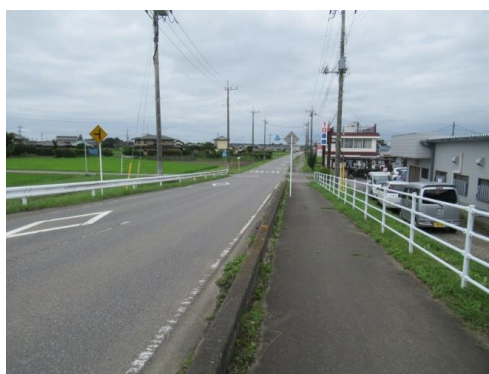
| 図面番号 | 三島R1-2 | 路線名 | 2級28号線 | 対策箇所<br>(住所等) | 山王新田<br>地内 |

| 状況・危険<br>な内容等 | 交通量が多い。<br>県道高岡藤代線方面から来る車は橋を越えてくるので、横断歩道で待っている児童を認知するのが遅くなる。 | | | | |

| 対策の目的<br>及び内容<br>(工事概要等) | 「横断歩道あり」等の路面プリント<br>建設課：路面表示 | | | | |

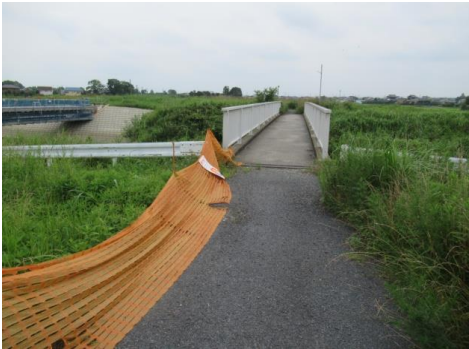
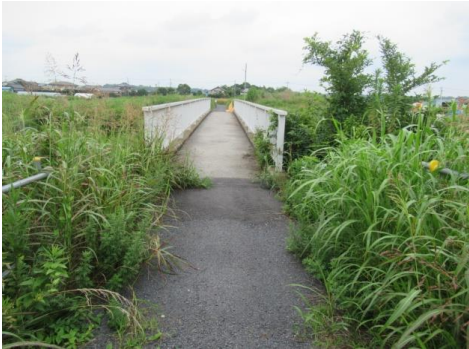
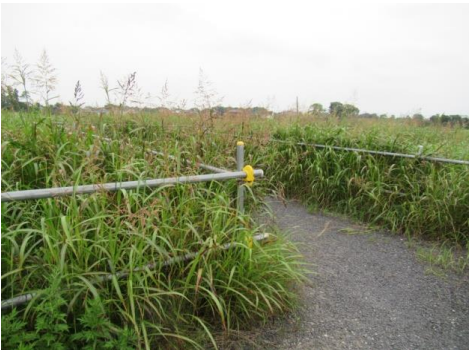
| 状況・危険<br>な内容等 | 歩行者専用橋。転落防止柵の手前からの転落・滑落の危険性がある。<br>夏場は、草丈が高くなり見通しが悪く不審者等が心配。 | | | | |

| 対策の目的<br>及び内容<br>(工事概要等) | 橋にかかる手前の部分にも柵を設置する。<br>夏場は、短い間隔で除草する。<br>茨城県：河川改修、歩行者専用橋の架け替え中 | | | | |

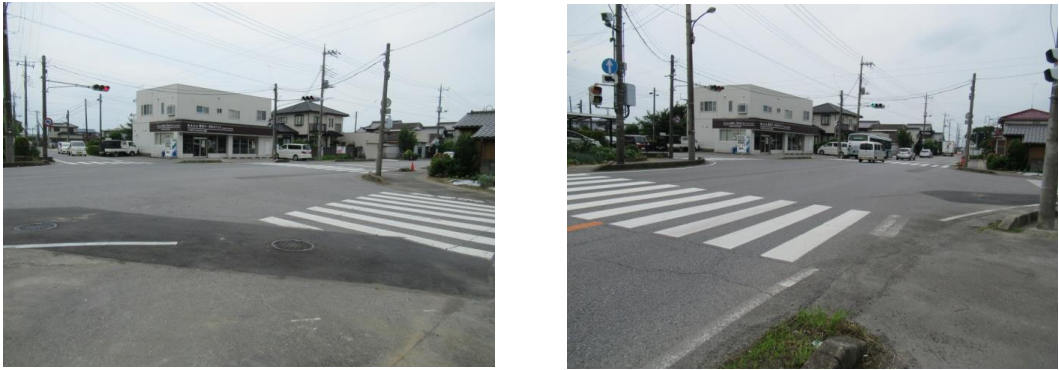
| 図面番号 | 三島R1-4 | 路線名 | 取手つくば線<br>1級36号線<br>1級31号線 | 対策箇所<br>(住所等) | 山王新田<br>地内 |

| 状況・危険<br>な内容等 | 4方向からの交通量が多く、危険である。 | | | | |

| 対策の目的<br>及び内容<br>(工事概要等) | 減速を指示する路面表示<br>茨城県：県道部分の路面表示 | | | | |

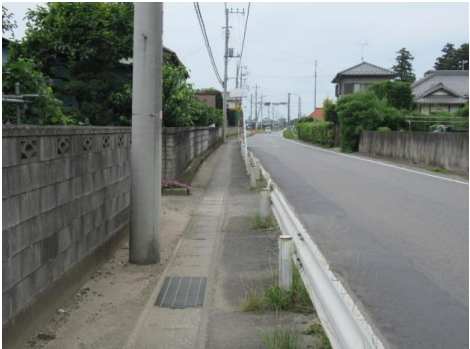
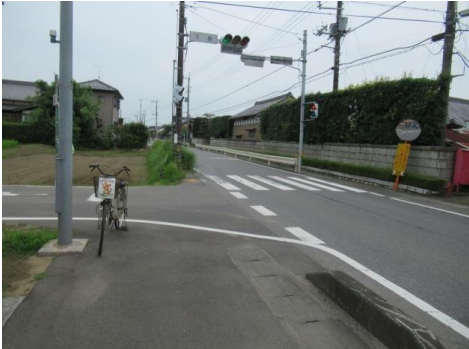
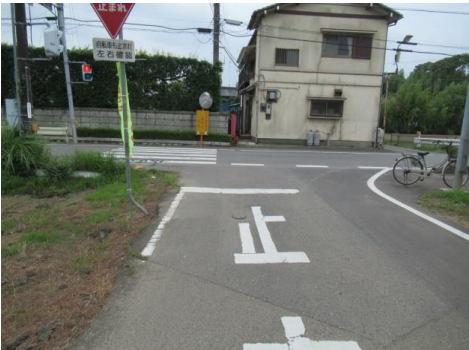
| 状況・危険<br>な内容等 | 緩やかなカーブで見通しが悪い。<br>交通量が多く、運転速度も速いため横断歩道で待っていても危険を感じる。 | | | | |

| 対策の目的<br>及び内容<br>(工事概要等) | 減速を指示する路面表示。<br>茨城県：ラバーボールの設置 | | | | |

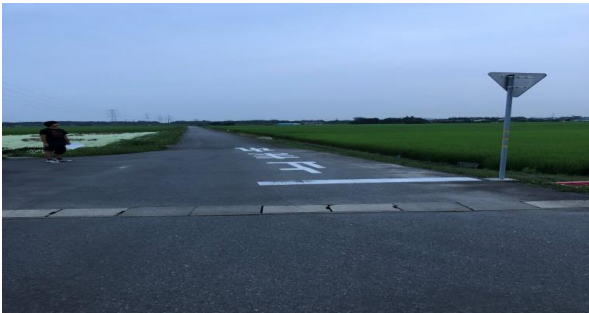
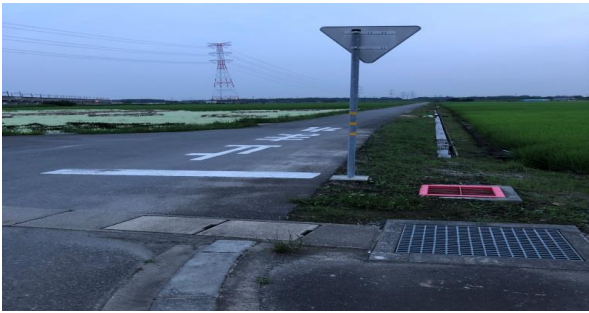
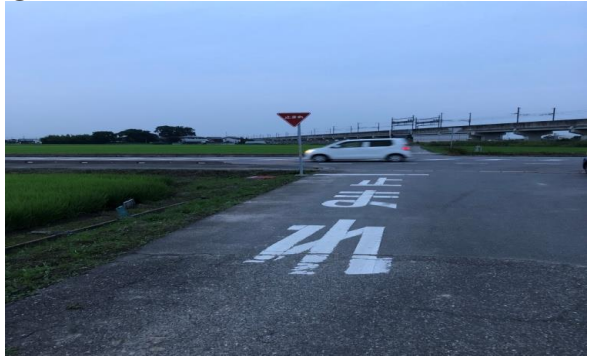
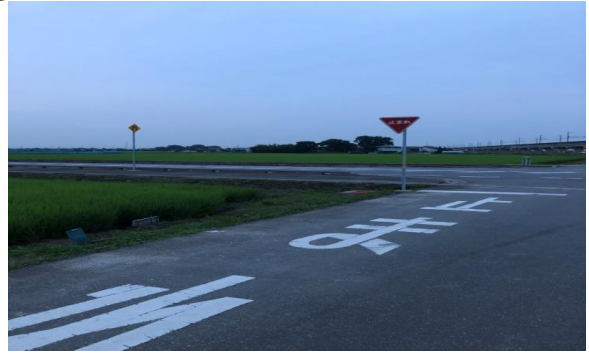
| 図面番号 | 谷和原中R1-1 | 路線名 | 市道2級18号線 | 対策箇所<br>(住所等) | 下小目<br>地内 |

| 状況・危険<br>な内容等 | 止まれの表示が薄くなっている。車がスピードを出す。 | | | | |

| 対策の目的<br>及び内容<br>(工事概要等) | 車のスピード抑制。<br>路面表示。<br>建設課：路面表示 | | | | |

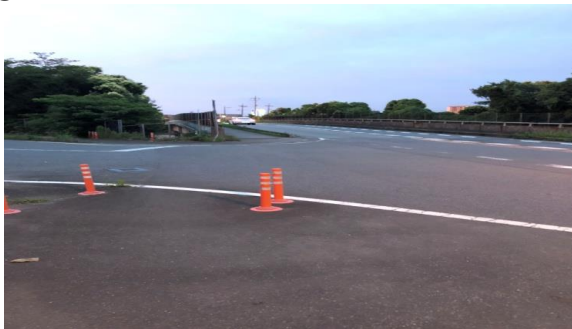
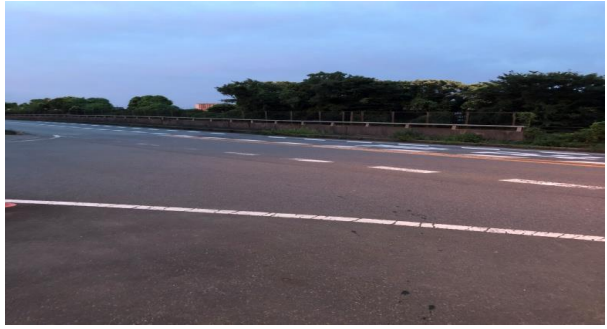
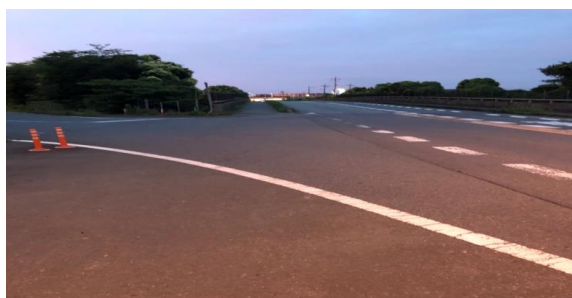
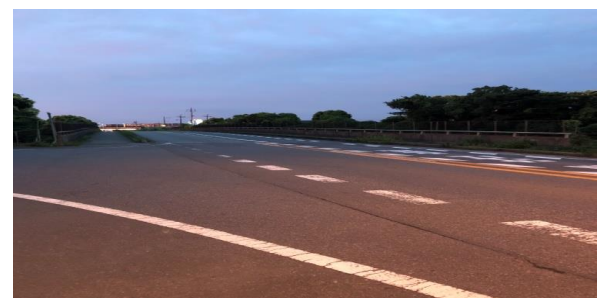
| 図面番号 | 谷和原中R1-2 | 路線名 | 県道 つくば野田線 | 対策箇所<br>(住所等) | 西檜戸<br>地内 |

| 状況・危険<br>な内容等 | 歩道が途切れることにより、車両の多い道路を横断。 | | | | |

| 対策の目的<br>及び内容<br>(工事概要等) | <div>横断歩道を渡らずに通学が可能。<br/>歩道の整備。<br/>茨城県：事業中</div> <div>横断歩道 難しい<br/>事業予定はあり 用地買収の段階 完成は未定</div> | | | | |

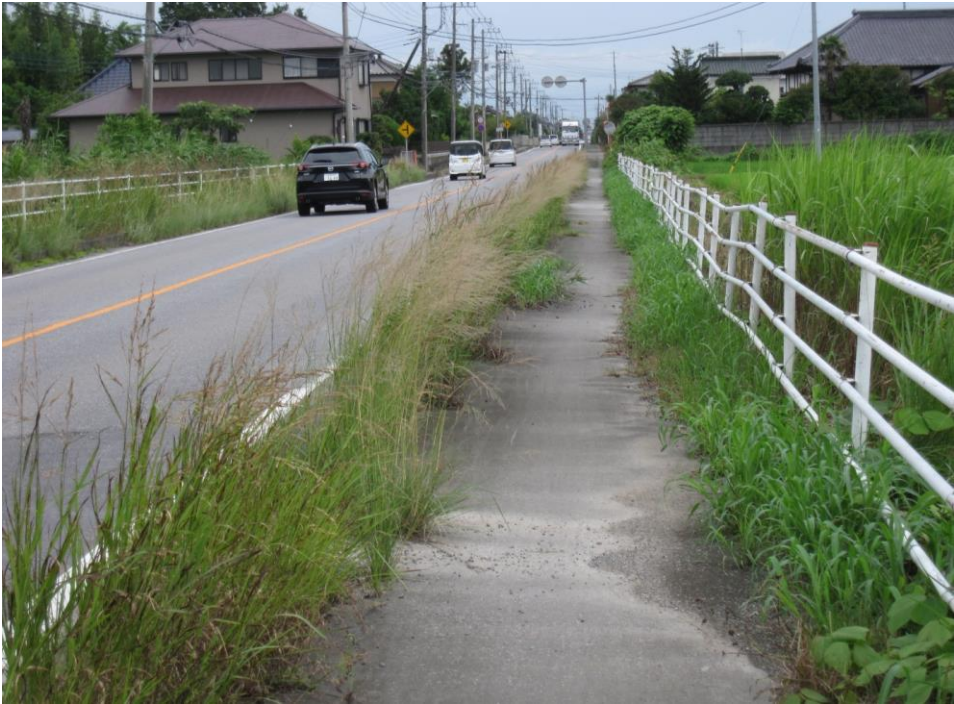
| 図面番号 | 十和R1-1 | 路線名 | 常総取手線 | 対策箇所<br>(住所等) | 下長沼<br>地内 |

| 状況・危険<br>な内容等 | 歩道沿いに雑草が生えており、雑草が伸びてくると、歩行が困難である。 | | | | |

| 対策の目的<br>及び内容<br>(工事概要等) | 除草<br>茨城県：除草の実施，防草対策 | | | | |

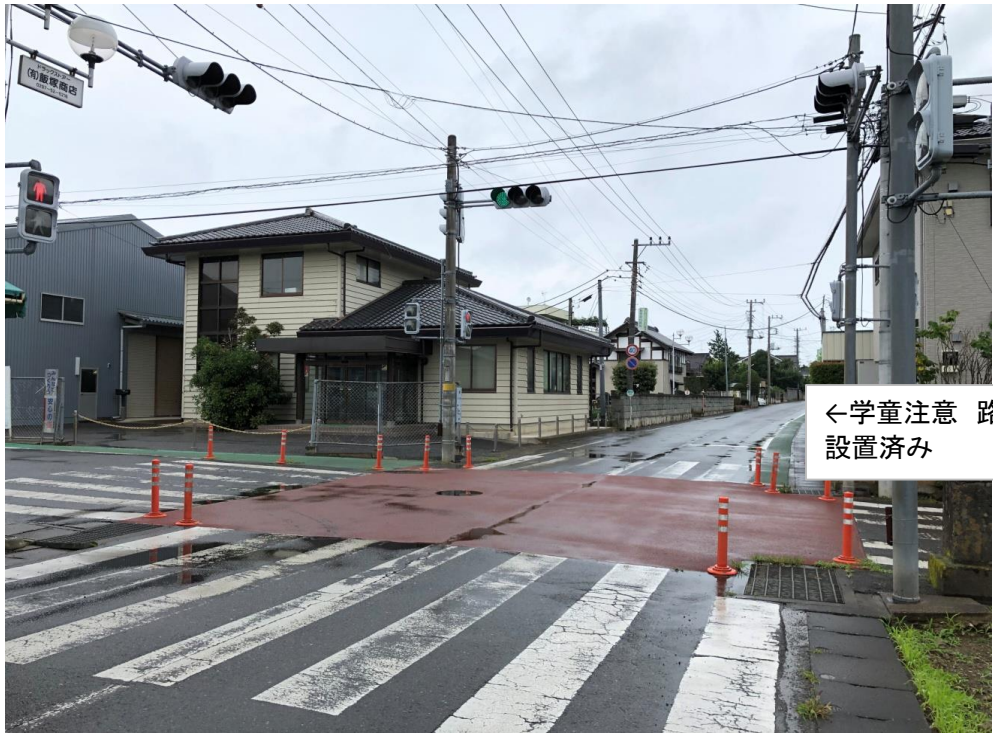
| 図面番号 | 福岡R1-1 | 路線名 | 市道1級2号線 | 対策箇所<br>(住所等) | 福岡<br>地内 |

| 状況・危険<br>な内容等 | 旧JAの信号機のある交差点及び周辺の道路は、歩道がたいへん狭い中、車がスピードを出して通<br>過するため危険(信号待ちしている子供がいるときに特に危険) | | | | |

←学童注意 路面表示は  
設置済み

| 対策の目的<br>及び内容<br>(工事概要等) | 注意看板の設置<br>防災課：注意看板の設置予定 | | | | |

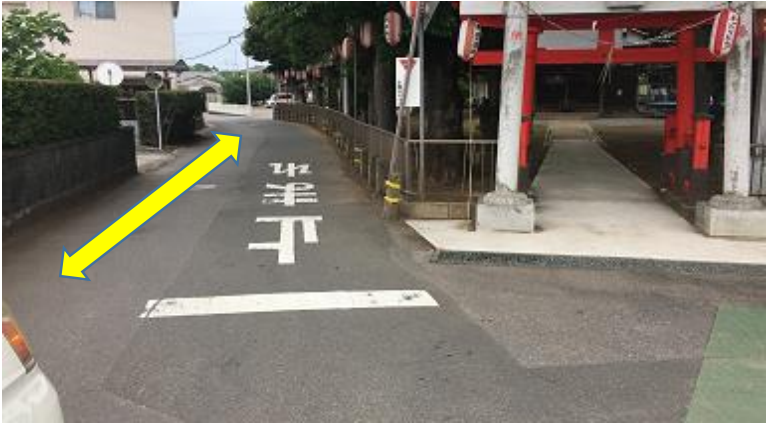
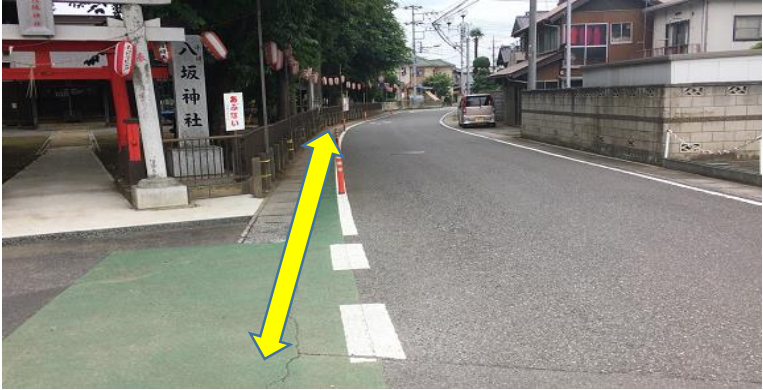
| 図面番号 | 小絹小R1-2 | 路線名 | 市道2級9号線<br>市道24101号線 | 対策箇所<br>(住所等) | 小絹<br>地内 |

| 状況・危険<br>な内容等 | ・道幅が狭く、朝と夕方の交通量が多いので、危険である。 | | | | |

| 対策の目的<br>及び内容<br>(工事概要等) | ・緑のスクールゾーンや車線分離標コーンポスト、ガードレール等を設置する必要がある。<br>防災課:防犯カメラの設置 | | | | |

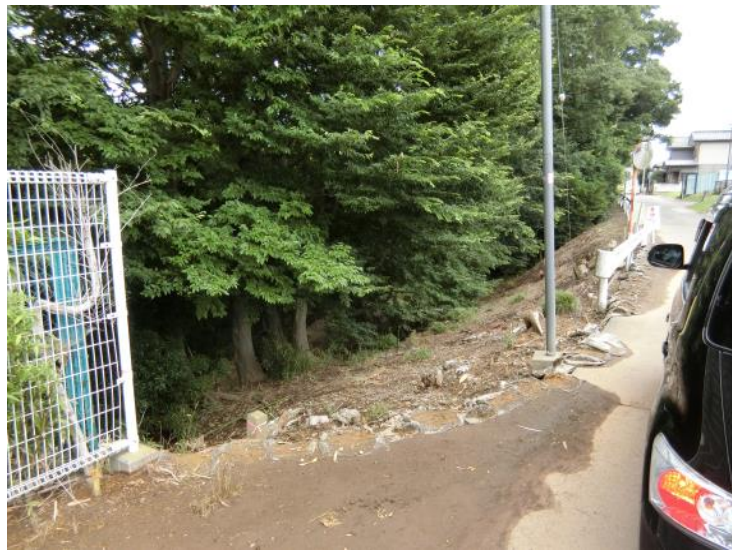
| 図面番号 | 小絹中R1-2 | 路線名 | 市道2級17号線 | 対策箇所<br>(住所等) | 筒戸<br>地内 |

| 状況・危険<br>な内容等 | ・道の片側が崖になっており、ガードレールがない箇所がある。 | | | | |

| 対策の目的<br>及び内容<br>(工事概要等) | ・ガードレールの設置。<br>建設課:防護柵等の設置 | | | | |

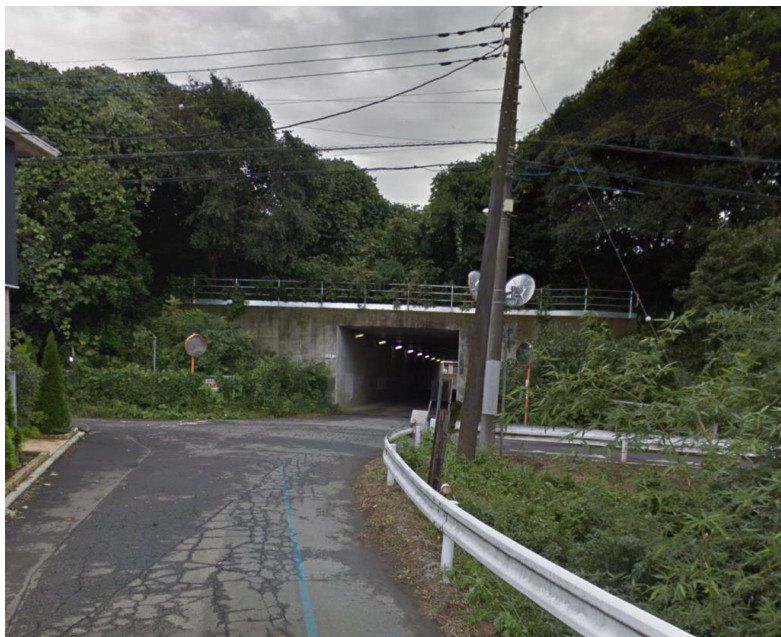
| 図面番号 | 小絹中R1-3 | 路線名 | 市道2級17号線 | 対策箇所<br>(住所等) | 筒戸<br>地内 |

| 状況・危険<br>な内容等 | 見通しが悪く非常に危険である。さらに道の片側が崖になっており、法面が崩れる可能性もあり危険。 | | | | |

| 対策の目的<br>及び内容<br>(工事概要等) | 建設課:交差点改良工事 | | | | |

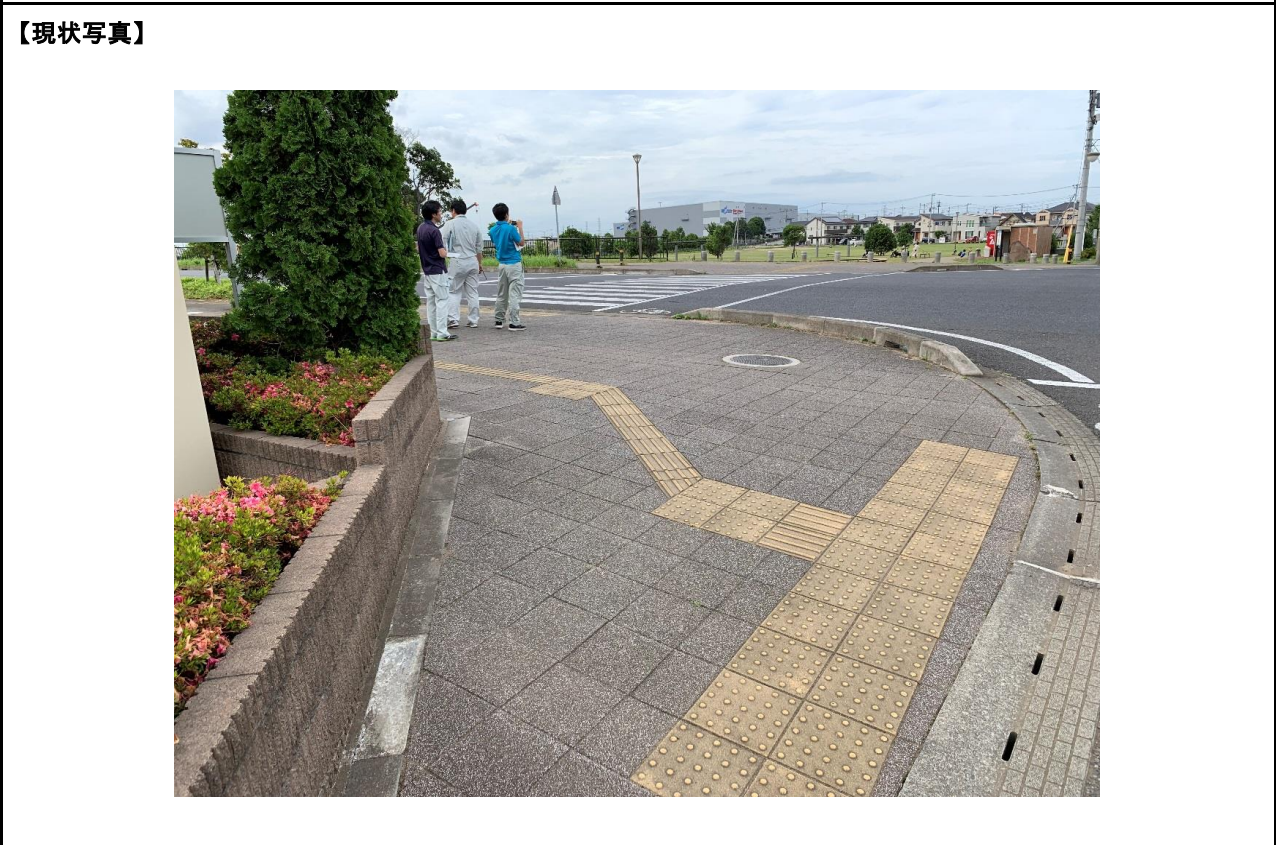
| 図面番号 | 陽光台R1-3 | 路線名 | 市道1級11号線 | 対策箇所<br>(住所等) | 陽光台4丁目<br>地内 |

| 状況・危険<br>な内容等 | 車が進入してくる恐れがあり危険。 | | | | |

| 対策の目的<br>及び内容<br>(工事概要等) | 建設課：車止め等設置 | | | | |

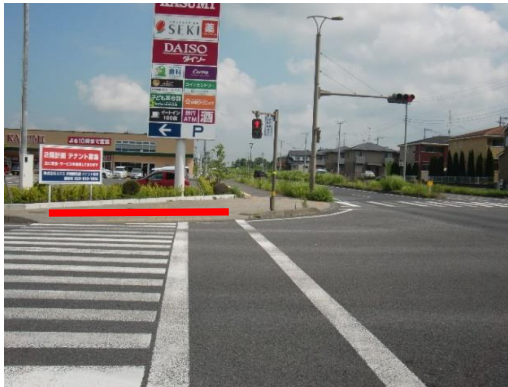
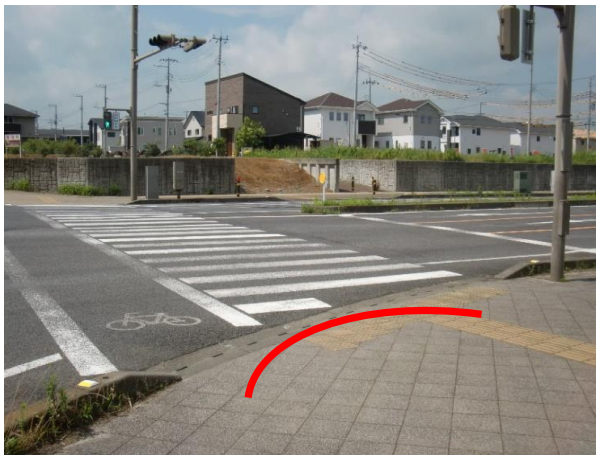
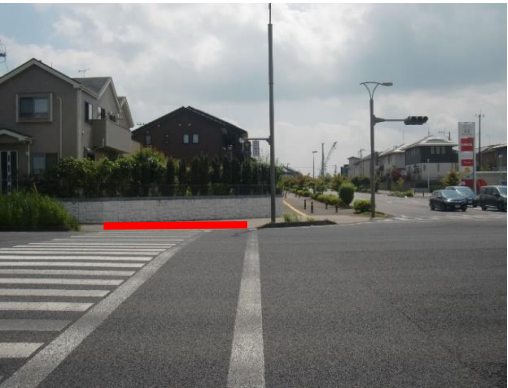
| 図面番号 | 富士見ヶ丘R1-1 | 路線名 | 県道 東檜戸真瀬線 | 対策箇所<br>(住所等) | 富士見ヶ丘<br>1丁目<br>地内 |

| 状況・危険<br>な内容等 | ・朝登校中、信号待ちしている時、大人数で車道にはみ出しそうになる(ガードレール・ポール等の設置を要望)<br>・通勤時間のため、交通量も多く、スピードを出している車も見られる。 | | | | |

| 対策の目的<br>及び内容<br>(工事概要等) | ・ガードレールもしくは、ポール等の設置<br>茨城県：事業化検討 | | | | |

※ ガードレールの設置、無理ならばポール  
の設置をお願いしたいです。PTAからも  
何度も依頼がありました。  
(朝の立哨でたくさんの保護者から要望が  
ありました。)

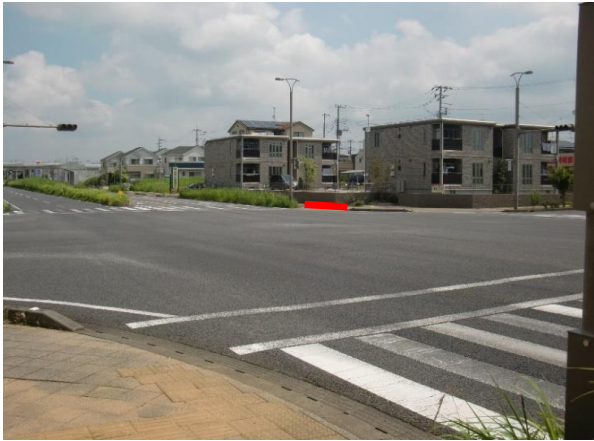
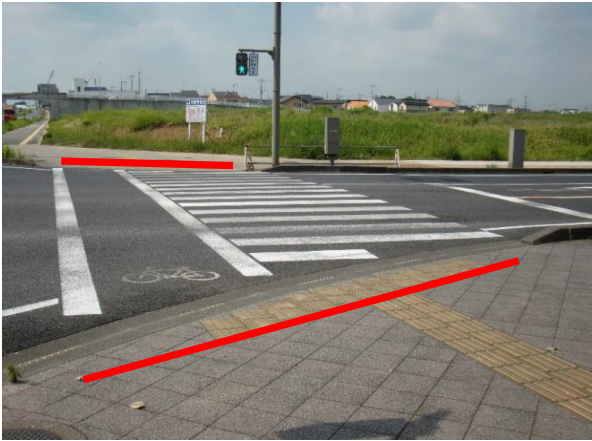
| 図面番号 | 富士見ヶ丘R1-2 | 路線名 | 県道 東櫛戸真瀬線 | 対策箇所<br>(住所等) | 富士見ヶ丘<br>2丁目<br>地内 |

| 状況・危険<br>な内容等 | ・朝登校中、信号待ちしている時、大人数で車道にはみ出しそうになる(ガードレール・ポール等の設置を要望)<br>・通勤時間のため、交通量も多く、スピードを出している車も見られる。 | | | | |

| 対策の目的<br>及び内容<br>(工事概要等) | ・ガードレールもしくは、ポール等の設置<br>茨城県：事業化検討 | | | | |

※ ガードレールの設置，無理ならばポールの設置をお願いしたいです。PTAからも何度も依頼がありました。  
(朝の立哨でたくさんの保護者から要望がありました。)

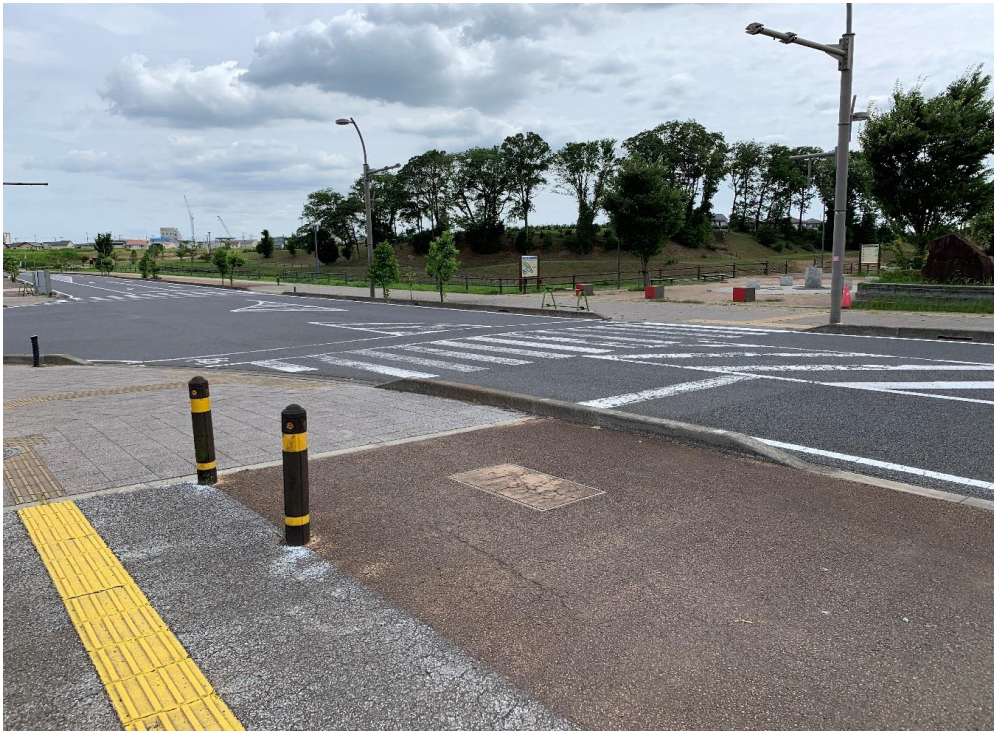
| 図面番号 | 富士見ヶ丘R1-3 | 路線名 | 市道1級10号線 | 対策箇所<br>(住所等) | 富士見ヶ丘1丁目<br>地内 |

| 状況・危険<br>な内容等 | 車が進入してくる恐れがあり危険。 | | | | |

| 対策の目的<br>及び内容<br>(工事概要等) | 建設課：車止め等設置 | | | | |

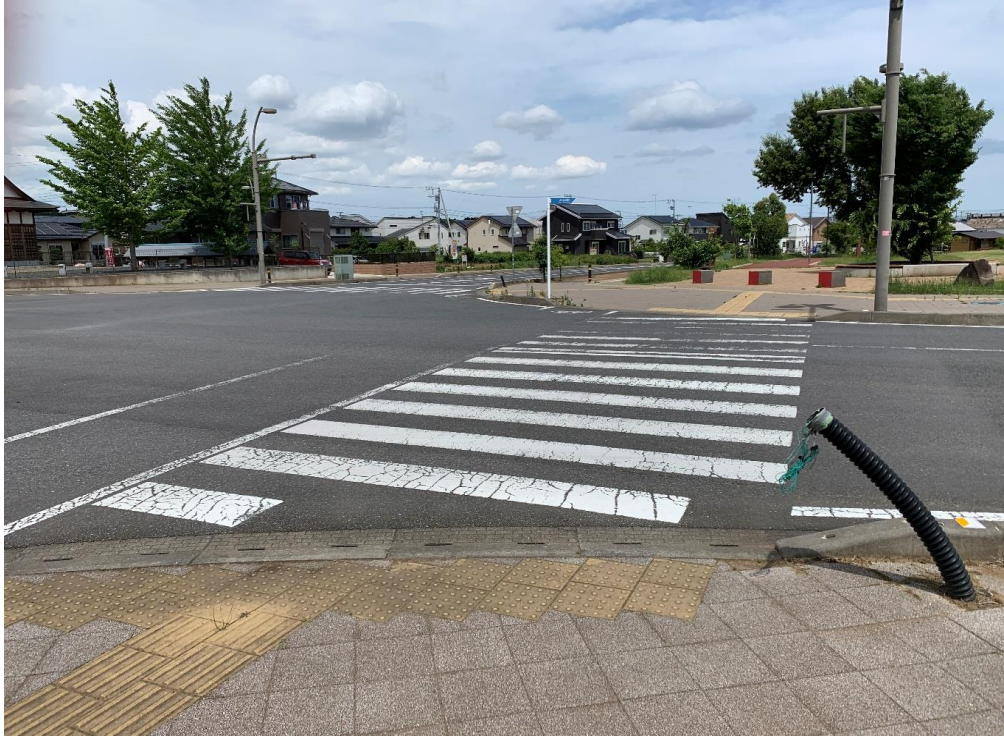
| 図面番号 | 富士見ヶ丘R1-4 | 路線名 | 市道1級10号線 | 対策箇所<br>(住所等) | 富士見ヶ丘1丁目<br>地内 |

| 状況・危険<br>な内容等 | 車が進入してくる恐れがあり危険。 | | | | |

| 対策の目的<br>及び内容<br>(工事概要等) | 建設課：車止め等設置 | | | | |
