# カーブミラーの 点検を実施！

令和 6 年 5 月に愛媛県新居浜市内で発生した、カーブミラーが倒れ小学生が怪我をした事故を受け、本市が管理するカーブミラーの総点検を行いました。

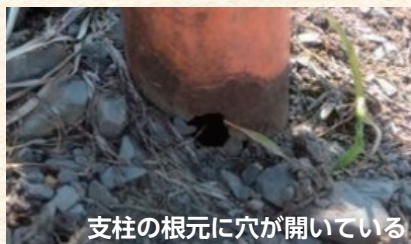
支柱の根元に穴が開いている

緊急対応が必要なものには、金属部分の腐食が著しく支柱に穴が開いているものや、鏡面を支えているアーム部分の腐食などの劣化が進んでいるものなどがありました。

これらは、本体の倒壊や鏡面の落下などの恐れがあることから、建て替えなどの工事を実施しています。

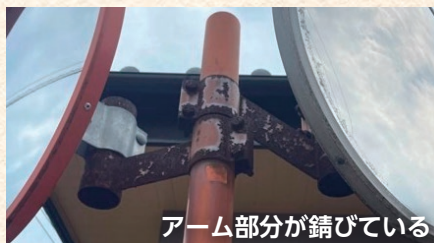
要対応のものには、鏡面が劣化しているものや金属部分に錆がみられるものなどがありました。これらは、状態に合わせて計画的に修繕を進めていきます。

アーム部分が錆びている
