## 令和6年度 通学路危険箇所シート(対策完了箇所一覧)

令和 6 年度通学路対策完了箇所シート

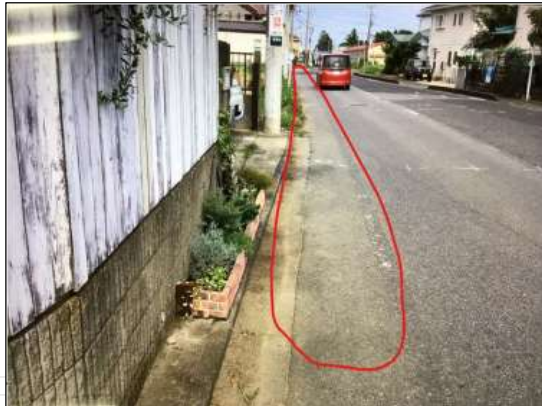
| 状況・危険<br>な内容等 | 伊奈東小学校の児童が通学する通学路になっているが、一部歩行者の通行<br>スペースがなく、外側線の塗装が薄くなっている。 | | | | | 対策の目的<br>及び内容<br>(工事概要等) | 令和 6 年度外側線の引き直しを実施<br>→R6工事完了 | | |

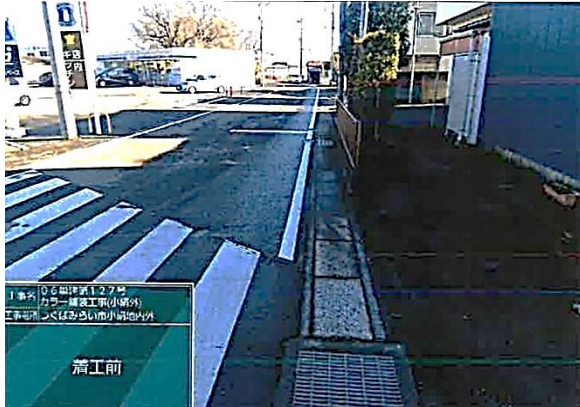
| 状況・危険<br>な内容等 | 自転車が通行できる幅が狭く、危険。生徒は「フツンのマスダ」さんの私有地（写真右の植木と建物の間）を通っている。<br>道路の拡幅は民地のため難しい状況です。 | | | | | 対策の目的<br>及び内容<br>(工事概要等) | グリーンベルトを設置<br>→R6工事完了 | | |

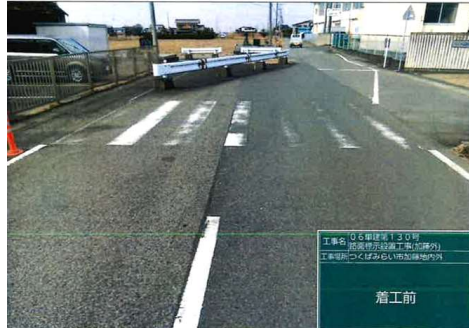
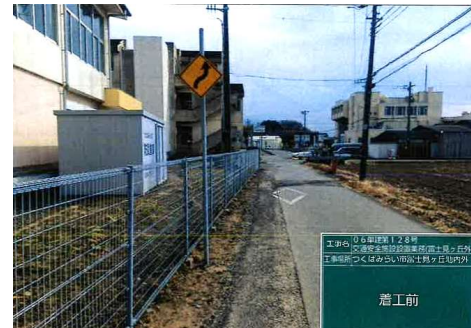
【対策前写真】

| 状況・危険<br>な内容等 | 小学校に隣接する道路であり、抜け道として利用する車両が多く危険。<br>横断歩道がほとんど消えている。 | | | | | 対策の目的<br>及び内容<br>(工事概要等) | 横断歩道のカラー舗装化及び注意喚起の看板設置<br>→R6工事完了 | | |

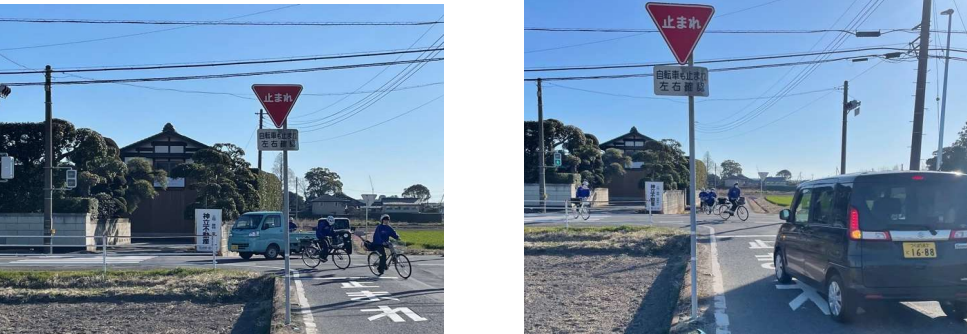
| 状況・危険<br>な内容等 | 谷和原中学校の生徒と車の往来が多く危険。<br>特に、登校時間帯は、中学生の通学自転車と車両が同じ進行方向へ移動するため、接触などの危険が高まる。<br>現在、谷和原中学校のPTA及び教職員が立哨活動を実施している。 | | | | | 対策の目的<br>及び内容<br>(工事概要等) | 自転車の通行位置と方向を示す矢羽根の路面標示を設置<br>→R6工事完了 | | |
