対策が完了した箇所について 一覧 (対策完了箇所)

令和 7 年度 通学路対策完了箇所シート

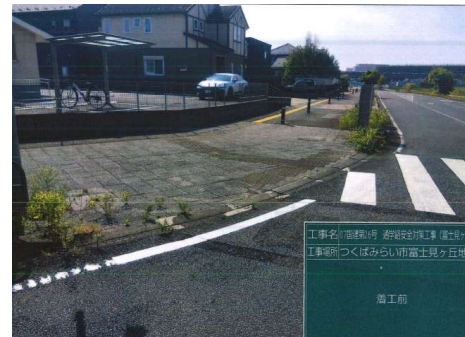
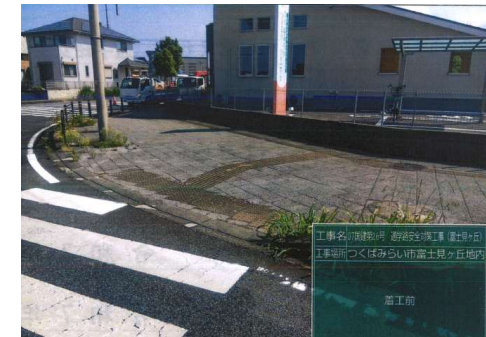
【対策前写真】

図面番号	富士見ヶ丘 R1-3	対策箇所 (住所等)	富士見ヶ丘1丁目 地内	路線名	市道 110・205 号線	事業主体名 (担当課等)	建設課	学校区名	富士見ヶ丘小学校
状況・危険な内容等	車が侵入してくる恐れがあり危険。				対策の目的及び内容 (工事概要等)	安全な歩道の確保及び自動車の侵入防止(車止め設置) →R6工事着手 R7工事完了

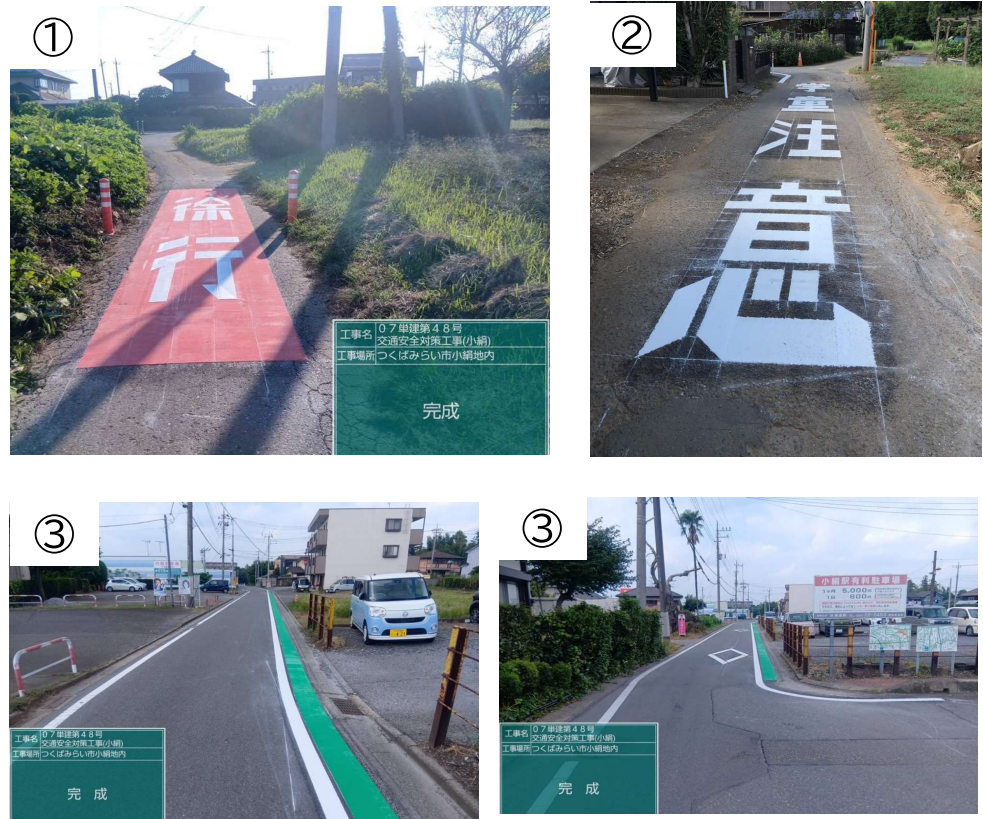
【対策後写真】

図面番号	小絹小 R7-1	対策箇所 (住所等)	小絹 地内	路線名	市道 24323・24324 24311・24310 号線	事業主体名 (担当課等)	建設課	学校区名	小絹小学校
状況・危険な内容等	小絹小学校児童の通学路となっている幅員が狭い道路。朝の通学時間帯は特に、抜け道として使用する車が多い状況であった。				対策の目的及び内容 (工事概要等)	地域住民とも協議を繰り返し、車両がスピードを抑制するように狭さくと路面標示を設置した。さらに、小絹駅に通ずる道にはグリーンベルトを設置した。

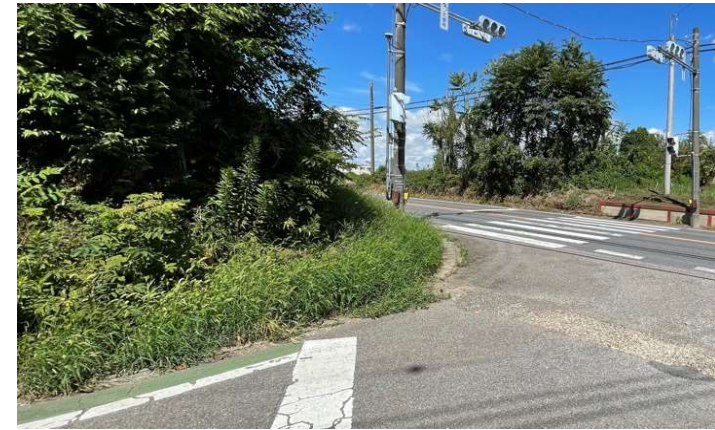
【対策前写真】

図面番号	福岡小 R4-1、R6-1	対策箇所 (住所等)	福岡台入会地 地内	路線名	県道 赤浜谷田部線	事業主体名 (担当課等)	土浦土木事務所	学校区名	福岡小学校
状況・危険な 内容等	信号機の歩行者用押しボタンが車道に近い位置にあり、車両と接触する危険性がある。 歩道だまりが土砂で狭くなっている。 信号無視する車が多くて危険である。 【令和6年度合同点検実施箇所】					対策の目的 及び内容 (工事概要等)	道路側溝にかかっている土砂の撤去を実施した。 引き続き、安全対策を検討していく。
