令和 4 年度 交通安全プログラム対策予定箇所シート

〇つくばみらい市交通安全プログラム

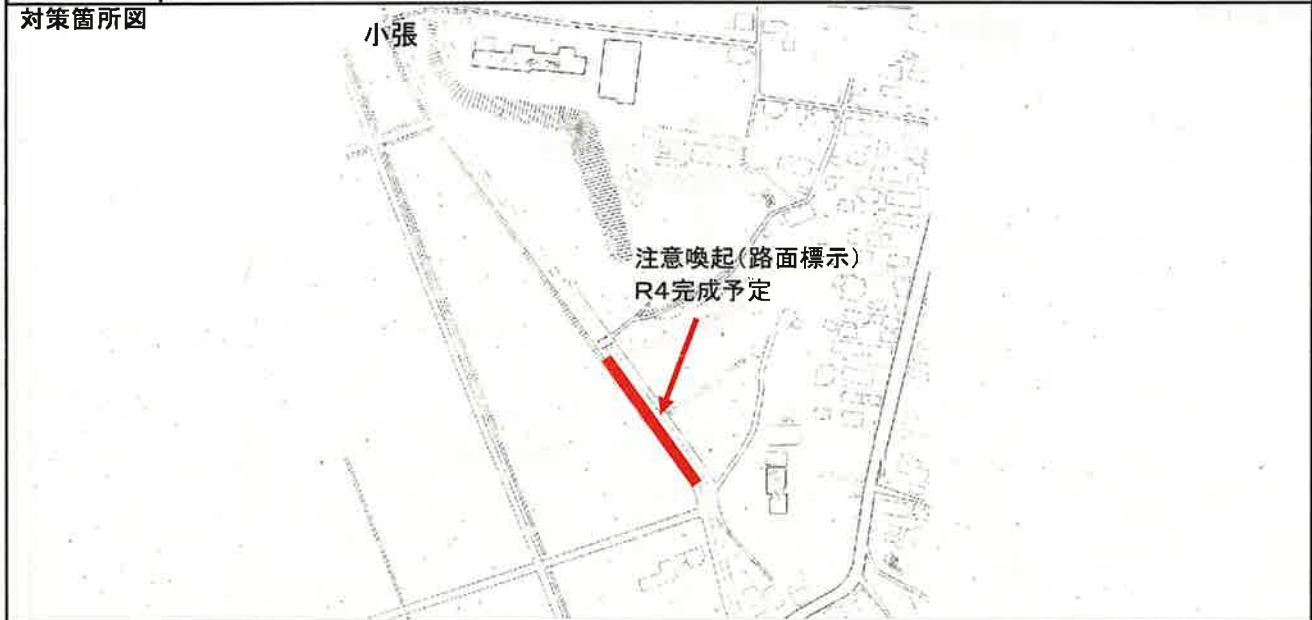
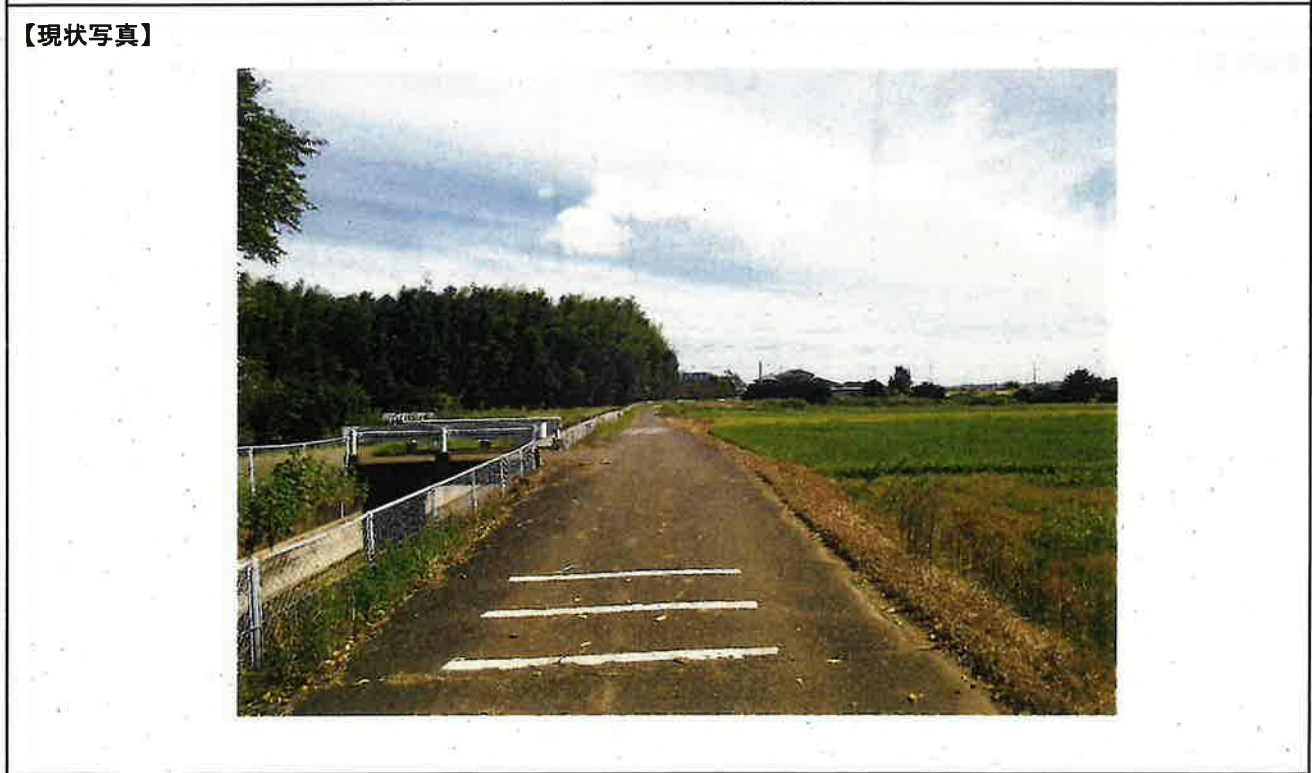
事業主体名 (担当課等)	建設課		学校区名	小張小
整備番号	小張R 3 - 3	路線名	市道11138号線	対策箇所 (住所等) 小張 地内
状況・危険 な内容等	田圃の中であるが、車の通行はある。見通しはいいが、歩道がなく、児童も運転手もお互い見えて いると思い、交差点等での事故が心配な状況。

歩行者の安全確保
(スピード落とせの路面標示の設置)

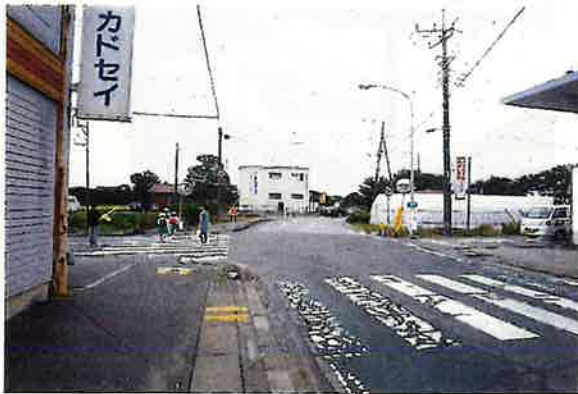
①

事業主体名 (担当課等)	茨城県土浦土木事務所 道路整備第一課			学校区名	
整備番号		路線名	県道 高岡藤代線	対策箇所 (住所等)	上島 地内
状況・危険 な内容等	交通量が多い。信号がなく危険。				
対策の目的 及び内容 (工事概要等)	<ul style="list-style-type: none"> ・信号機設置 ・視距改良
