令和 元 年度 通学路 対策完了箇所シート

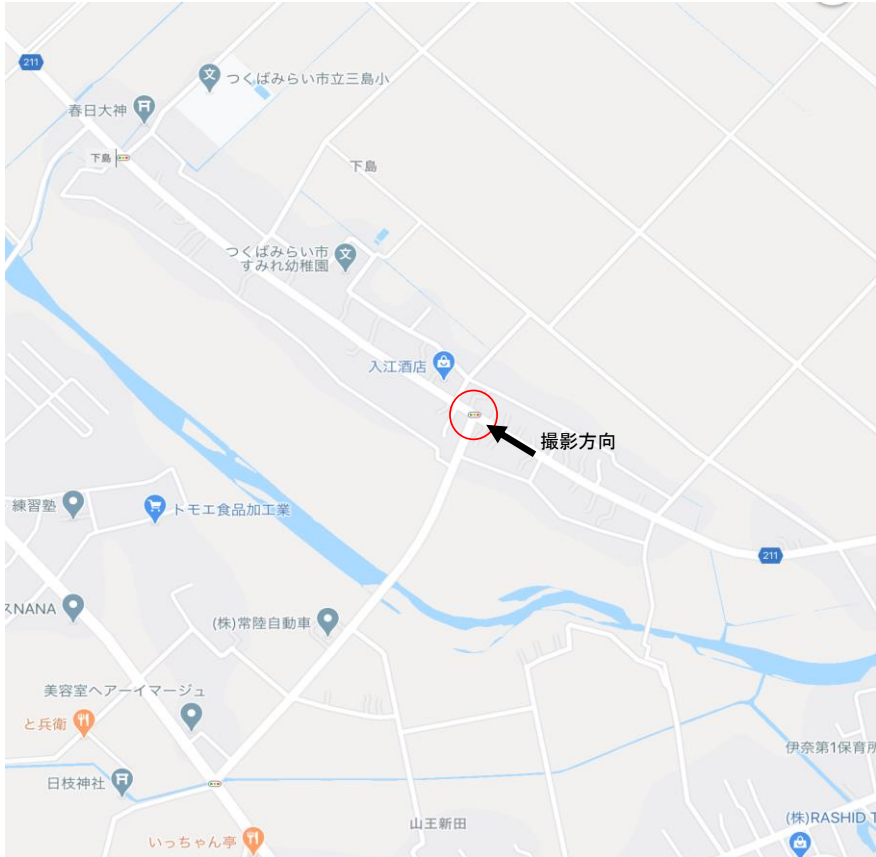
| 状況・危険な<br>内容等 | 交通量が多く、巻き込み事故が心配 | | | | | 対策の目的<br>及び内容<br>(工事概要等) | 右折車両の導線が不明瞭で、歩行者が巻き込まれるおそれ有<br>→車線誘導標(ポストコーン)を設置し、歩車道境界を明確にする | | |

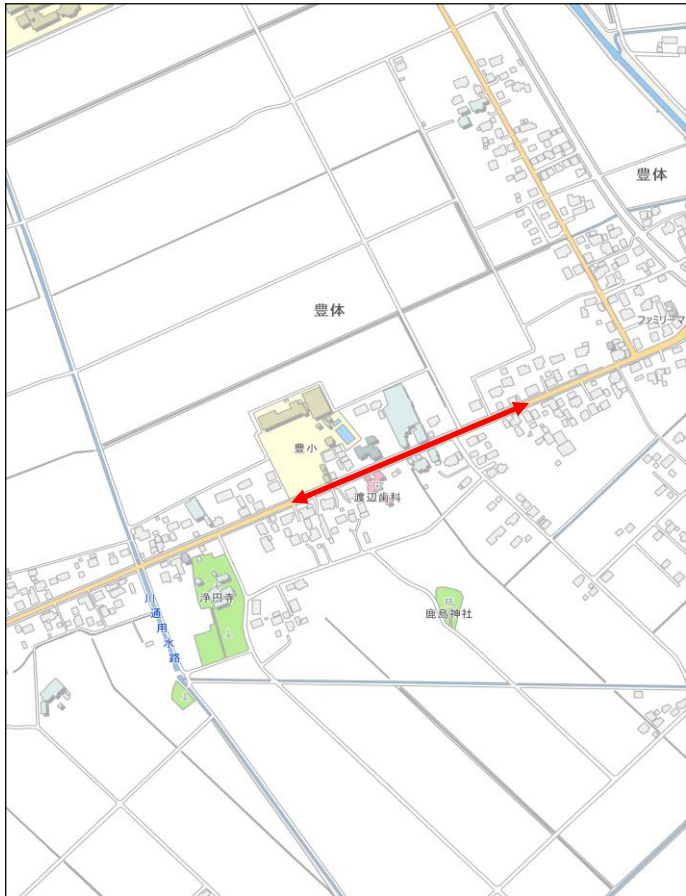
| 状況・危険な<br>内容等 | | ・朝, 夕, 交通量が多く横断歩道が消えかけているため, 新しく引き直して<br>ほしい。<br>・ガードレールを学校前だけでなく範囲を長く広げてほしい。 | | | | 対策の目的<br>及び内容<br>(工事概要等) | ・ガードレール範囲長くする。<br>・横断歩道ペイント | | |

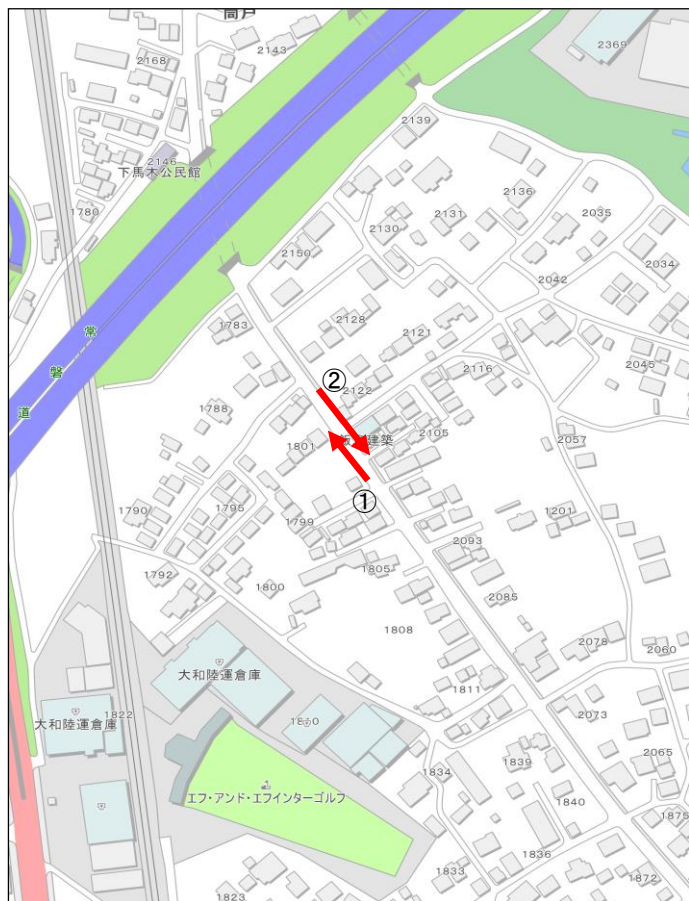
対策箇所図

| 図面番号 | 小絹小R1-1 | 対策箇所<br>(住所等) | 簡戸<br>地内 | 路線名 | 市道1級28号線 | 事業主体名<br>(担当課等) | 常総警察署, 市(建設課) | 学区区名 | 小絹小 |
|---|---|---|---|---|---|---|---|---|---|
| 状況・危険な<br>内容等 | 小絹2093-1「真栄自動車販売」前横断歩道付近 国道294号線の<br>抜け道として通行する車、特に大型車両が多い。常磐高速道路下のトンネル<br>を抜けると信号もなく直線となるためスピードも速い。過去に本校児童の死<br>亡事故も発生している。また、過去3年で2件の本校児童の交通事故が発<br>生。 | | | | | 対策の目的<br>及び内容<br>(工事概要等) | 市(建設課)：路面表示<br>常総警察：横断歩道の塗り直し、停止線、ダイヤ、40キロ規制の路<br>面表示 | | |

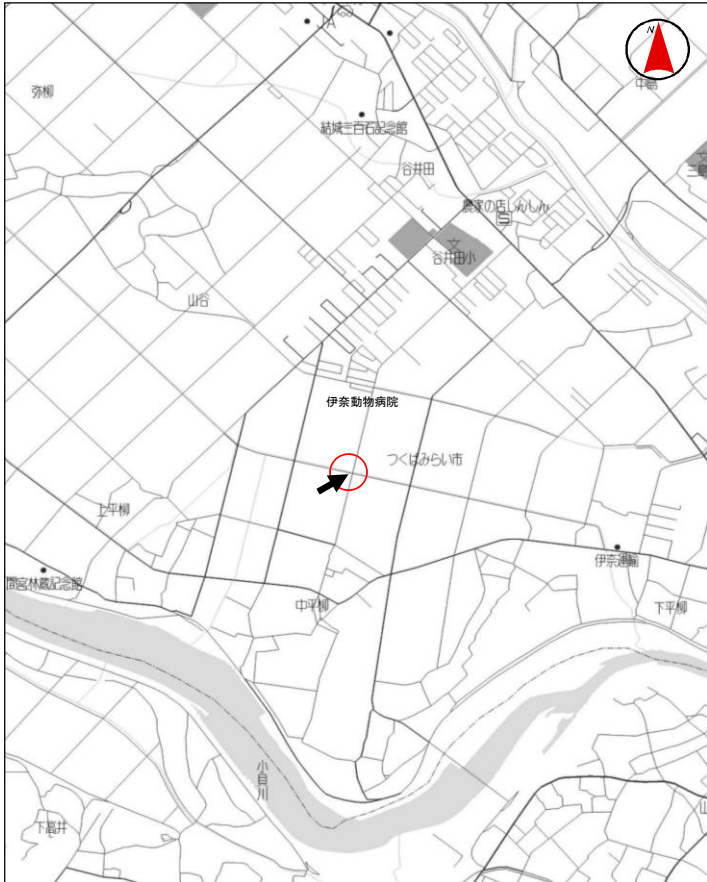
| 状況・危険な<br>内容等 | 車道と歩道が分離されておらず危険 | | | | 対策の目的<br>及び内容<br>(工事概要等) | 転落防止柵設置 | | | |

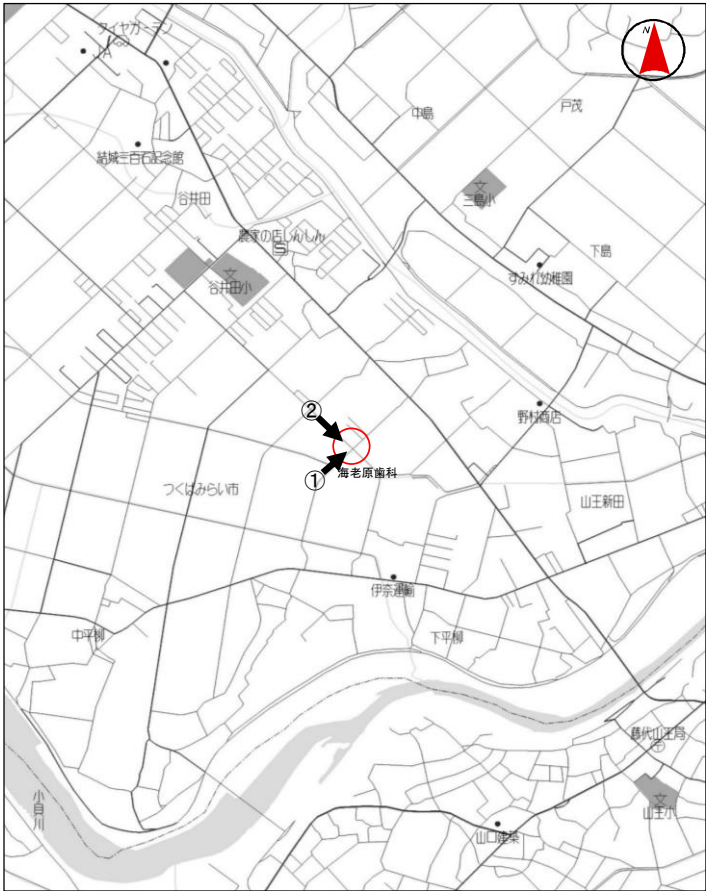
| 状況・危険な<br>内容等 | 車がスピードを出す | | | | 対策の目的<br>及び内容<br>(工事概要等) | 交差点カラー舗装・狭さく・ハンプ | | | |

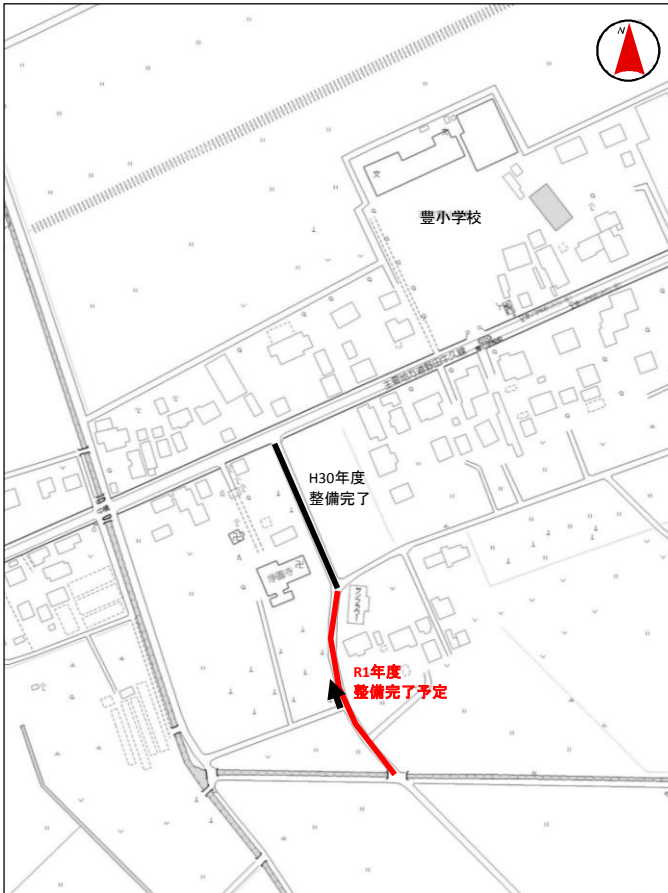
| 状況・危険な<br>内容等 | 道が狭い。<br>車道と歩道が分離されておらず危険 | | | | | 対策の目的<br>及び内容<br>(工事概要等) | 道路改良工事 L = 1 0 8 . 2 m<br>W = 6 . 0 m | | |

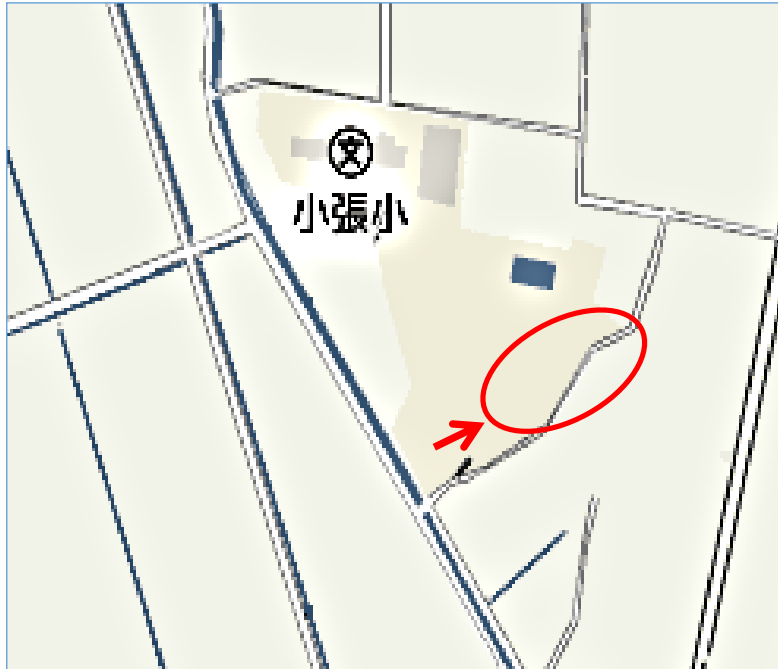
| 状況・危険な<br>内容等 | 通学路の脇道であるが、見通しが悪く、人や車の通りが少ない。不審者が隠れて待ち伏せする恐れがある。 | | | | | 対策の目的<br>及び内容<br>(工事概要等) | ・危険を促す看板の設置、また、夏季における定期的な樹木、雑草の伐採。<br>・防災課：防犯看板の設置（3月末までに設置予定） | | |

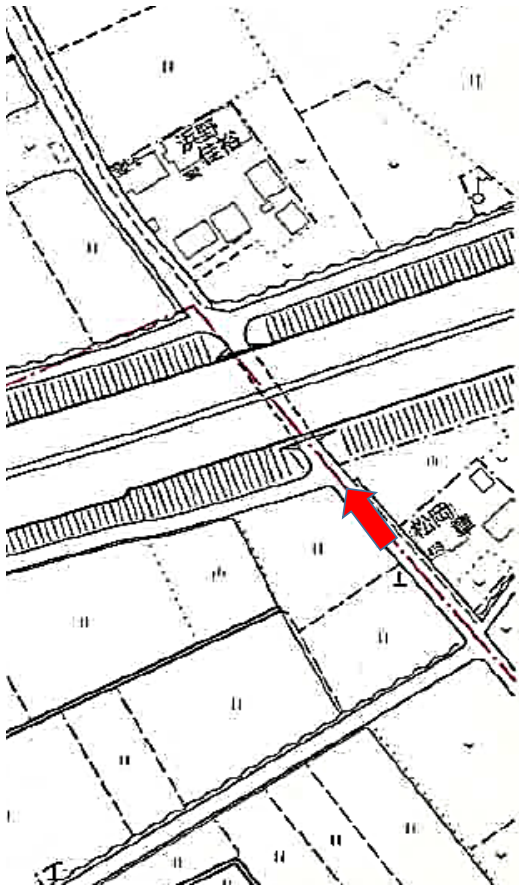
| 状況・危険な<br>内容等 | 高速道路高架下、昼間でも薄暗い。付近に建物が少ない。雑草が高く生茂る。不審者出没あり。 | | | | | 対策の目的<br>及び内容<br>(工事概要等) | ・街頭の設置 (LED化発注済、年度内完了予定)<br>・雑草の除去<br>・防災課：防犯看板の設置 (3月末までに設置予定) | | |

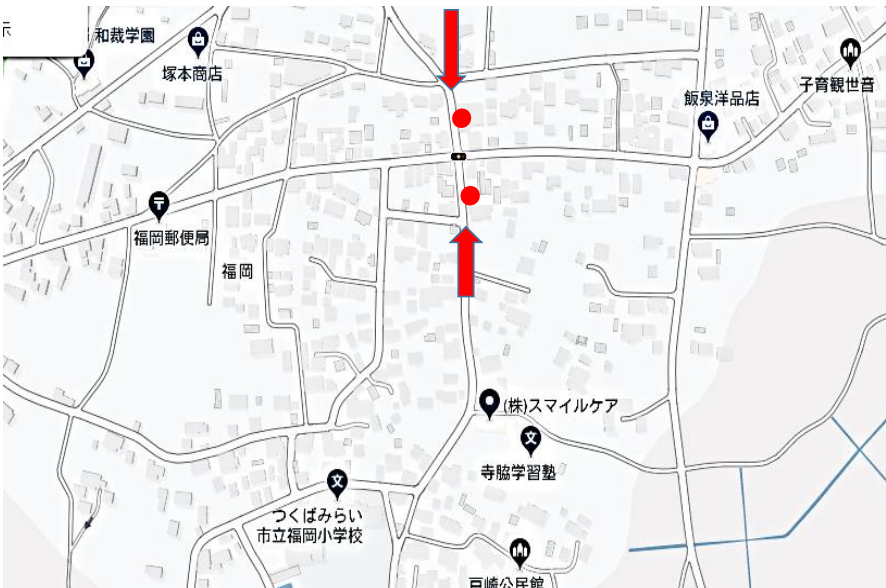
| 状況・危険な<br>内容等 | 旧J Aの信号機のある交差点及び周辺の道路は、歩道が大変狭い中、車がスピードを出して通過するため危険（信号待ちしている子供がいるときに危険）。 | | | | | 対策の目的<br>及び内容<br>(工事概要等) | ・ 防災課：注意看板の設置（3月末までに設置予定） | | |

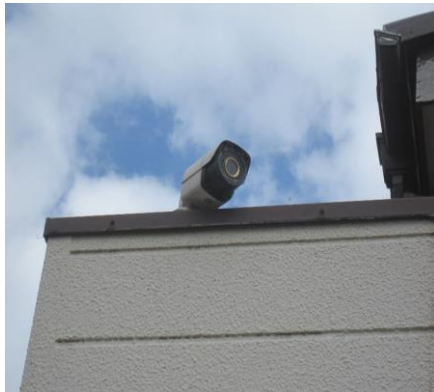
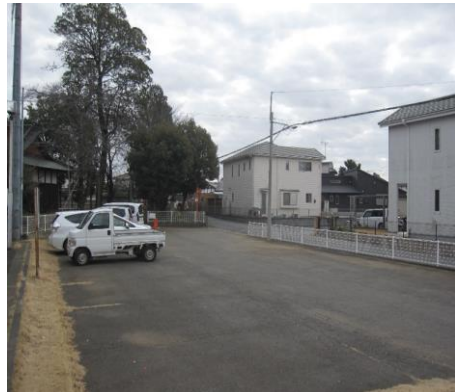
| 状況・危険な<br>内容等 | | ・道幅が狭く、朝と夕方の交通量が多いので、危険である。 | | | | 対策の目的<br>及び内容<br>(工事概要等) | ・緑のスクールゾーンや車両分離標コーンポスト、ガードレール等を設置する必要がある。<br>・防災課：防犯カメラの設置（H29.3高齢者センターに設置済）<br>（更に令和2年3月末までに、八坂神社北側に設置予定） | | |
