〇つくばみらい市交通安全プログラム

平成 29 年度 交通安全プログラム対策完了箇所シート

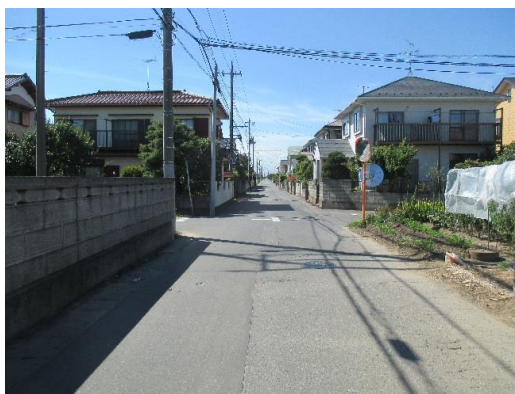
【対策前】

| 状況・危険<br>な内容等 | 止まれの表示が薄くなっている。車がスピードを出す。 | | | | |

| 対策の目的<br>及び内容<br>(工事概要等) | ・ 交差点カラー舗装 | | | | |

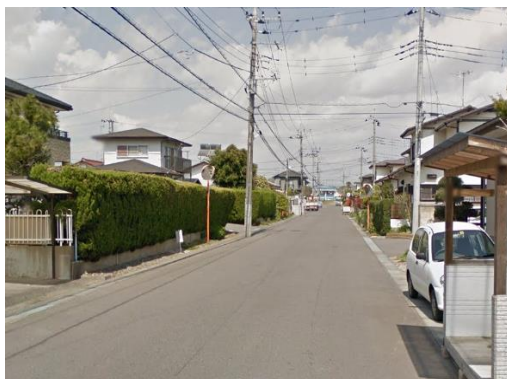
【対策前】

| 状況・危険<br>な内容等 | 車道と歩道が分離されておらず危険。 | | | | |

| 対策の目的<br>及び内容<br>(工事概要等) | ・路側帯カラー舗装 | | | | |

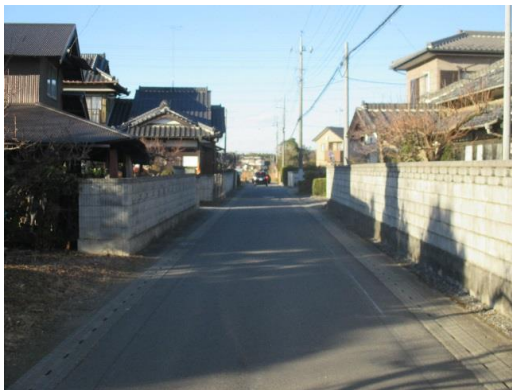
【対策前】

| 状況・危険<br>な内容等 | 車がスピードを出す。 | | | | |

| 対策の目的<br>及び内容<br>(工事概要等) | ・路側帯カラー舗装 | | | | |

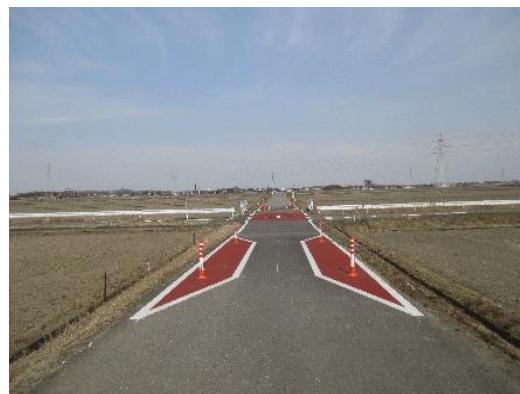
【対策後】

| 状況・危険<br>な内容等 | 道が狭い。車道と歩道が分離されておらず危険。 | | | | |

| 対策の目的<br>及び内容<br>(工事概要等) | <ul style="list-style-type: none"> <li>・ 交差点カラー舗装</li> <li>・ 狭さく</li> </ul> | | | | |

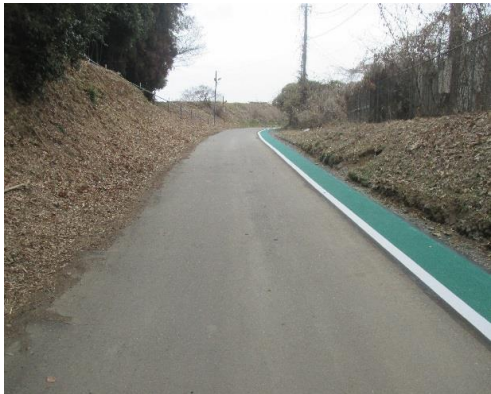
【対策後】

| 状況・危険<br>な内容等 | 車がスピードを出す。 | | | | |

| 対策の目的<br>及び内容<br>(工事概要等) | ・路側帯カラー舗装（一部拡幅） | | | | |

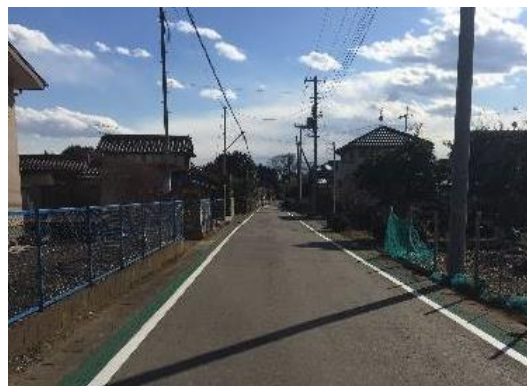
【対策後】

| 状況・危険<br>な内容等 | 県道に抜ける車が多い。 | | | | |

| 対策の目的<br>及び内容<br>(工事概要等) | ・路側帯カラー舗装 | | | | |

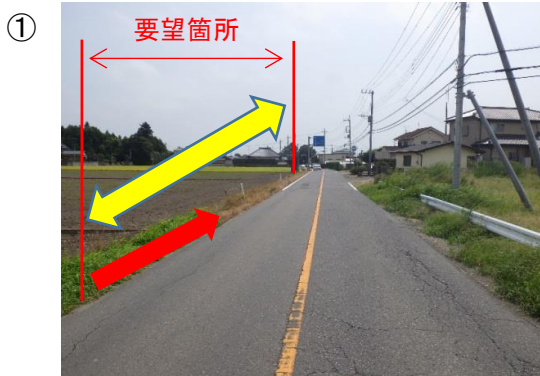
【現況写真】

| 状況・危険<br>な内容等 | 交通量が多い。歩道が無く危険。 | | | | |

| 対策の目的<br>及び内容<br>(工事概要等) | 取手つくば線バイパスと現道の交差点影響部については、今年度に用地買収を実施し、来年度に交差点改良にあわせて歩道の工事を実施する予定である。<br>なお、それ以外の箇所については、今後対策の検討を行う。 | | | | |

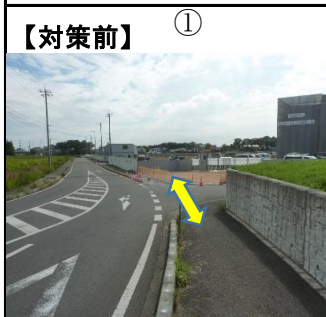
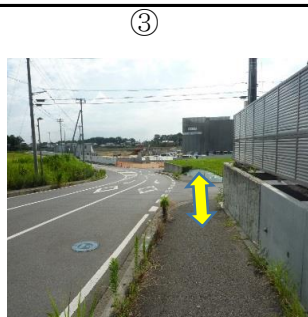
【対策前】

| 状況・危険<br>な内容等 | 横断歩道が無い。 | | | | |

| 対策の目的<br>及び内容<br>(工事概要等) | <ul style="list-style-type: none"> <li>・横断歩道の設置（2箇所）</li> <li>・一時停止の路面表示（2箇所）</li> </ul> | | | | |

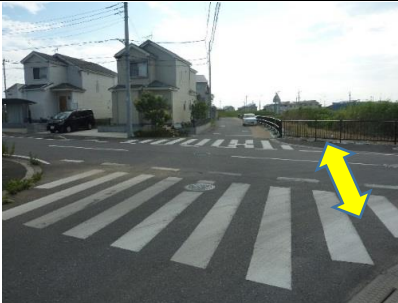
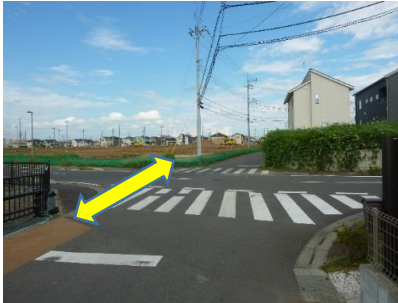
| 状況・危険<br>な内容等 | 横断歩道が無い。 | | | | |
| 対策の目的<br>及び内容<br>(工事概要等) | ・横断歩道の設置 | | | | |

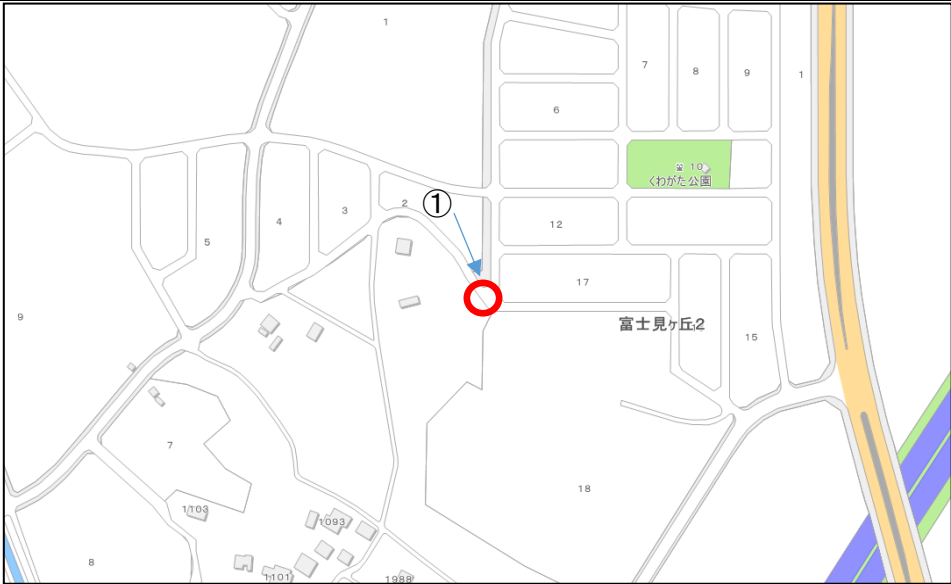
| 状況・危険<br>な内容等 | 横断歩道が無い。 | | | | |

| 対策の目的<br>及び内容<br>(工事概要等) | <ul style="list-style-type: none"> <li>・横断歩道の設置</li> <li>・一時停止の路面表示</li> </ul> | | | | |

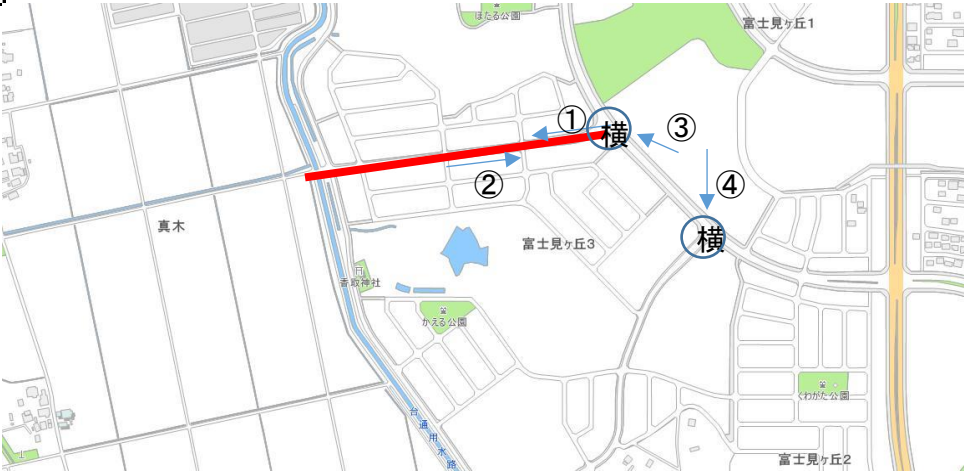
| 図面番号 | 富士見ヶ丘-5 | 路線名 | 市道25006号線 | 対策箇所<br>(住所等) | 富士見ヶ丘3丁目<br>地内 |

| 状況・危険<br>な内容等 | 横断歩道が無い。 | | | | |

| 対策の目的<br>及び内容<br>(工事概要等) | 横断歩道の設置 | | | | |

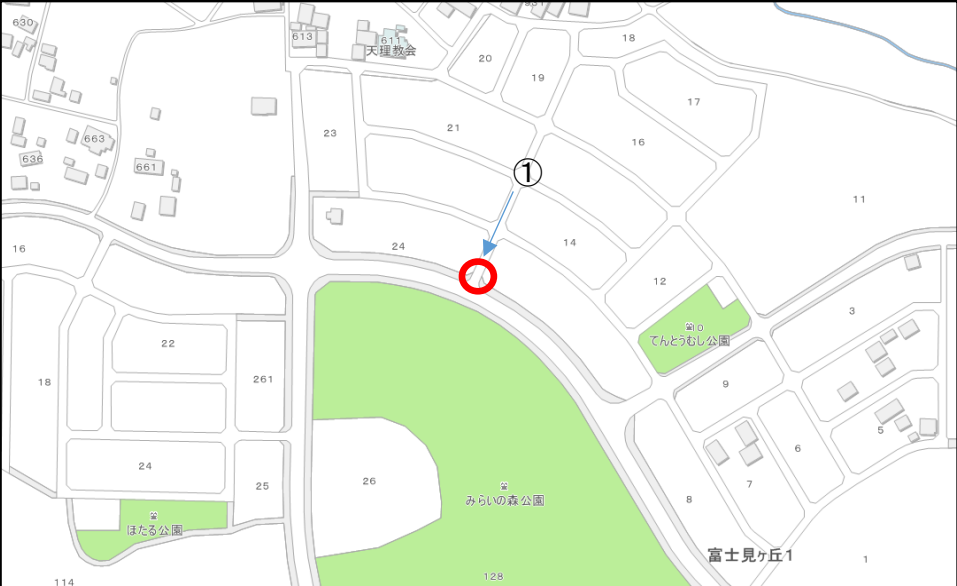
| 整備番号 | 富士見ヶ丘-8 | 路線名 | 市道25062号線 | 対策箇所<br>(住所等) | 富士見ヶ丘1丁目<br>地内 |

| 状況・危険<br>な内容等 | 横断歩道が無い。 | | | | |

| 対策の目的<br>及び内容<br>(工事概要等) | <ul style="list-style-type: none"><li>横断歩道の設置</li><li>一時停止の路面表示</li></ul> | | | | |

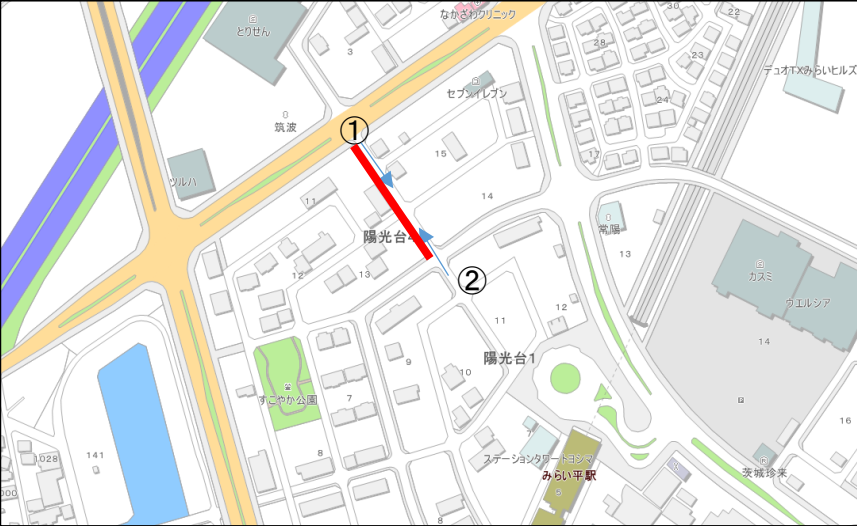
| 図面番号 | 陽光台-1 | 路線名 | 市道25013号線 | 対策箇所<br>(住所等) | 陽光台4丁目<br>地内 |

| 状況・危険<br>な内容等 | 歩道が無く車の抜け道になっている。 | | | | |

| 対策の目的<br>及び内容<br>(工事概要等) | 路面表示による注意喚起 | | | | |

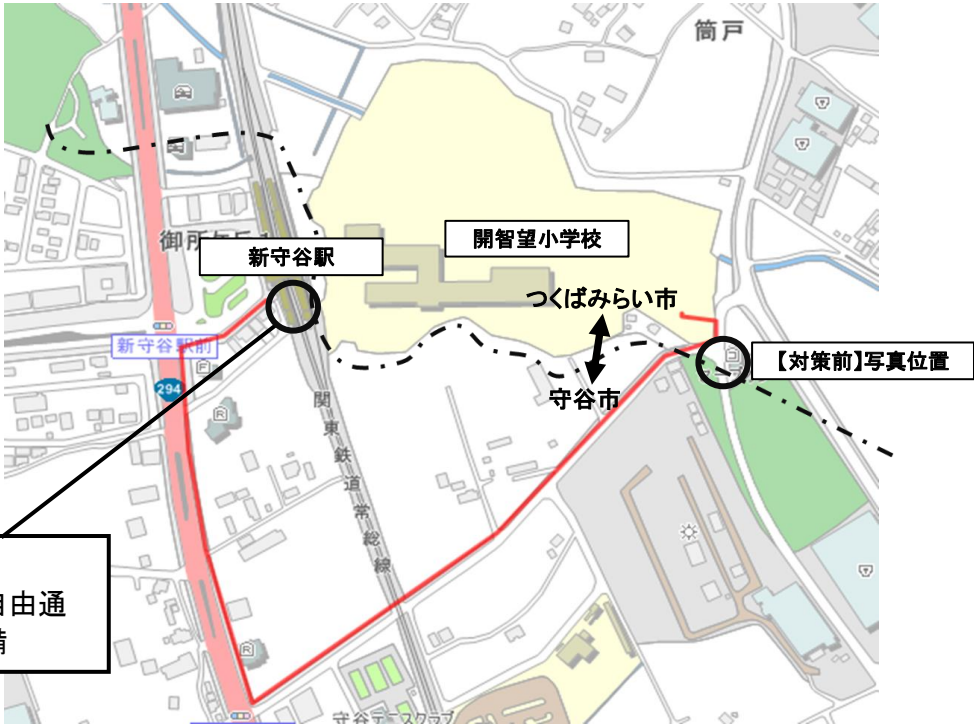
| 状況・危険<br>な内容等 | つくばみらい市側一部道路には歩道の無い箇所があり、交通量も多いことから危険である。 | | | | |

| 対策の目的<br>及び内容<br>(工事概要等) | <p>新守谷駅を利用して通学する「開智望小学校」の児童は、新守谷駅東側に位置する同学校へ通学するため、守谷市側の国道や市道を通ってから、つくばみらい市側の歩道の無い道路を利用して通学している。このような状況を踏まえ、新守谷駅に跨線橋の設置を行うことによって、通学路の変更が行われ、児童の安全が確保されるものである。</p> <p>&lt;平成29年度事業と今後の工事予定について&gt;<br/>跨線橋設置に係る総事業費を算定し、平成29年12月より測量を実施。その後、平成30年2月より本格的に工事を開始。平成31年度中の工事完了を目指す。</p> | | | | |
