平成 28 年度 交通安全プログラム対策完了箇所シート

事業主体名 (担当課等)	つくばみらい市役所 建設課			学校区名	小張小学校区
整備番号	小張-4-2	路線名	市道11179号線	対策箇所 (住所等)	市野深 地内
状況・危険 な内容等	車がスピードを出す。				
対策の目的 及び内容 (工事概要等)	車のスピードの抑制。車へ通学路であると注意喚起。 ・スクールゾーン N=2箇所

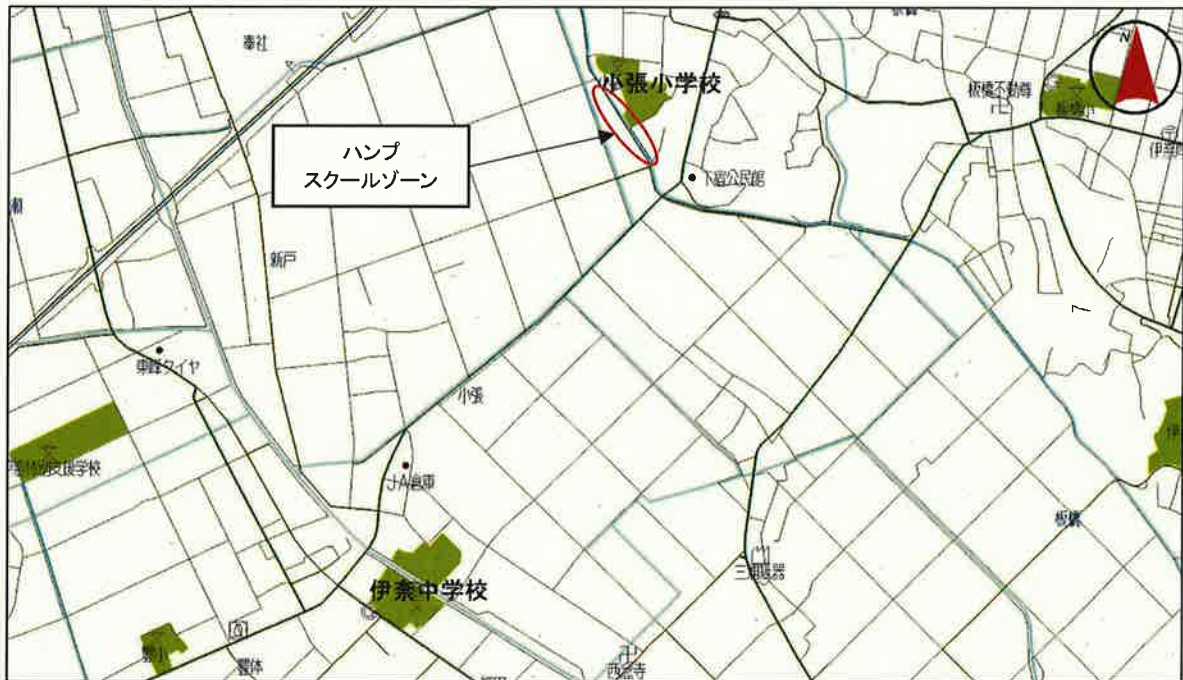
【対策箇所図】

事業主体名 (担当課等)	つくばみらい市役所 建設課			学校区名	小張小学校区
整備番号	小張-5-1	路線名	市道11138号線	対策箇所 (住所等)	小張 地内
状況・危険 な内容等	道が狭い。車がスピードを出す。				
対策の目的 及び内容 (工事概要等)	車のスピードの抑制。 ・ハンパ N=一式 ・スクールゾーン N=1箇所

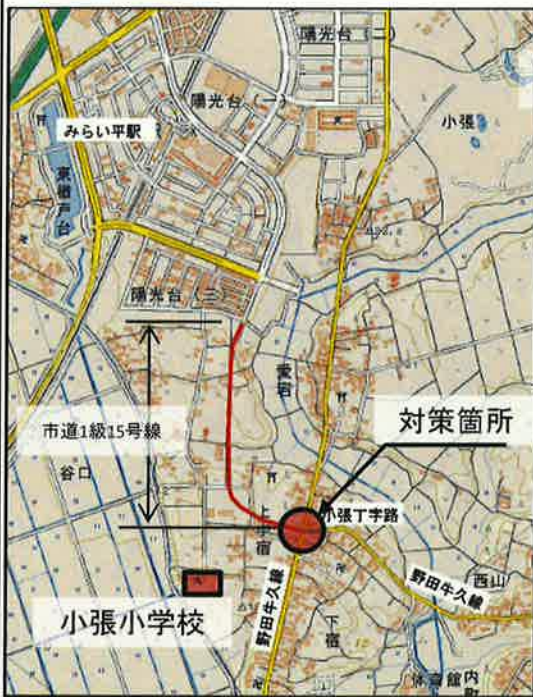
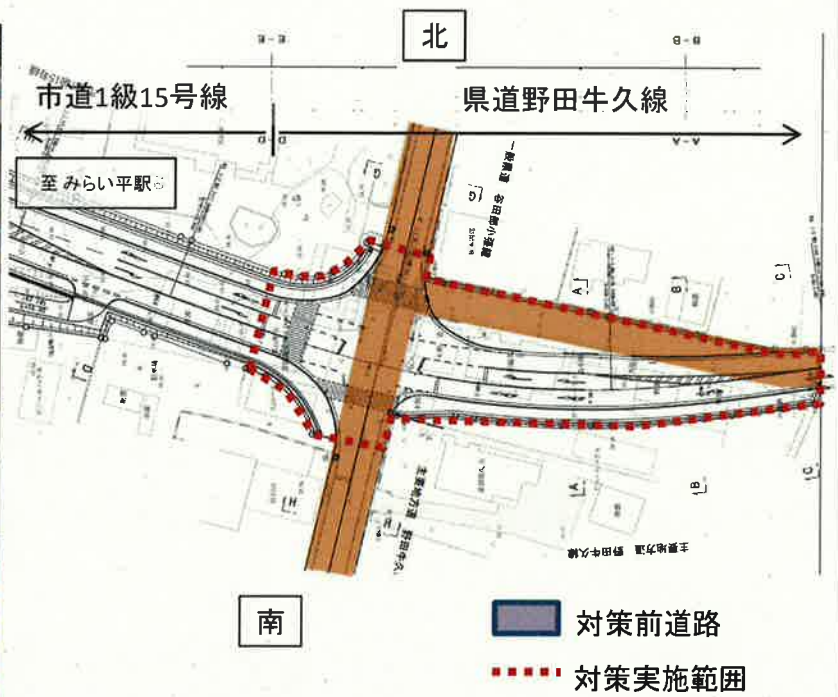
【対策箇所図】

事業主体名 (担当課等)	茨城県土浦土木事務所 道路整備第一課		学校区名	小張小学校	
整備番号	小張小合1640	路線名	野田牛久線	対策箇所 (住所等)	つくばみらい市 小張 地内
状況・危険 な内容等	県道野田牛久線は全幅で約7mの道路幅員でセンターラインもなく、歩行者は車両がすれ違う際には民家の壁との間のわずかなスペースを通行することを余儀なくされ危険な状況にあった。				
対策の目的 及び内容 (工事概要等)	TXみらい平駅から繋がるつくばみらい市道1級15号線のバイパス整備に合わせ、県道と市道バイパスの交差点となる小張T字路交差点を改良し、車道の両側に歩道整備を実施。車道についても走行車両3.0mの確保及び右折レーンを設け、信号処理により安全な交差点に改良している。 <b>【整備延長】</b> (県道部) 約100m (歩道幅2.5m×両側)

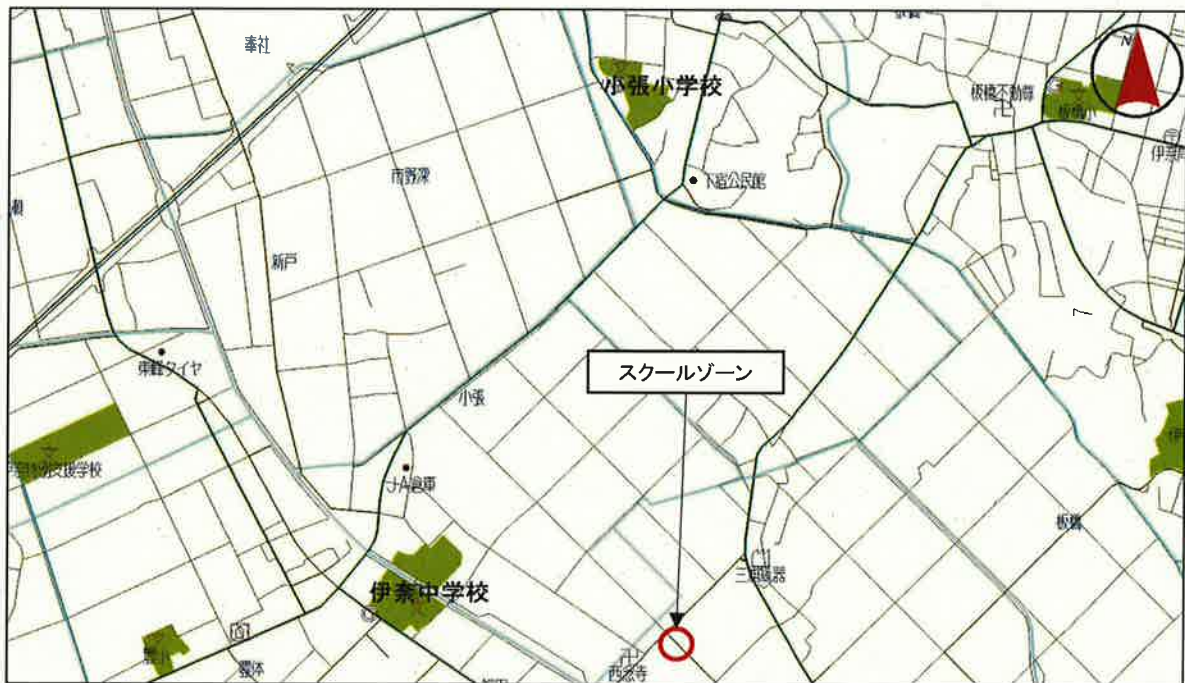
【対策箇所図】

事業主体名 (担当課等)	つくばみらい市役所 建設課			学校区名	小張小学校区
整備番号	伊奈中-3	路線名	市道11174号線	対策箇所 (住所等)	新戸 地内
状況・危険 な内容等	車がスピードを出す。				
対策の目的 及び内容 (工事概要等)	車へ通学路であると注意喚起。 ・スクールゾーン N=1箇所

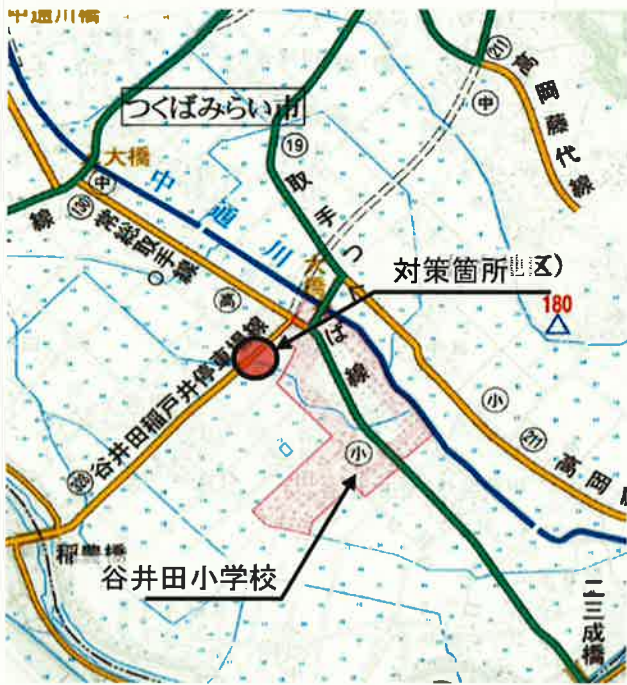
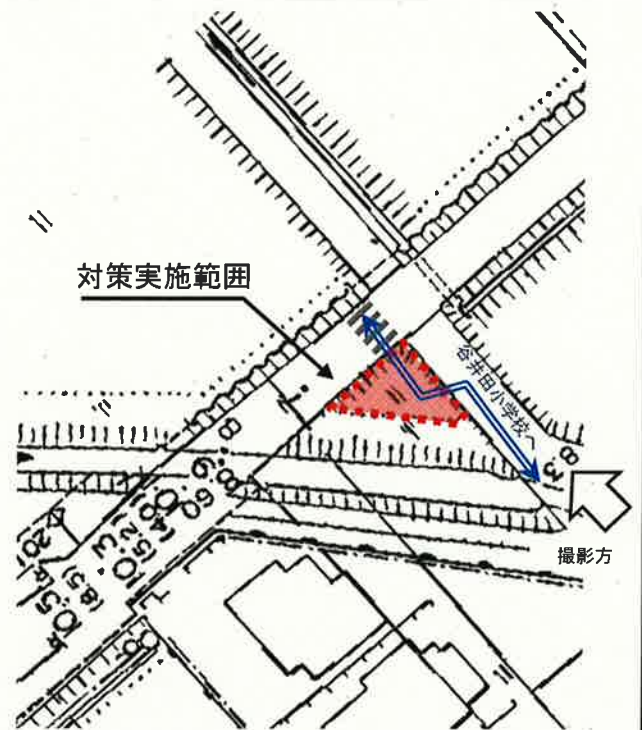
【対策箇所図】

事業主体名 (担当課等)	茨城県土浦土木事務所 道路整備第一課		学校区名	谷井田小学校	
整備番号	谷井田-1	路線名	谷井田稲戸井停車場線	対策箇所 (住所等)	つくばみらい市 谷井田 地内
状況・危険 な内容等	一般県道・谷井田稲戸井停車場線の当該箇所においては、横断歩道前に歩道溜まりが無い状況であったため、歩行者が安全に滞留できるスペースが無かった。				
対策の目的 及び内容 (工事概要等)	市道との交差点余剰地に新たに歩道溜まりを設置し、横断歩道を利用する際に安全に歩行者が滞留出来るようにした。  【整備内容】歩道舗装工A=24m <sup>2</sup>

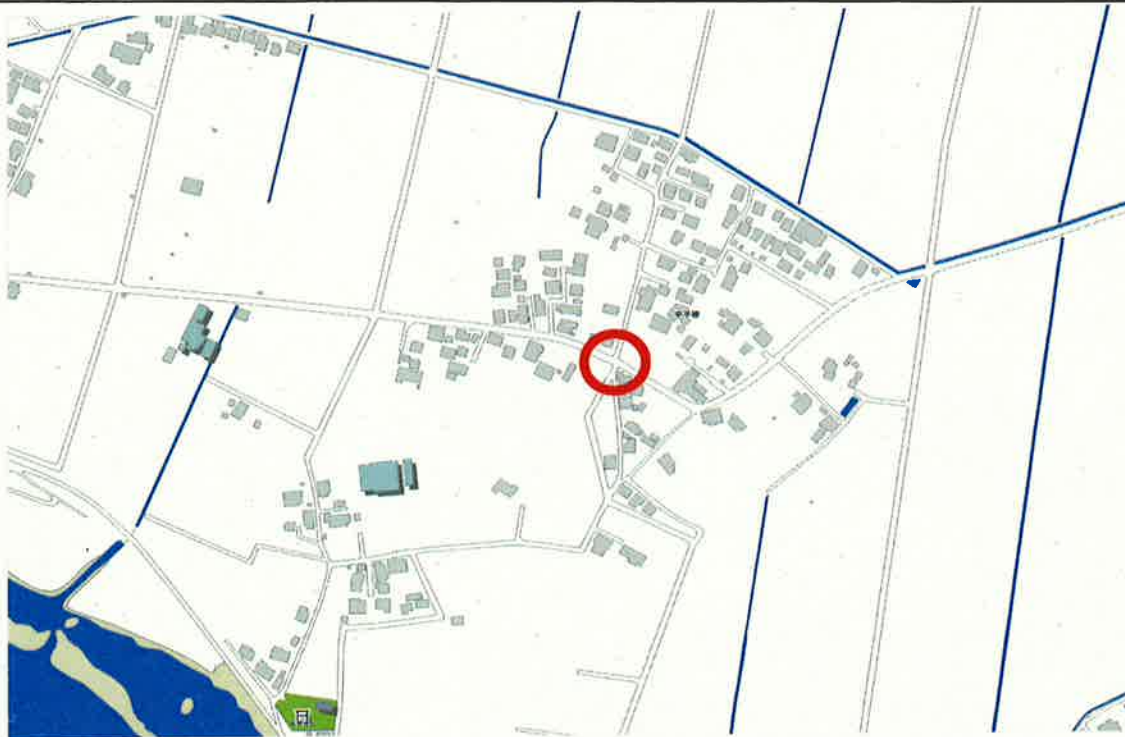
【対策箇所図】

事業主体名 (担当課等)	常総警察署 交通課		学校区名	谷井田小学校	
整備番号	谷井田 2-1	路線名	市道	対策箇所 (住所等)	中平柳 地内
状況・危険 な内容等	横断歩道が薄くなっている				
対策の目的 及び内容 (工事概要等)	横断歩道の溶着補修

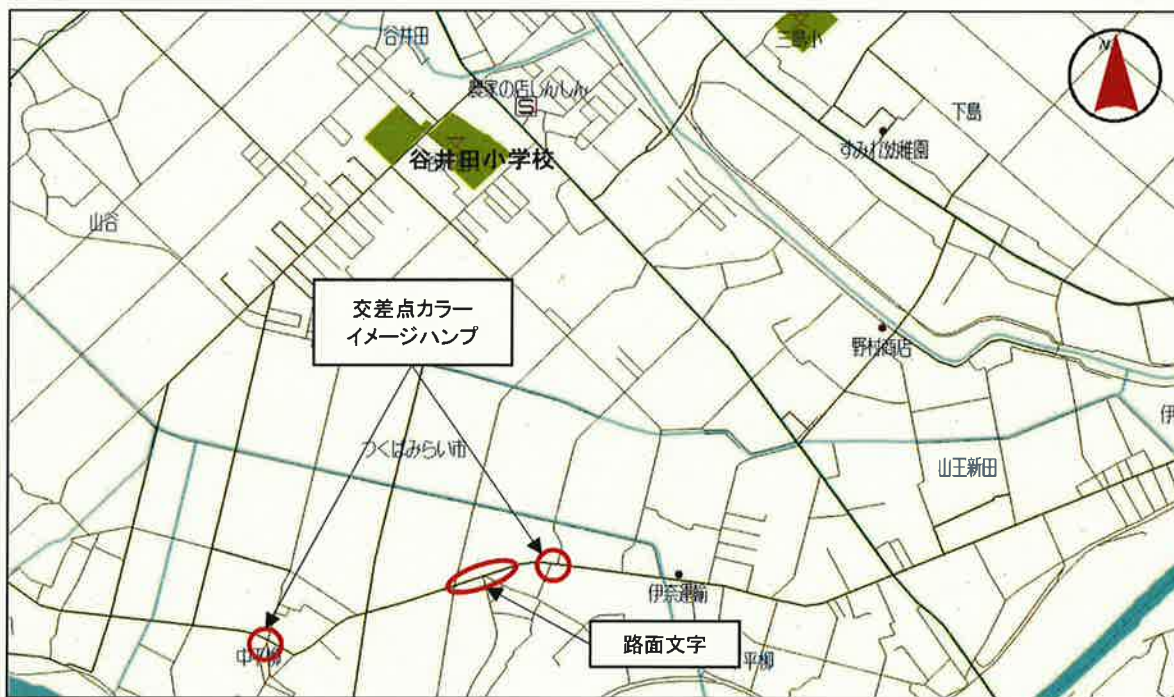
【対策箇所図】

事業主体名 (担当課等)	つくばみらい市役所 建設課		学校区名	谷井田小学校区
整備番号	谷井田-2-1/谷井田-2-2	路線名	市道1級31号線	対策箇所 (住所等)
状況・危険 な内容等	見通しが悪く、横断歩道が薄くなっている(中平柳)。交通量が多い。車がスピードを出す。			
対策の目的 及び内容 (工事概要等)	見通しが悪いので車へ注意喚起。車のスピードの抑制。安全に道路を横断する。 <ul style="list-style-type: none"> <li>・交差点カラー N=2箇所</li> <li>・路面文字 N=1箇所</li> <li>・イメージハンプ N=一式</li> </ul>

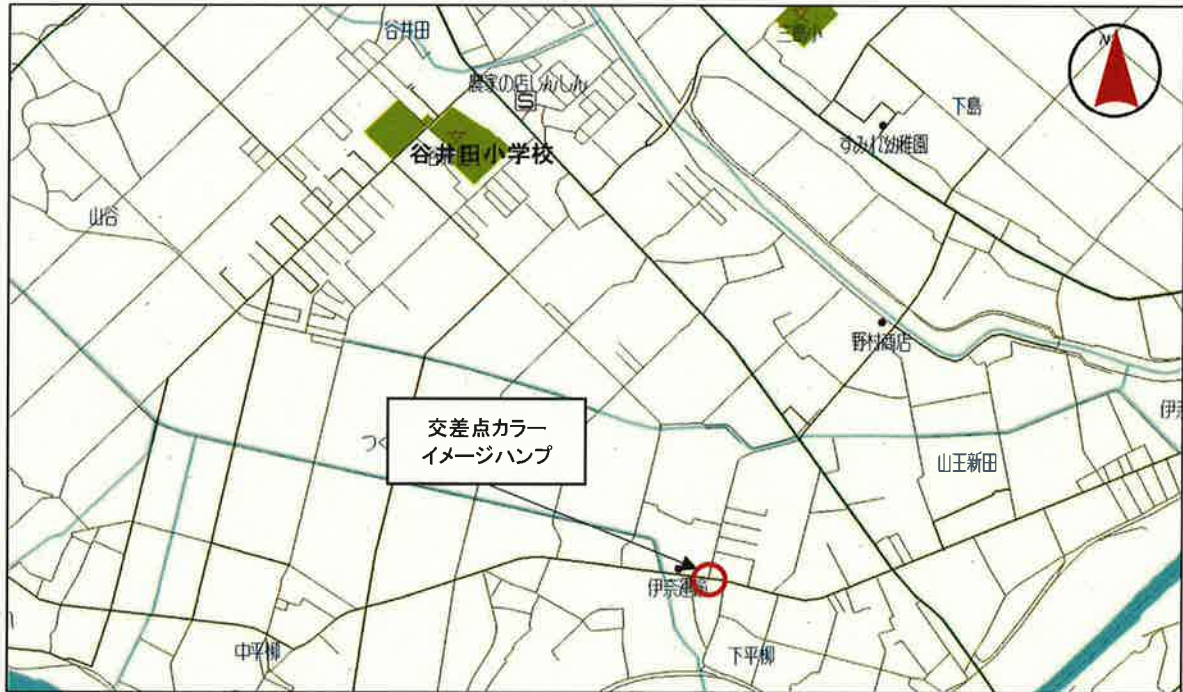
【対策箇所図】

事業主体名 (担当課等)	つくばみらい市役所 建設課			学区区名	谷井田小学校区
整備番号	谷井田-4	路線名	市道1級31号線	対策箇所 (住所等)	下平柳 地内
状況・危険 な内容等	横断するのが危険。				
対策の目的 及び内容 (工事概要等)	安全に道路を横断する。 ・交差点カラー N=1箇所 ・イメージハンプ N=一式

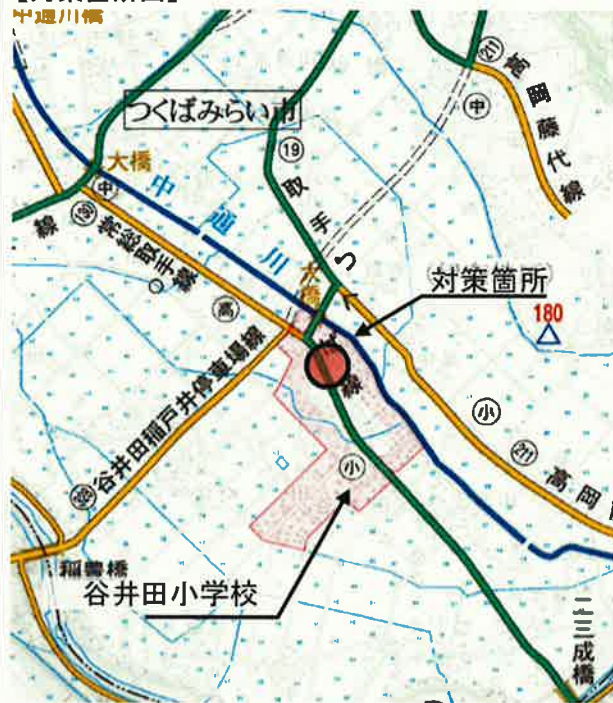
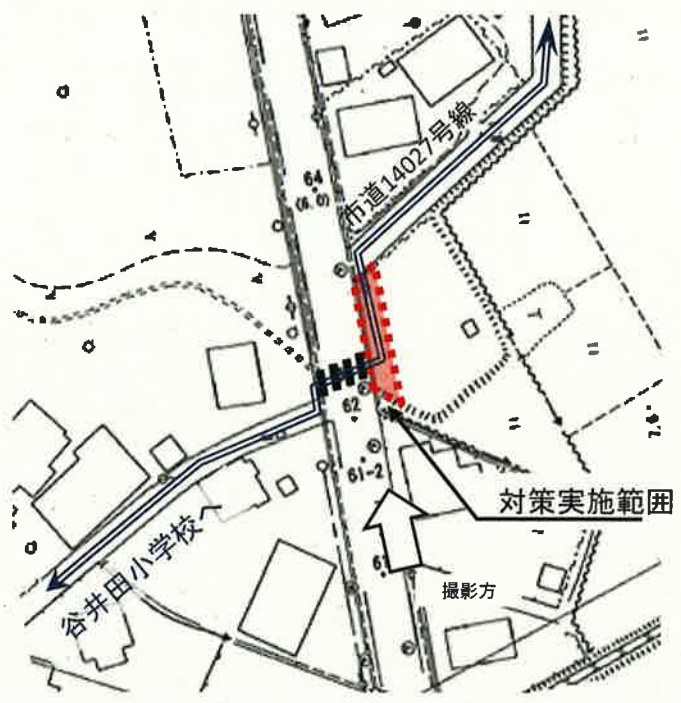
【対策箇所図】

事業主体名 (担当課等)	茨城県土浦土木事務所 道路整備第一課		学校区名	谷井田小学校	
整備番号	谷井田-6	路線名	取手つくば線	対策箇所 (住所等)	つくばみらい市 谷井田 地内
状況・危険 な内容等	主要地方道・取手つくば線の当該区間においては、横断歩道前に歩行者が滞留できるスペースが無い状況であったため、歩行者が外側線内側のわずかなスペースを通行するという危険な状況で				
対策の目的 及び内容 (工事概要等)	<p>通学路となっている市道14027号線と県道の横断歩道までの区間について、新たに歩道用地を確保し安全に県道を横断できるよう歩道設置工事を実施した。</p> <p>【整備延長】L=20m, W=1.6m</p>

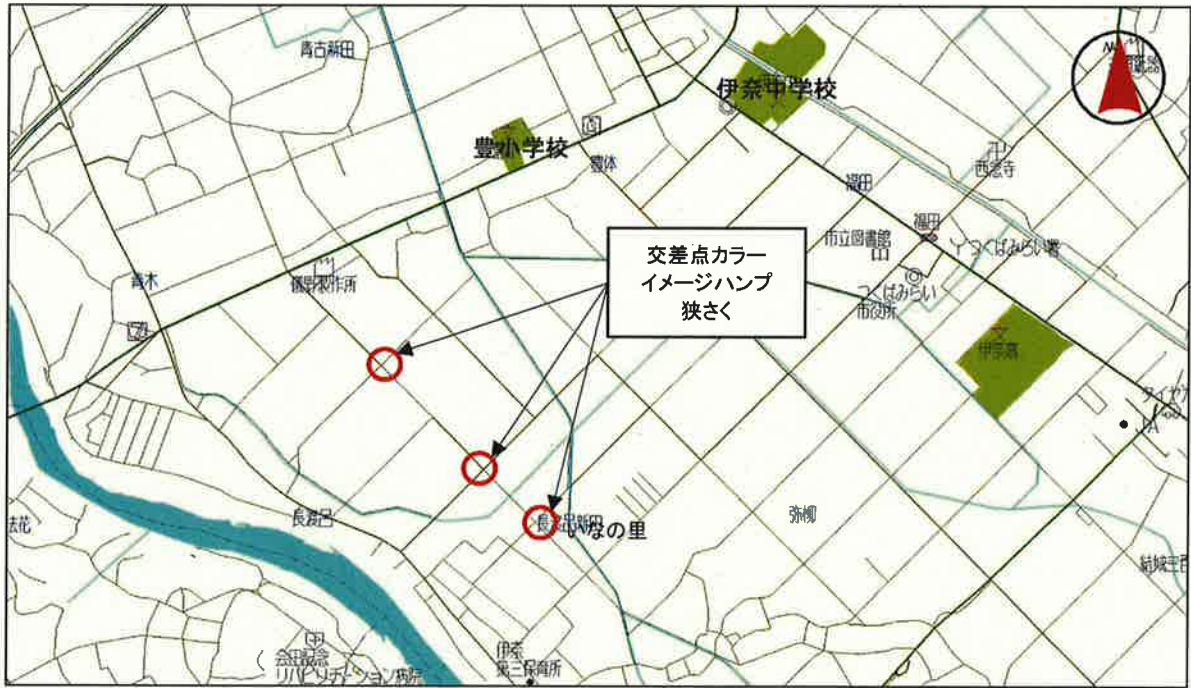
【対策箇所図】

事業主体名 (担当課等)	つくばみらい市役所 建設課			学校区名	豊小学校区
整備番号	豊-10	路線名	市道2級20号線	対策箇所 (住所等)	長渡呂 地内
状況・危険 な内容等	車がスピードを出す。横断するのが危険。				
対策の目的 及び内容 (工事概要等)	車のスピードの抑制。安全に道路を横断する。 ・交差点カラー N=3箇所 ・イメージハンプ N=一式 ・狭さく N=一式

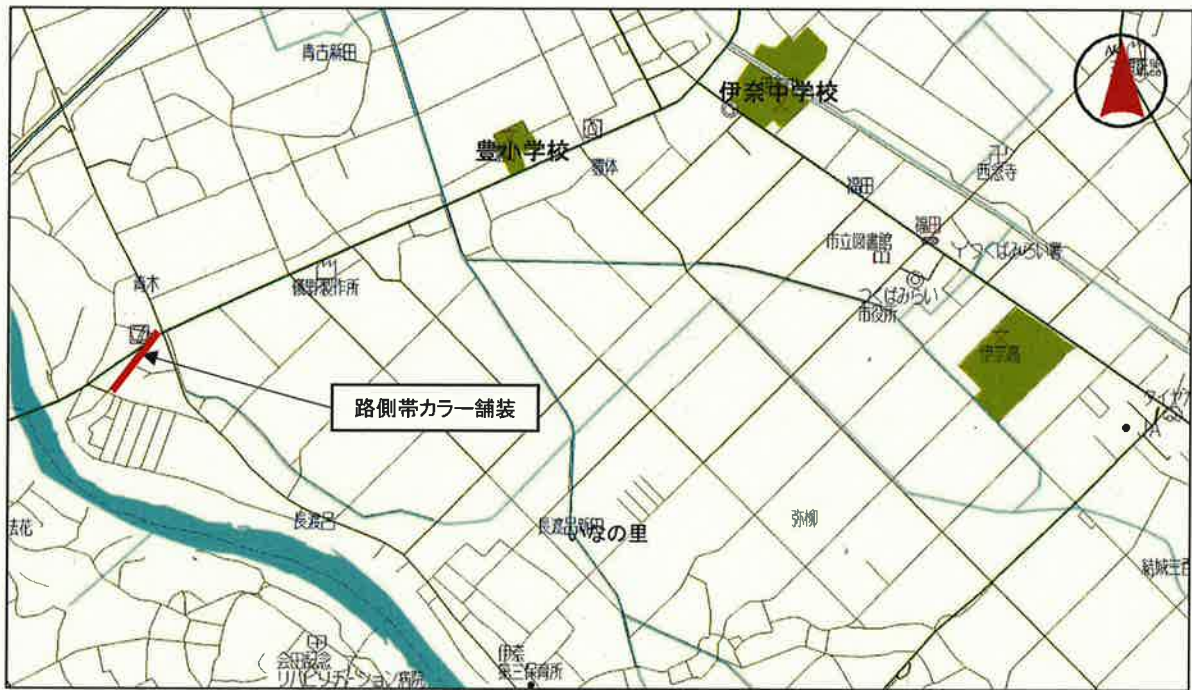
【対策箇所図】

事業主体名 (担当課等)	つくばみらい市役所 建設課			学校区名	豊小学校区
整備番号	豊-11	路線名	市道12054号線	対策箇所 (住所等)	青木 地内
状況・危険 な内容等	車道と歩道が分離されておらず危険。				
対策の目的 及び内容 (工事概要等)	安全な歩行スペースの確保。車へ通学路であると注意喚起。 ・路側帯カラー舗装 L=212m

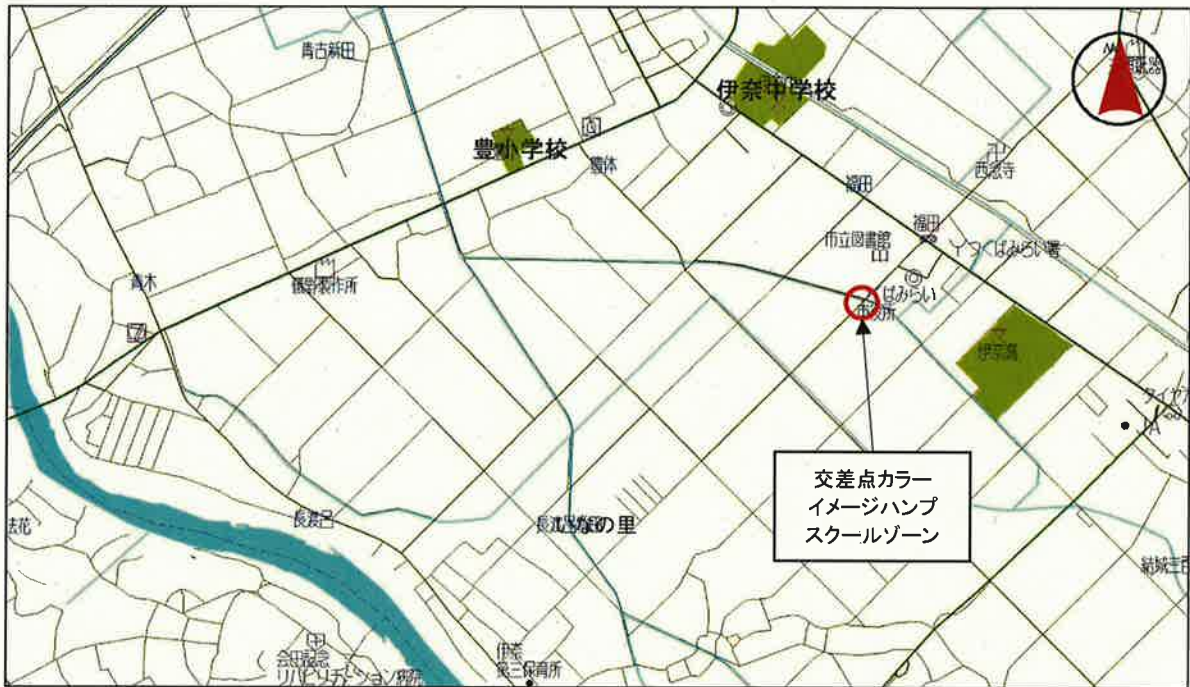
【対策箇所図】

事業主体名 (担当課等)	つくばみらい市役所 建設課			学校区名	豊小学校区
整備番号	伊奈中-1	路線名	市道12111/14019号線	対策箇所 (住所等)	福田 地内
状況・危険 な内容等	道が狭い。車道と歩道が分離されておらず危険。				
対策の目的 及び内容 (工事概要等)	車へ通学路であると注意喚起。 ・交差点カラー N=1箇所 ・イメージハンプ N=1箇所 ・スクールゾーン N=2箇所

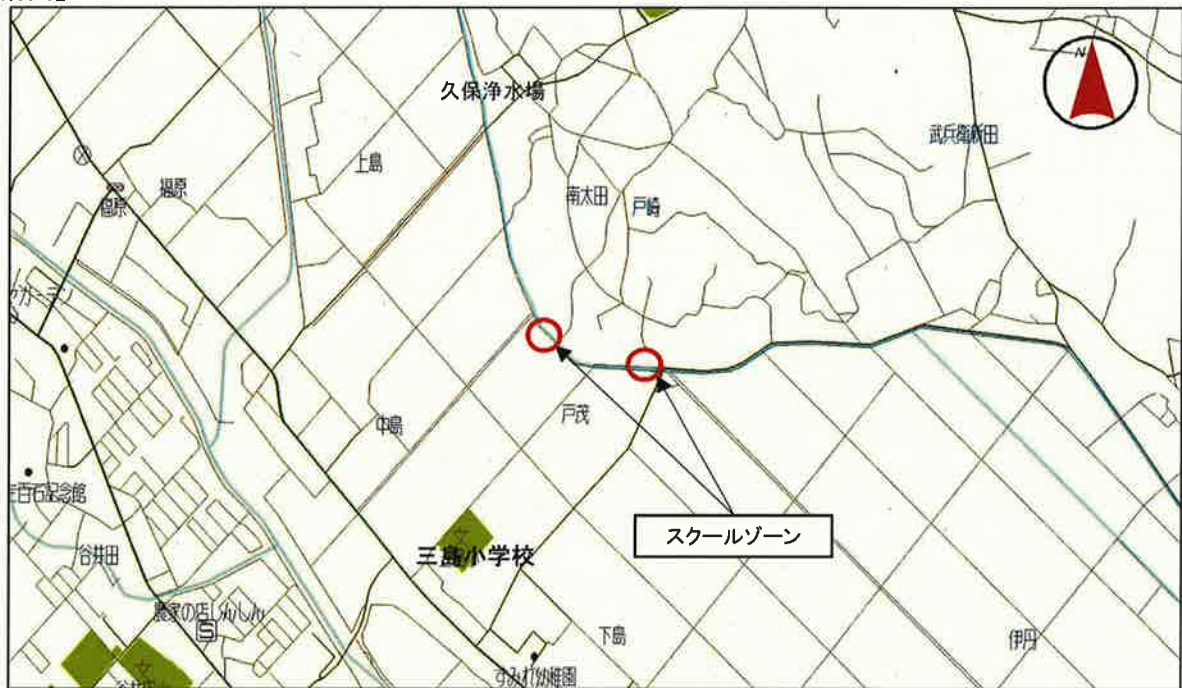
【対策箇所図】

事業主体名 (担当課等)	つくばみらい市役所 建設課			学校区名	三島小学校区
整備番号	三島-2	路線名	市道13465号線	対策箇所 (住所等)	戸崎 地内
状況・危険 な内容等	変則5差路が危険。				
対策の目的 及び内容 (工事概要等)	車へ通学路であると注意喚起。 ・スクールゾーン N=2箇所

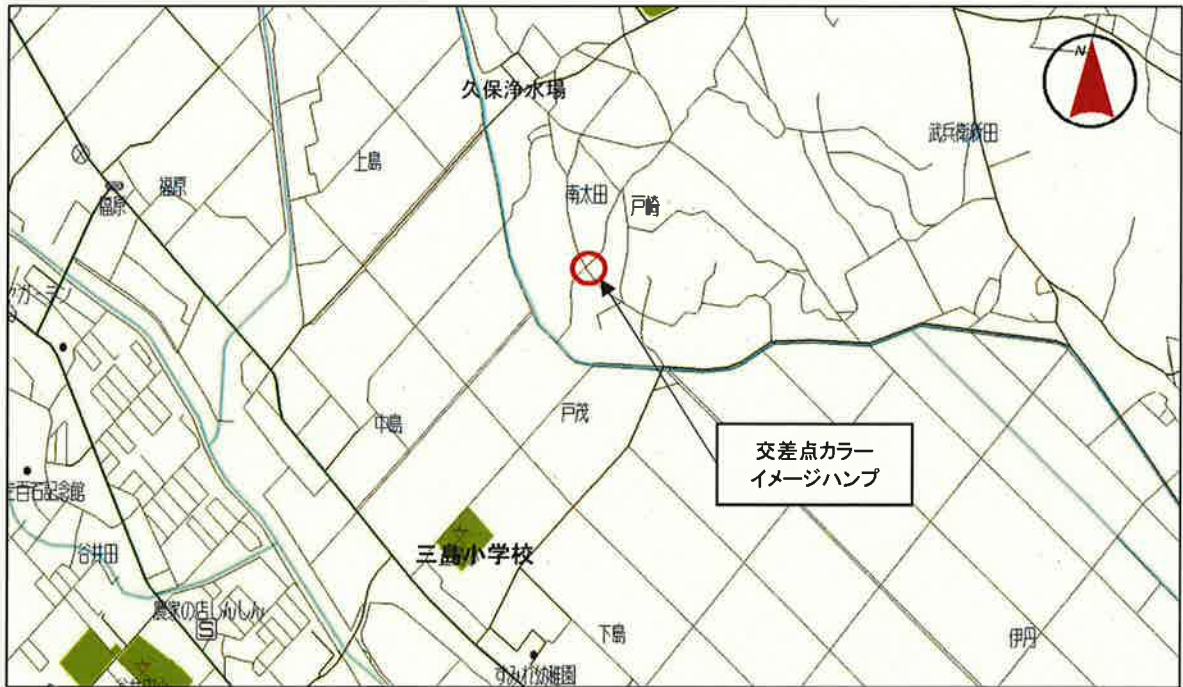
【対策箇所図】

事業主体名 (担当課等)	つくばみらい市役所 建設課			学校区名	三島小学校区
整備番号	三島-3	路線名	市道15058号線	対策箇所 (住所等)	戸茂 地内
状況・危険 な内容等	道が狭い。車道と歩道が分離されておらず危険。				
対策の目的 及び内容 (工事概要等)	車へ通学路であると注意喚起。 ・交差点カラー N=1箇所 ・イメージハンプ N=1式

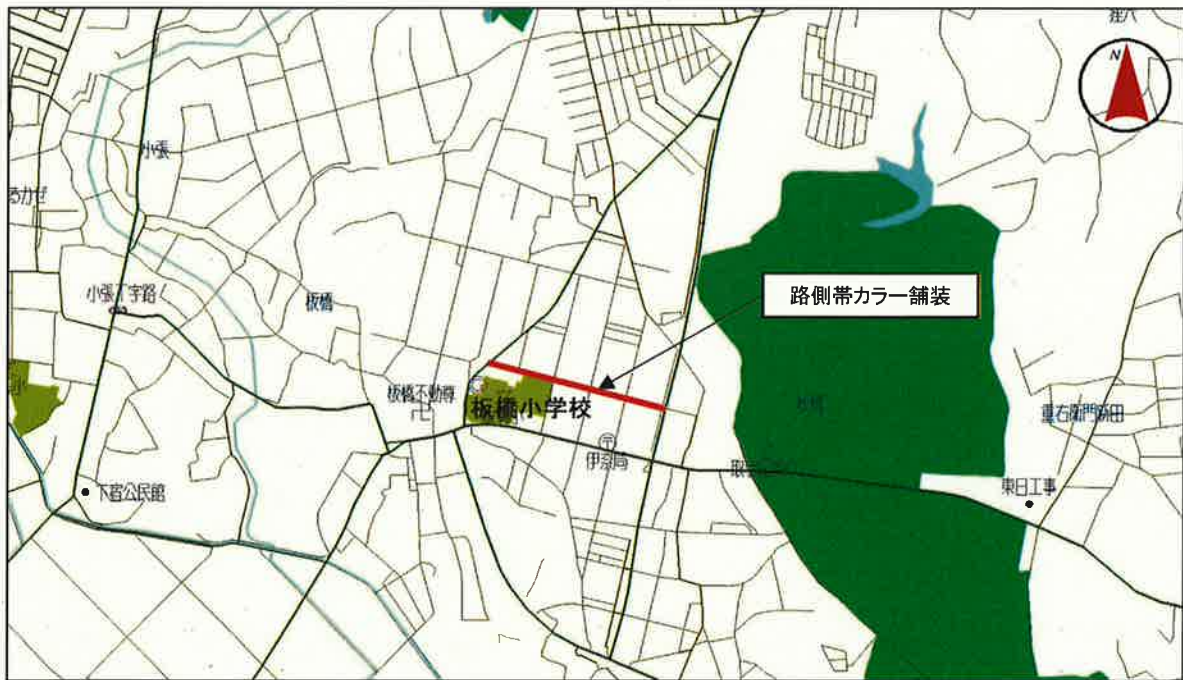
【対策箇所図】

事業主体名 (担当課等)	つくばみらい市役所 建設課			学校区名	板橋小学校区
整備番号	板橋-2	路線名	市道13298号線	対策箇所 (住所等)	板橋 地内
状況・危険 な内容等	交通量がある。歩道がなく危険。				
対策の目的 及び内容 (工事概要等)	車へ通学路であると注意喚起。 ・路側帯カラー舗装 L=385m

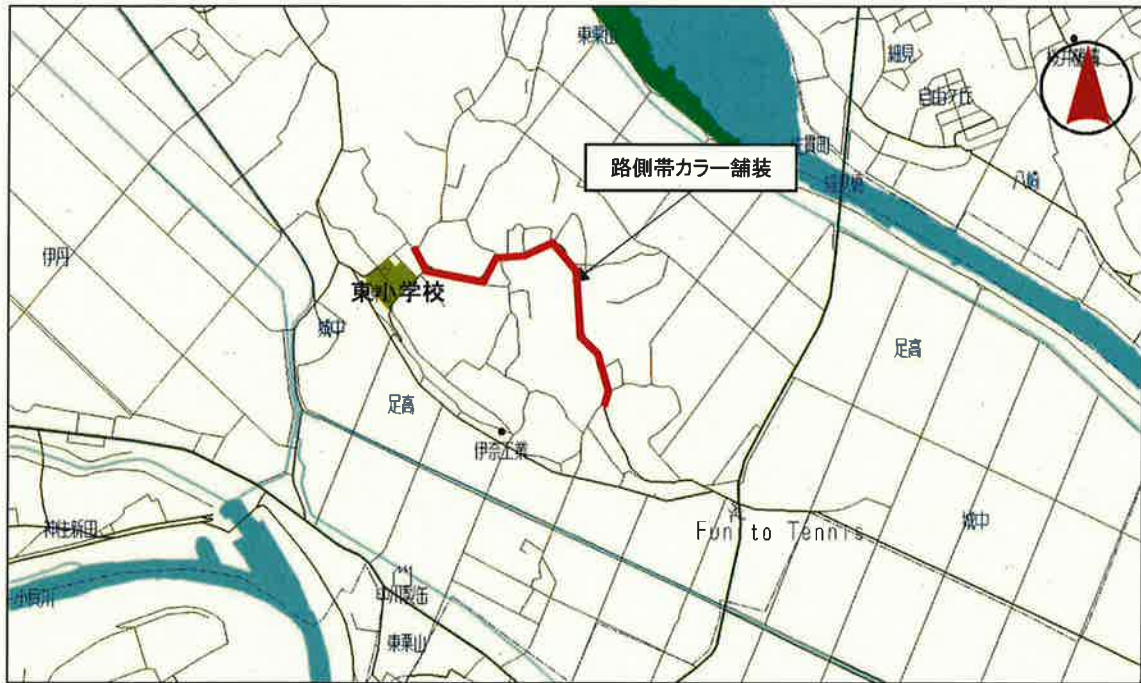
【対策箇所図】

事業主体名 (担当課等)	つくばみらい市役所 建設課			学校区名	東小学校区
整備番号	東-1	路線名	市道16059号線	対策箇所 (住所等)	東栗山 地内
状況・危険 な内容等	交通量がある。車道と歩道が分離されておらず危険。Y字路付近が危ない。				
対策の目的 及び内容 (工事概要等)	車へ通学路であると注意喚起。 ・路側帯カラー舗装 L=829m

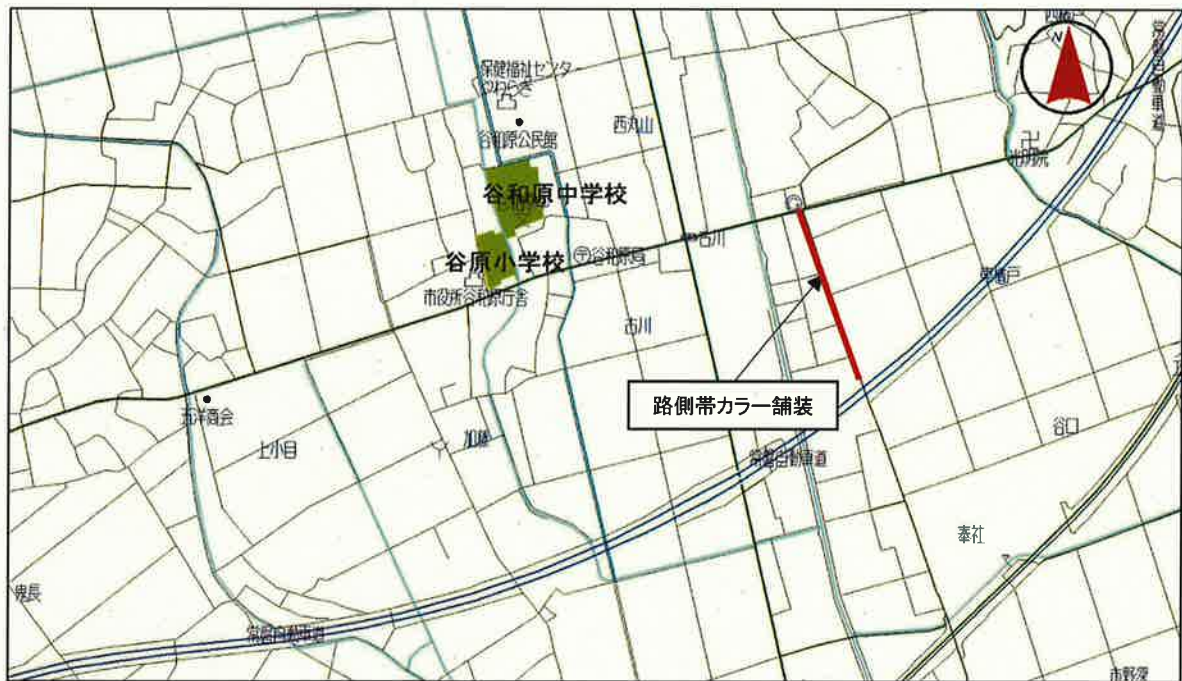
【対策箇所図】

事業主体名 (担当課等)	つくばみらい市役所 建設課			学校区名	谷原小学校区
整備番号	谷原-10	路線名	市道2級13号線	対策箇所 (住所等)	東櫛戸～市野深 地内
状況・危険 な内容等	道が狭い。車道と歩道が分離されておらず危険。				
対策の目的 及び内容 (工事概要等)	車へ通学路であると注意喚起。 ・路側帯カラー舗装 L=500m

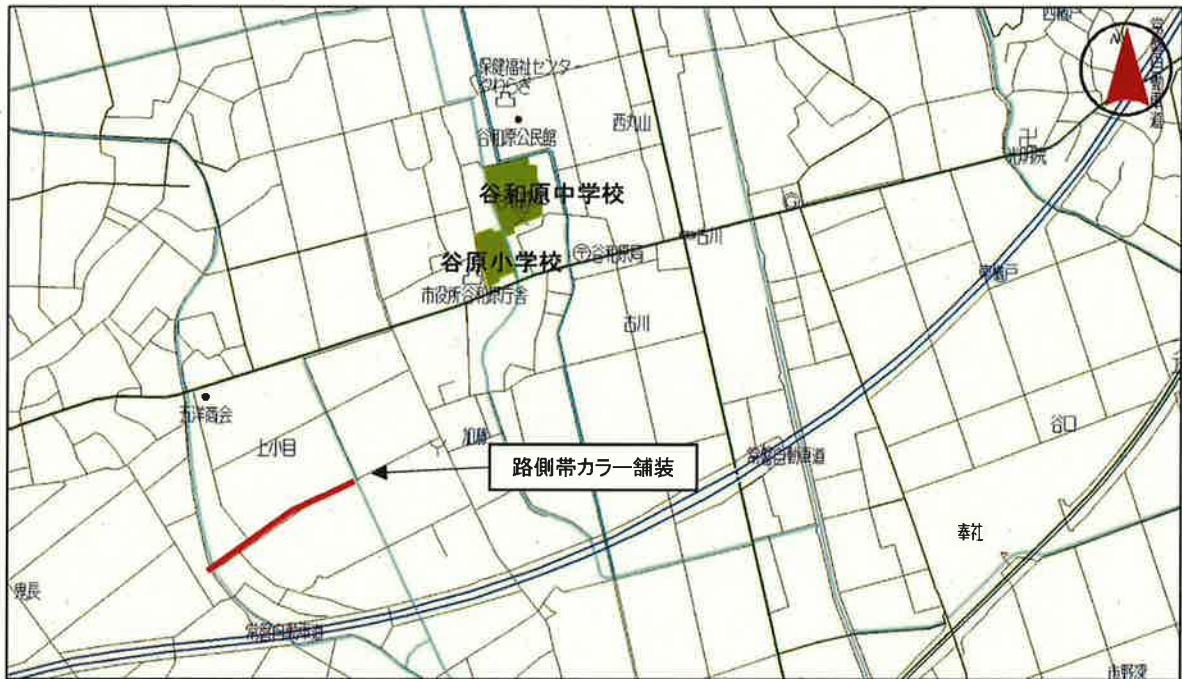
【対策箇所図】

事業主体名 (担当課等)	つくばみらい市役所 建設課			学校区名	谷原小学校区
整備番号	谷原-11	路線名	市道23143号線	対策箇所 (住所等)	加藤 地内
状況・危険 な内容等	道が狭い。車道と歩道が分離されておらず危険。				
対策の目的 及び内容 (工事概要等)	車へ通学路であると注意喚起。 ・路側帯カラー舗装 L=500m

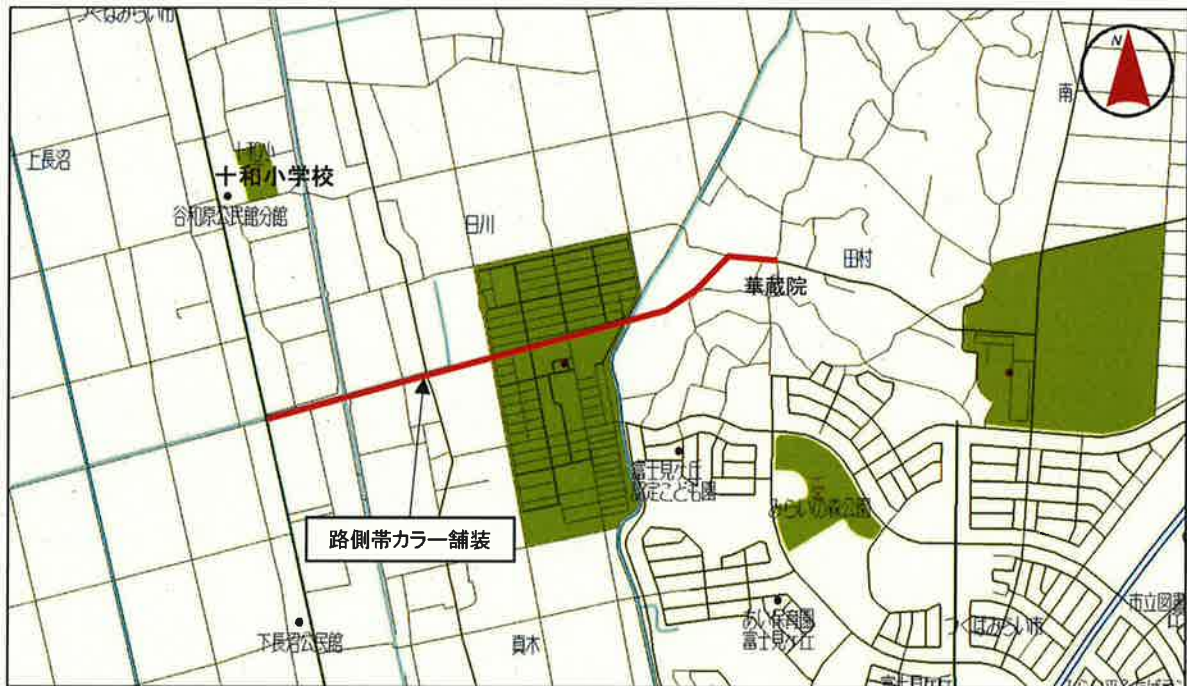
【対策箇所図】

事業主体名 (担当課等)	つくばみらい市役所 建設課		学校区名	十和小学校区
整備番号	十和-12	路線名	市道1級8号線	対策箇所 (住所等)
状況・危険 な内容等	道が狭い。車道と歩道が分離されておらず危険。			
対策の目的 及び内容 (工事概要等)	車へ通学路であると注意喚起。 ・路側帯カラー舗装 L=1386m

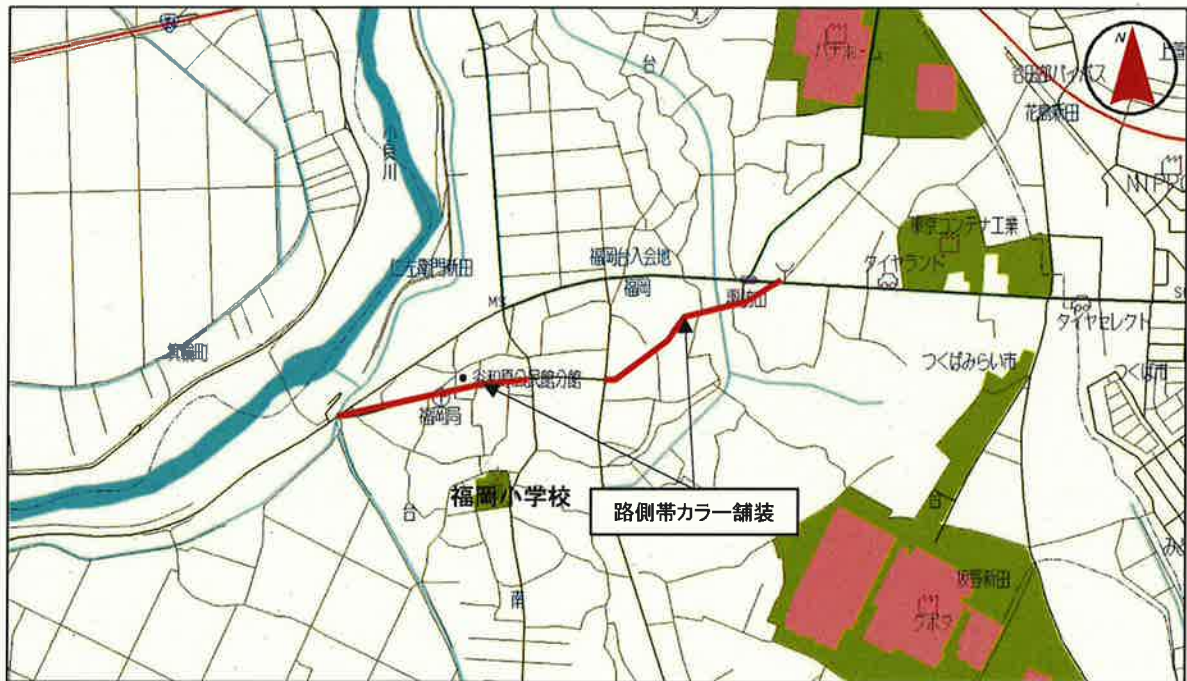
【対策箇所図】

事業主体名 (担当課等)	つくばみらい市役所 建設課			学校区名	福岡小学校区
整備番号	福岡-3	路線名	市道2級1号線	対策箇所 (住所等)	台～福岡 地内
状況・危険 な内容等	交通量がある。車がスピードを出す。				
対策の目的 及び内容 (工事概要等)	車のスピードの抑制。車へ通学路であると注意喚起。 ・路側帯カラー舗装 L=816m

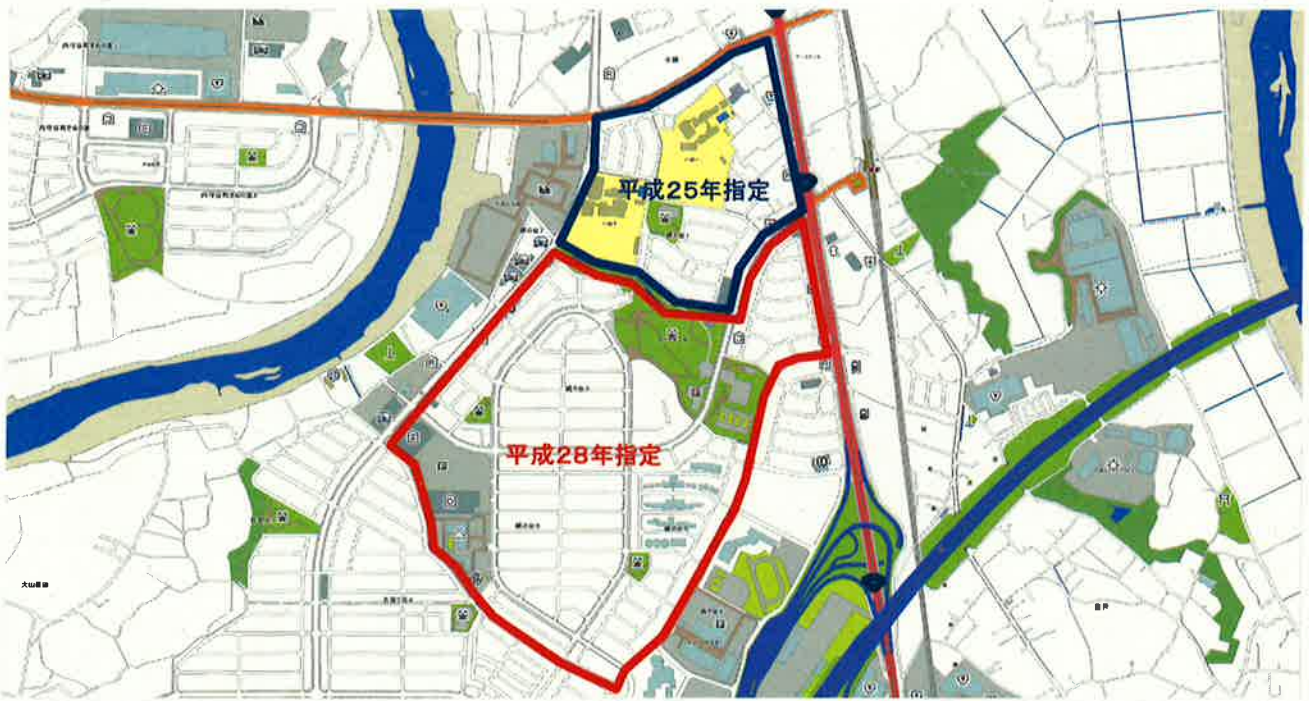
【対策箇所図】

事業主体名 (担当課等)	常陸警察署 交通課			学校区名	小絹小学校
整備番号	小絹①	路線名	市道	対策箇所 (住所等)	絹台、小絹地灯 の一部 地内
状況・危険 な内容等	住宅地内でスピードを出せる車が多く危険				
対策の目的 及び内容 (工事概要等)	車のスピード抑制のため、ゾーン30(速度規制)の実施。
