令和 2 年度 通 学 路 危 険 箇 所 シ ー ト

つくばみらい市交通安全プログラム

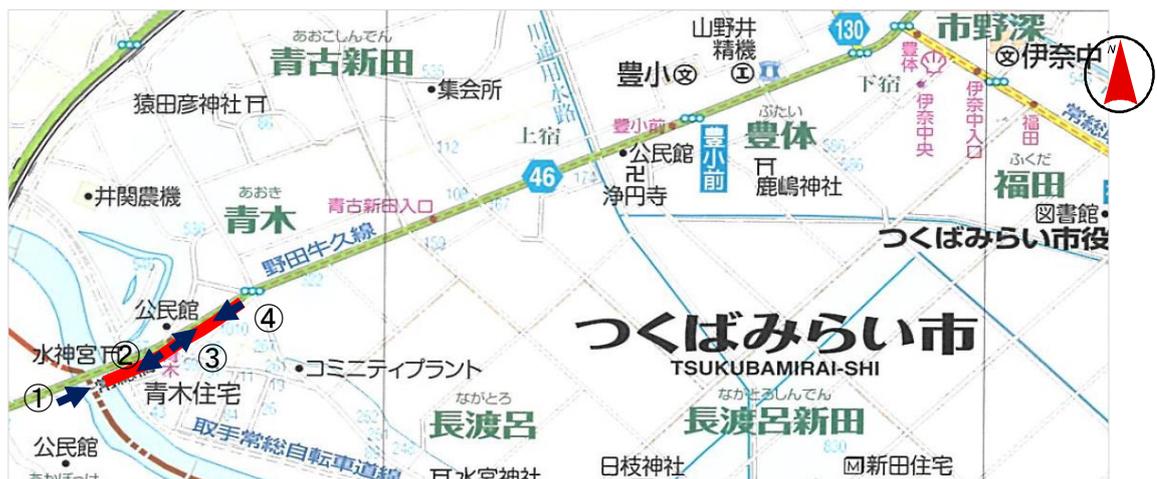
対策箇所図

事業主体名 (担当課等)	茨城県土浦土木事務所		学校区名	豊小	
図面番号	豊R2-1	路線名	主要地方道 野田牛久線	対策箇所 (住所等)	青木 地内
状況・危険 な内容等	・交通量が多い路線であるが、歩道が未整備であるため、歩行者・自転車等が危険な状況である。				
対策の目的 及び内容 (工事概要等)	・歩道整備

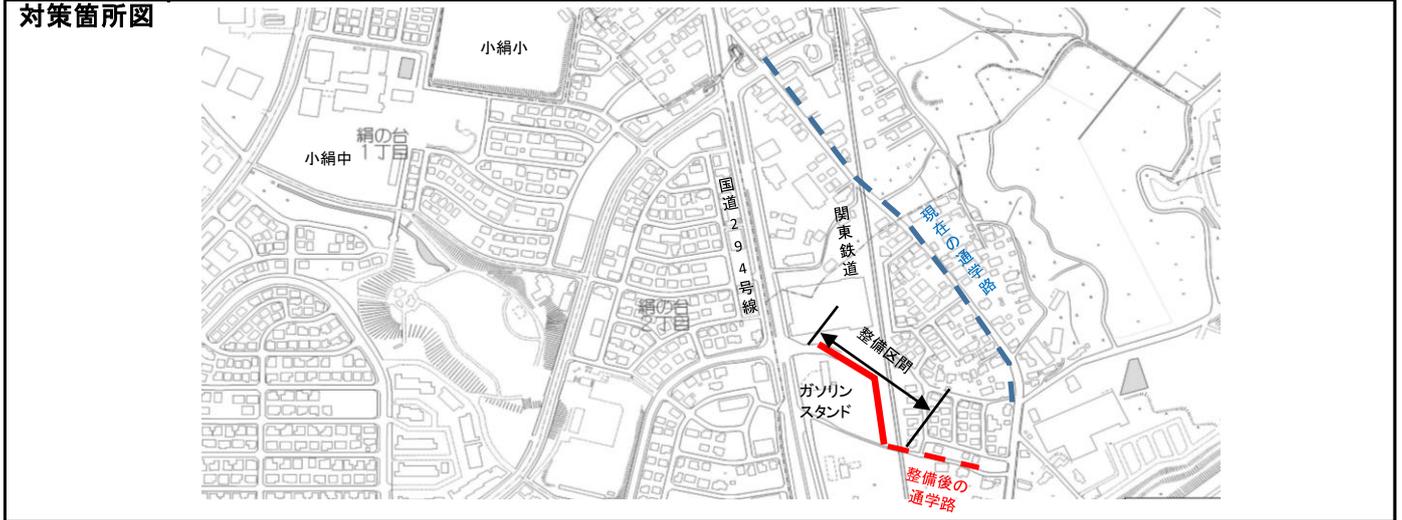
事業主体名 (担当課等)	建設課		学校区名	小絹小・小絹中
図面番号	小絹小R2-1	路線名	-	対策箇所 (住所等)
状況・危険 な内容等	現在利用されている通学路は、交通量が多いうえ道幅も狭く危険である。			
対策の目的 及び内容 (工事概要等)	歩行者及び自転車専用道路の整備。
