令和 4 年度 交通安全プログラム対策予定箇所シート

〇つくばみらい市交通安全プログラム

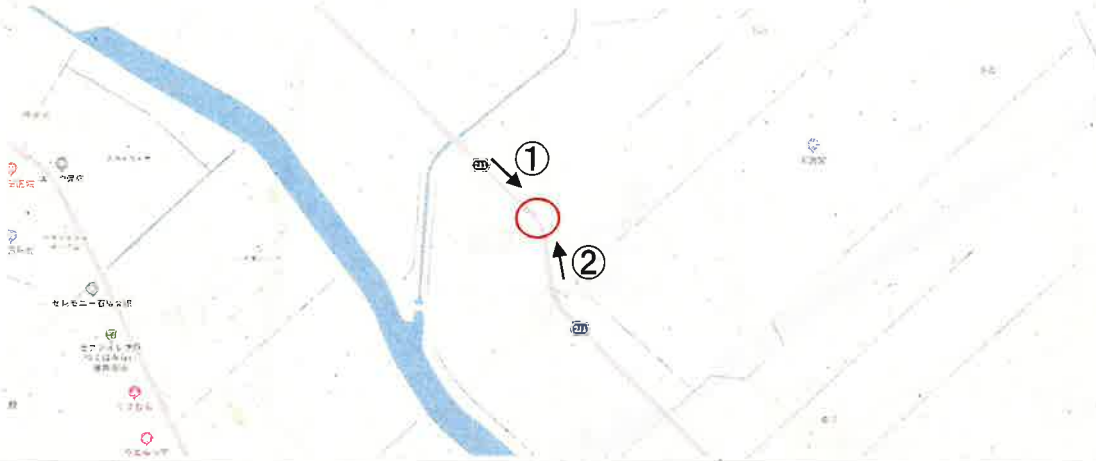
対策箇所図

事業主体名 (担当課等)	茨城県土浦土木事務所 道路整備第一課			学校区名	
整備番号		路線名	県道 高岡藤代線	対策箇所 (住所等)	上島 地内
状況・危険 な内容等	交通量が多い。信号がなく危険。				
対策の目的 及び内容 (工事概要等)	<ul style="list-style-type: none"> ・信号機設置 ・視距改良
