# 令和5年度 通学路危険箇所シート (対策完了箇所一覧)

# 令和 5 年度通学路対策完了箇所シート

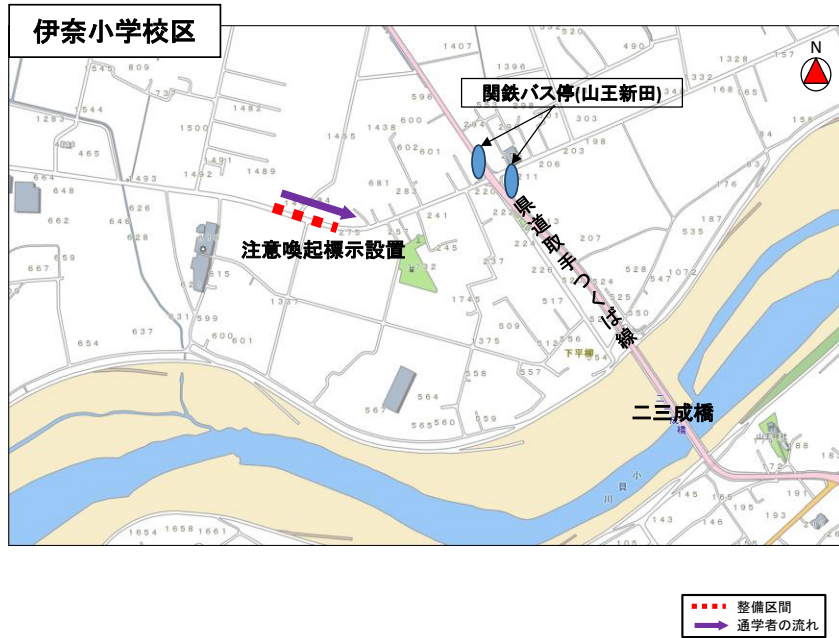
対策箇所図

図面番号	伊奈小 R5-13	対策箇所 (住所等)	山王新田 地内	路線名	市道 1 級 3 1 号線	事業主体名 (担当課等)	建設課	学校区名	伊奈小学校
------	-----------	------------	---------	-----	---------------	--------------	-----	------	-------

状況・危険な内容等	交通量が多く、スピードを出す車が多いため危険。	対策の目的及び内容 (工事概要等)	注意喚起の路面標示設置 →R5工事完了
-----------	-------------------------	-------------------	------------------------

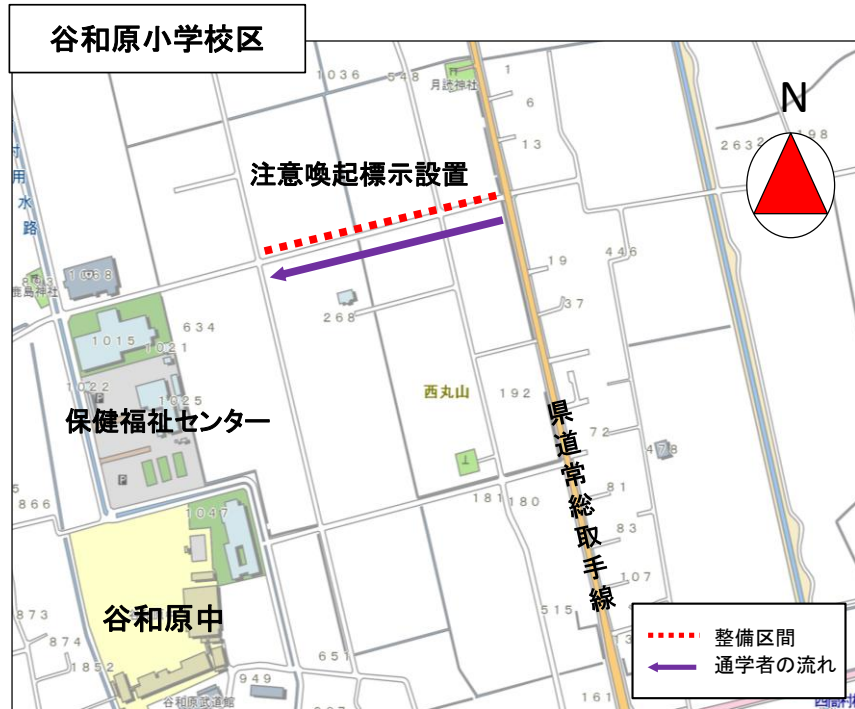
対策箇所図

図面番号	谷和原小 R5-14	対策箇所 (住所等)	西丸山 地内	路線名	市道 1 級 2 1 号線	事業主体名 (担当課等)	建設課	学校区名	谷和原小学校
------	------------	------------	--------	-----	---------------	--------------	-----	------	--------

状況・危険な内容等	交通量が多く、スピードを出す車が多いため危険。 通学中の生徒の列が道路の左右に広がり危険。	対策の目的 及び内容 (工事概要等)	注意喚起の路面標示設置 →R5工事完了
-----------	--	--------------------------	------------------------

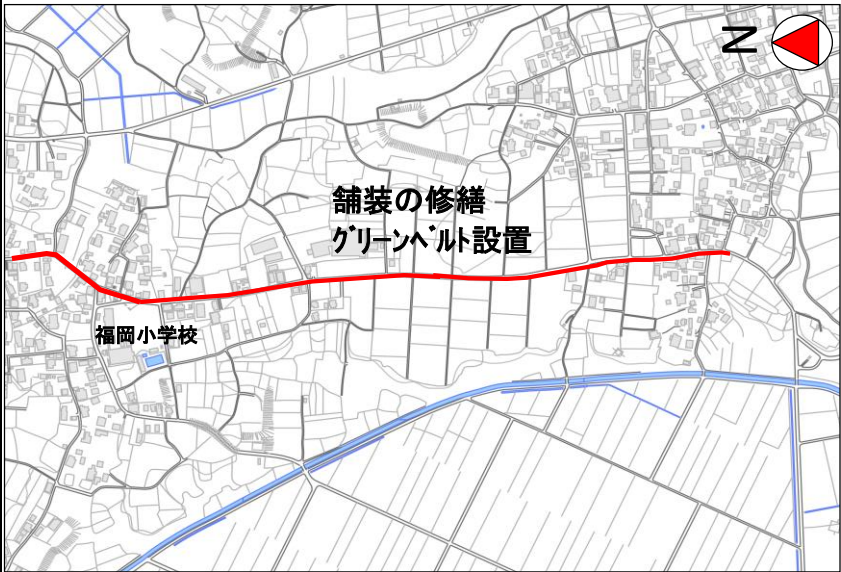
図面番号	福岡小 R3-2	対策箇所 (住所等)	福岡 地内	路線名	市道 1 級 2 号線	事業主体名 (担当課等)	建設課	学校区名	福岡小学校
状況・危険 な内容等	道路が狭く、車がすれ違うのもぎりぎりであり危険である。側溝の蓋が欠けていたりアスファルトが崩れていたりする箇所もある。				対策の目的 及び内容 (工事概要等)	安全な歩行スペースの確保 (舗装の修繕及びグリーンベルトの設置) →R5 対策完了			
対策箇所図					【対策前写真】
