各学校から報告を受けた危険箇所

〇つくばみらい市交通安全プログラム

令和 6 年度 通 学 路 危 険 箇 所 シ ー ト

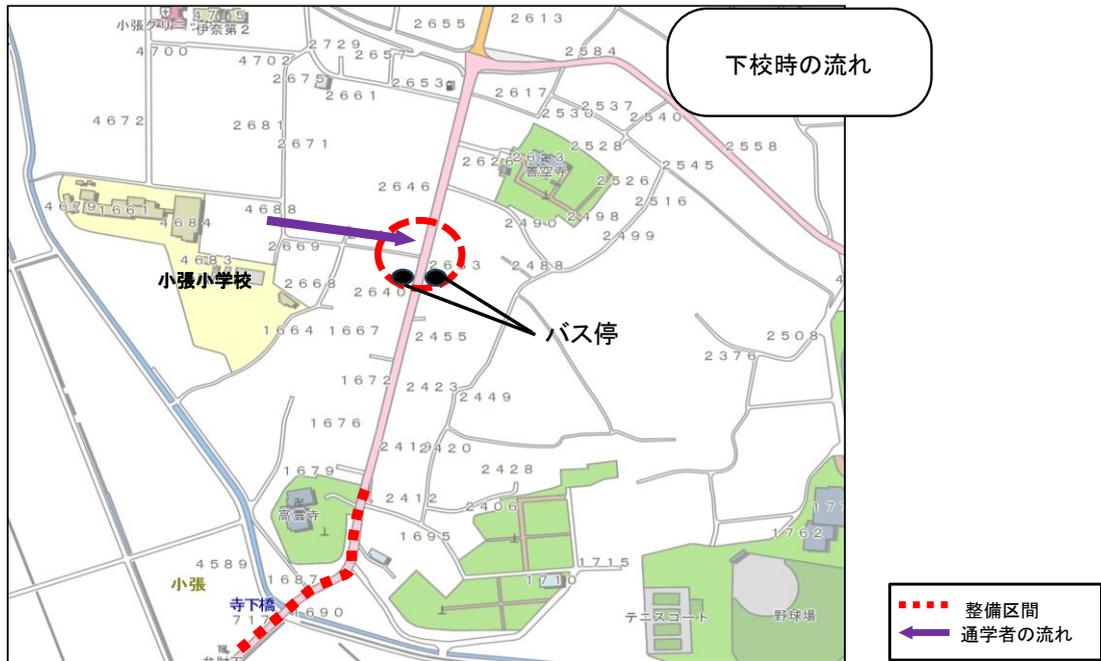
対策箇所図

事業主体名 (担当課等)				学校区名	小張小	
通し番号	小張小R6-1	路線名	県道 野田牛久線	対策箇所 (住所等)	小張	地内
要望 箇所	県道野田牛久線上、関鉄バス停(小張下宿)付近の横断歩道					
課題	道路幅が狭く、スピードを出して通行する車が多い。 夏になると木なども生い茂り、カーブで見通しが悪く危険。(貨物車両などの交通量も多い。)					
学校からの 整備要望	道路拡幅や歩道の確保、通学路看板等児童の歩行を促すような看板の設置など。 (スピードを落とさない車もいるため、減速の表示看板などがあるとよりよい) 横断歩道を安全に横断できるような路面標示など。

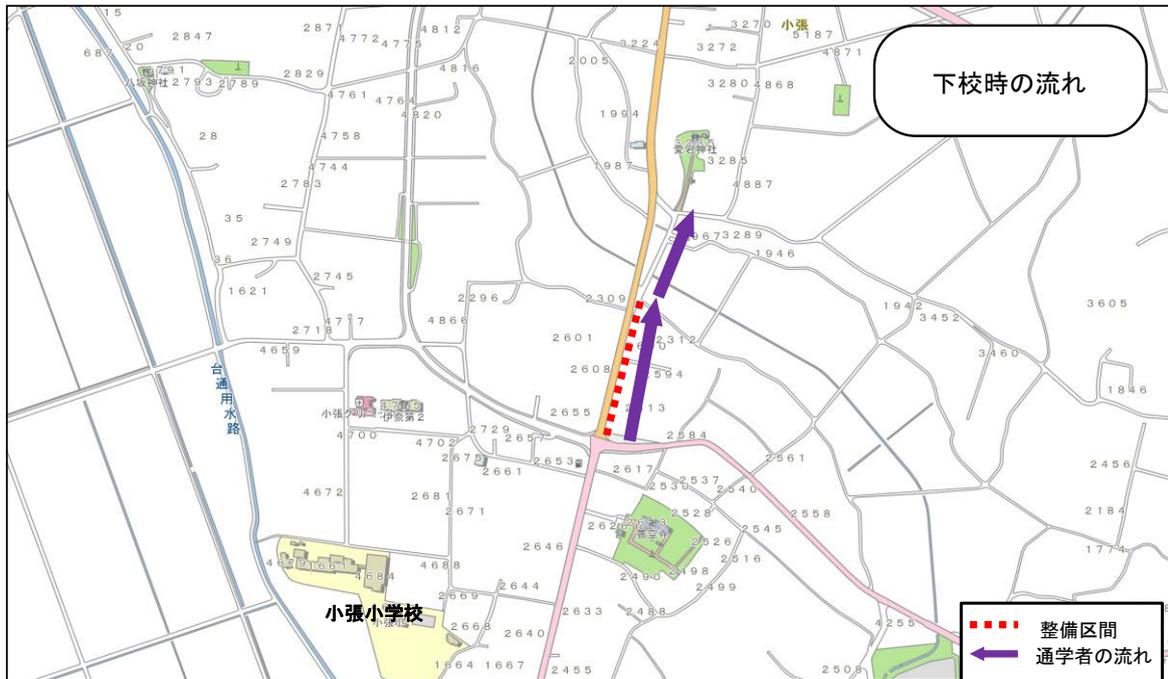
対策箇所図

事業主体名 (担当課等)				学区区名	小張小	
通し番号	小張小R6-2	路線名	県道 谷田部小張線	対策箇所 (住所等)	小張	地内
要望 箇所	県道谷田部小張線の高低差のある道沿い					
課題	道路幅が狭く歩行者の歩行スペースも狭い。 坂道になっており、車両から歩行者の見通しが悪く危険。(貨物車両などの大型車両の交通量も多い。)					
学校からの 整備要望	歩道の確保、通学路看板等児童の歩行を促すような看板、スピードを落とさない車もいるため、減速の表示看板などの設置。

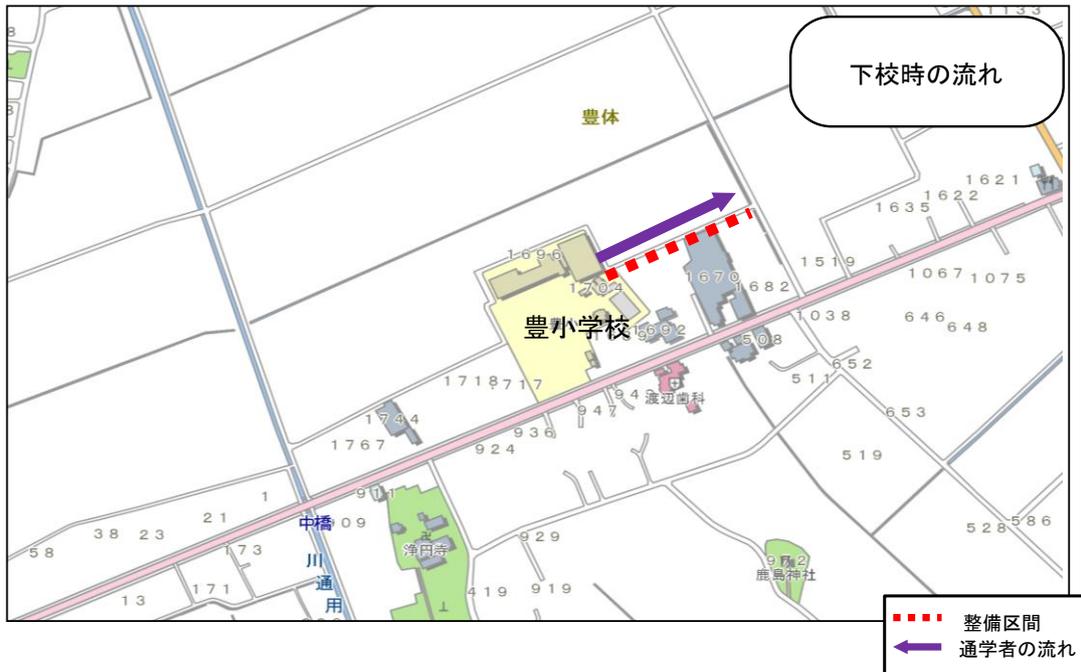
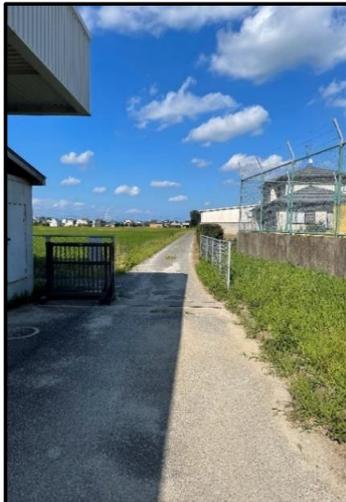
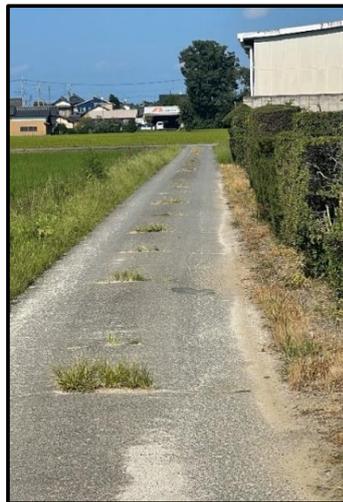
事業主体名 (担当課等)				学校区名	豊小	
通し番号	豊小R6-1	路線名	市道12018号線	対策箇所 (住所等)	豊体	地内
要望 箇所	豊小学校の東門から出た市道12018号線					
課題	下校時に、狭い幅の道路を保護者送迎の車と、児童が徒歩で通るので危険。					
学校からの 整備要望	道路の整備

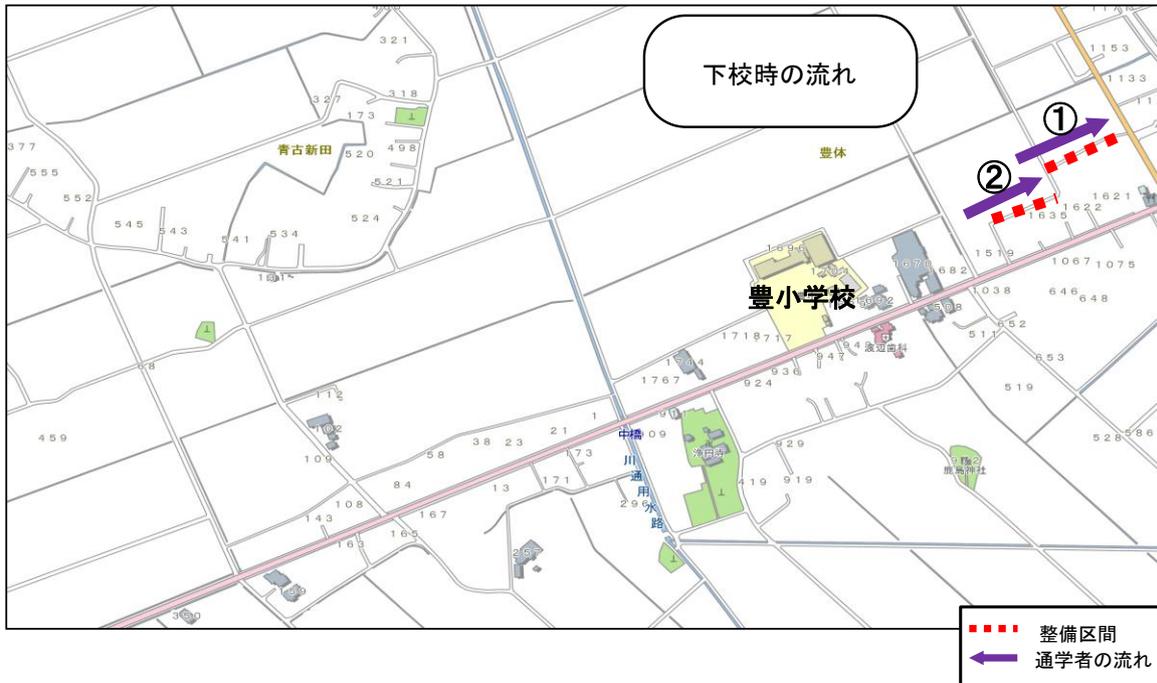
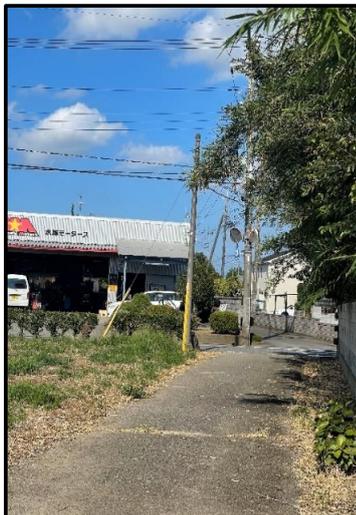
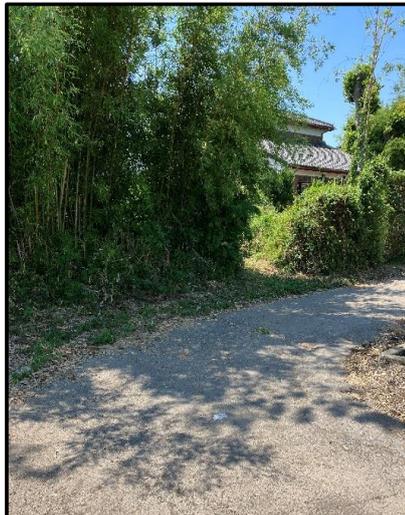
事業主体名 (担当課等)				学校区名	豊小	
通し番号	豊小R6-2	路線名	①市道120015号線 ②市道120016号線	対策箇所 (住所等)	豊体	地内
要望 箇所	市道120015号線及び市道120016号線					
課題	道路の脇から竹が出てきており、児童の通る道路に垂れ下がっている。① 雨が降ると大きな水たまりができてしたり、すべったりしてしまうため、すべらないように避けて通るのが大変。②					
学校からの 整備要望	道路の整備

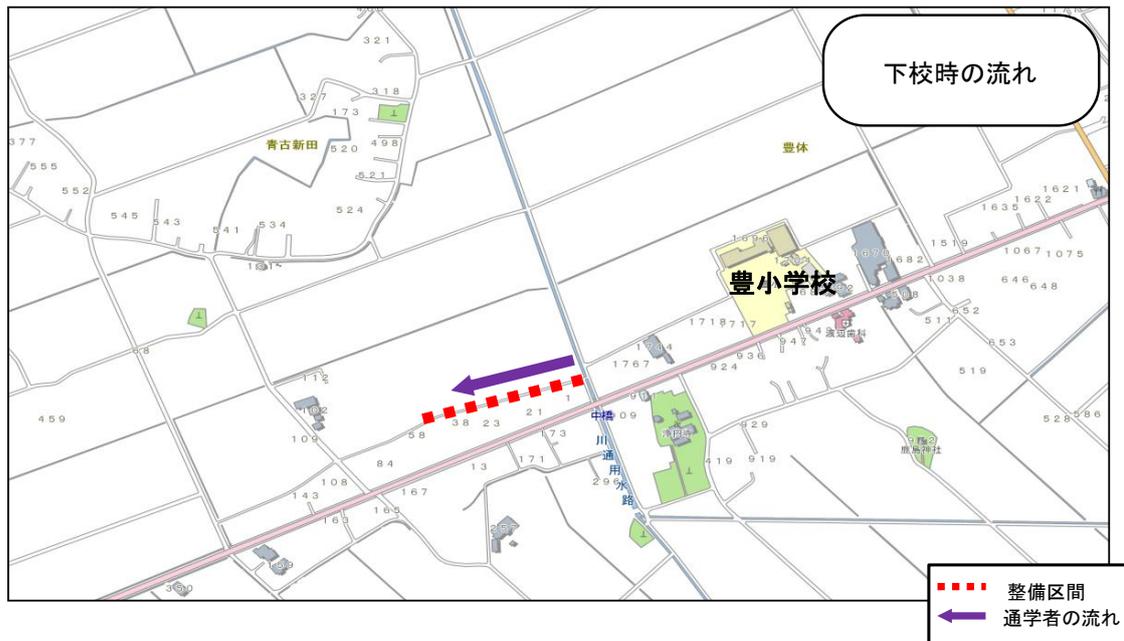
対策箇所図

事業主体名 (担当課等)				学校区名	豊小	
通し番号	豊小R6-3	路線名	市道12021	対策箇所 (住所等)	豊体	地内
(2)要望 箇所	市道12021の道路					
(3)課題	雨が降ると大きな水たまりができてしたり、すべったりしてしまう。 竹が垂れ下がって危ないときがある。					
学校からの 整備要望	農道の整備 竹の葉の剪定

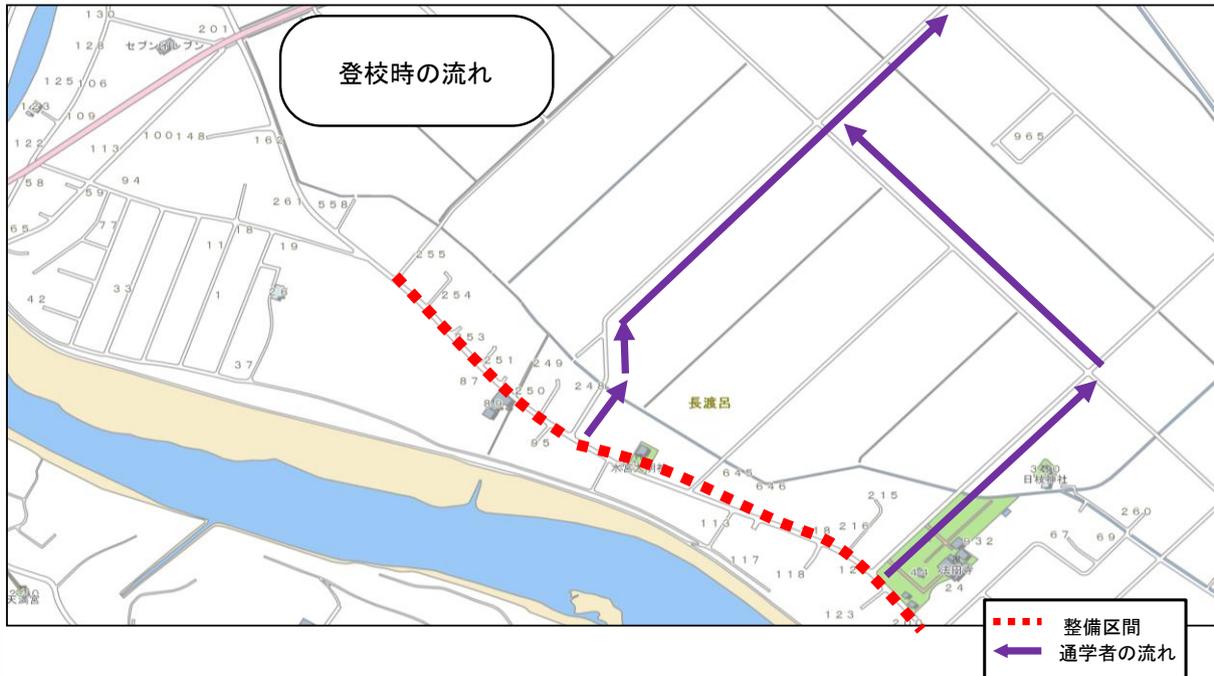
対策箇所図

事業主体名 (担当課等)				学校区名	豊小	
通し番号	豊小R6-4	路線名	市道131号線	対策箇所 (住所等)	長渡呂	地内
要望 箇所	県道野田牛久線に通ずる守谷霊園付近の市道131号線					
課題	スピードを出す車が多く、カーブもあるため、車両からの見通しが悪い。 歩車道の区別がない。					
学校からの 整備要望	看板の設置や、スピードを減速させるための段差をつくる。 歩道を作る。

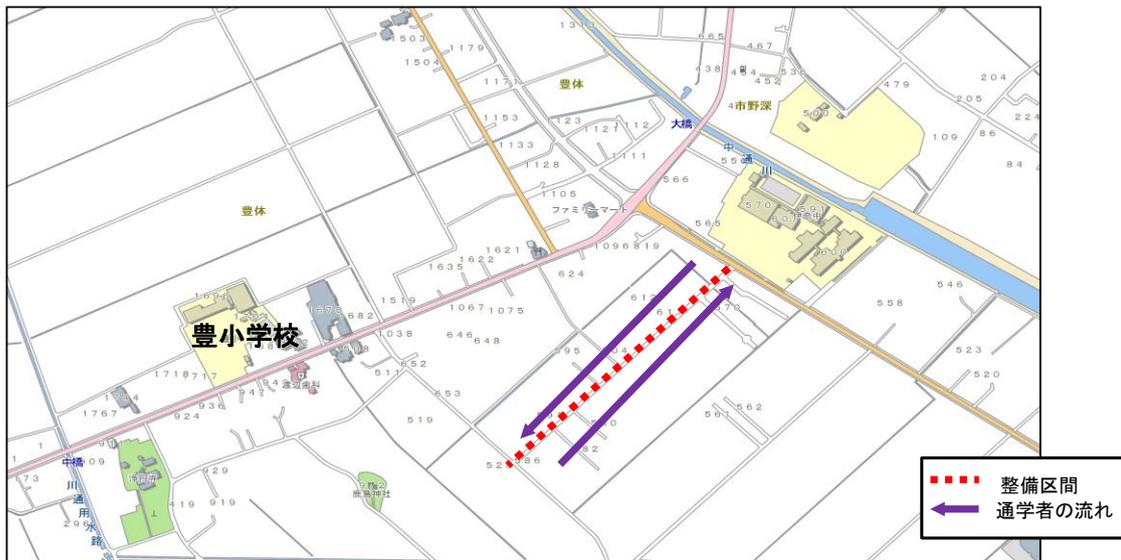
対策箇所図

事業主体名 (担当課等)				学校区名	豊小	
通し番号	豊小R6-5	路線名	市道12113号線	対策箇所 (住所等)	豊体	地内
要望 箇所	ガソリンスタンド(斉藤商店)付近の豊小学校前に通ずる道路					
課題	歩道と車道の区別がない					
学校からの 整備要望	歩道の設置

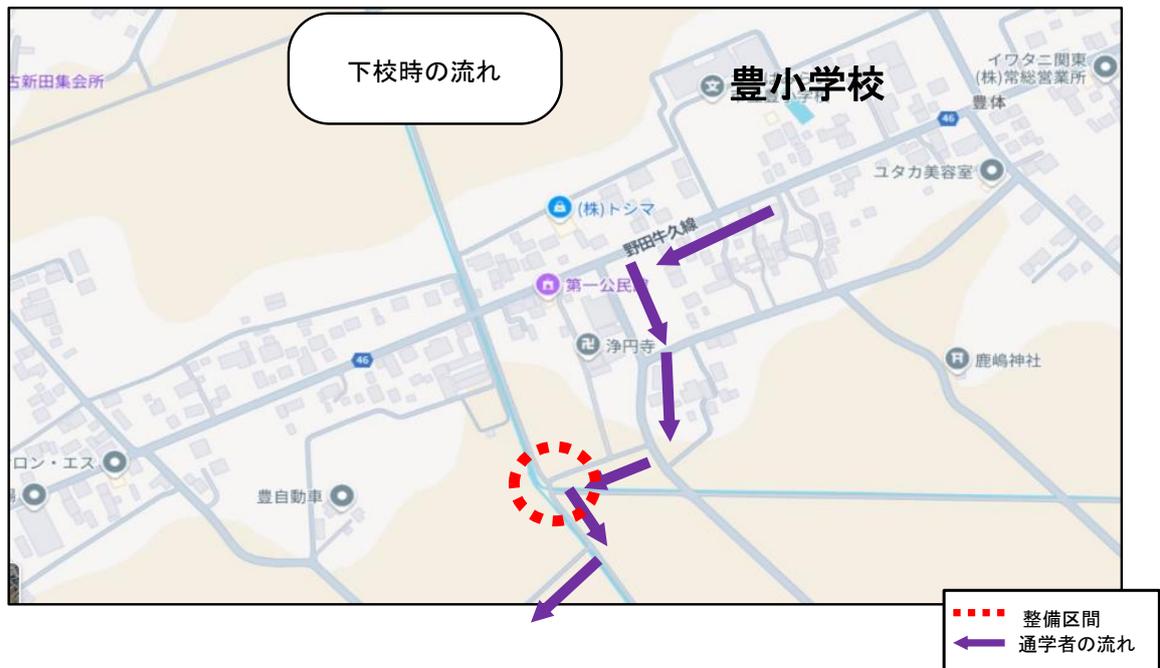
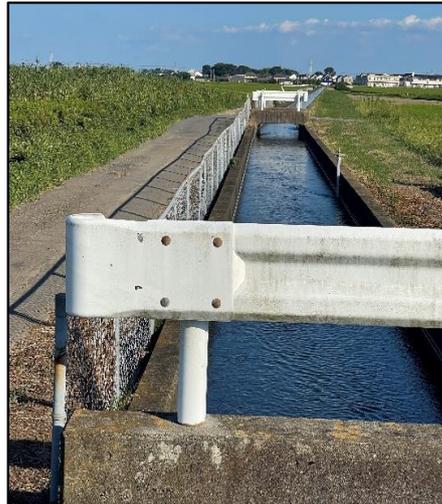
事業主体名 (担当課等)				学区区名	豊小	
通し番号	豊小R6-6	路線名	市道12096号線	対策箇所 (住所等)	豊体	地内
要望 箇所	市道12096号線の用水路沿い					
課題	雨が降ると大きな水たまりができてしまう。 用水路沿いの柵の整備について、角などは柵が一部途切れている。					
学校からの 整備要望	排水の整備 道路の整備 柵の設置

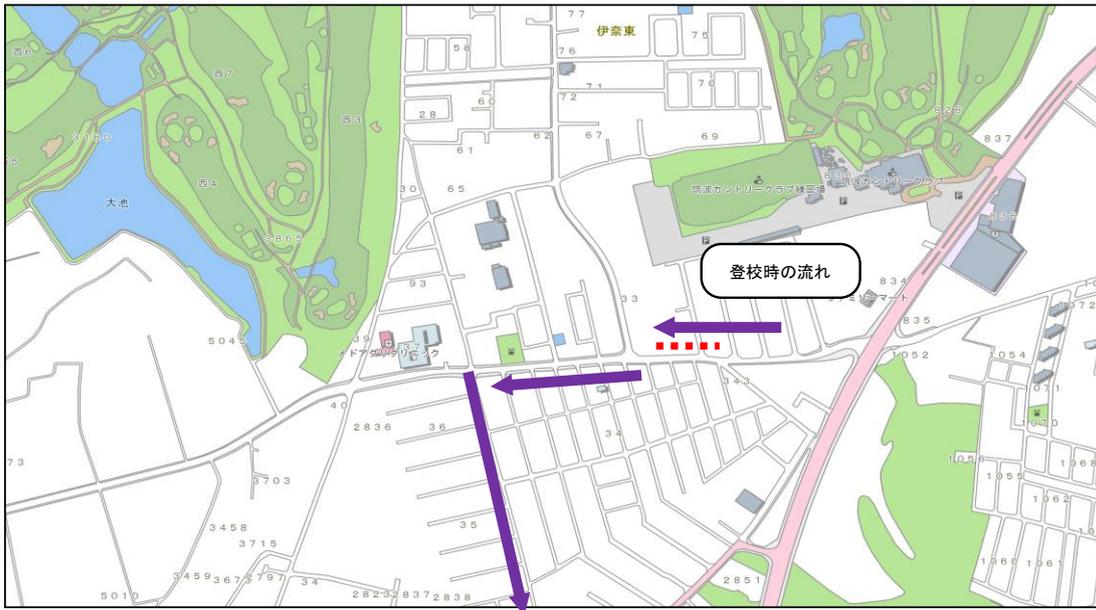
対策箇所図

事業主体名 (担当課等)				学校区名	伊奈東小	
通し番号	伊奈東R6-1	路線名	市道214号線	対策箇所 (住所等)	伊奈東	地内
要望 箇所	市道214号線					
課題	通学路になっているが、一部歩行者の通行スペースがなくなっている。					
学校からの 整備要望	グリーンベルトの設置

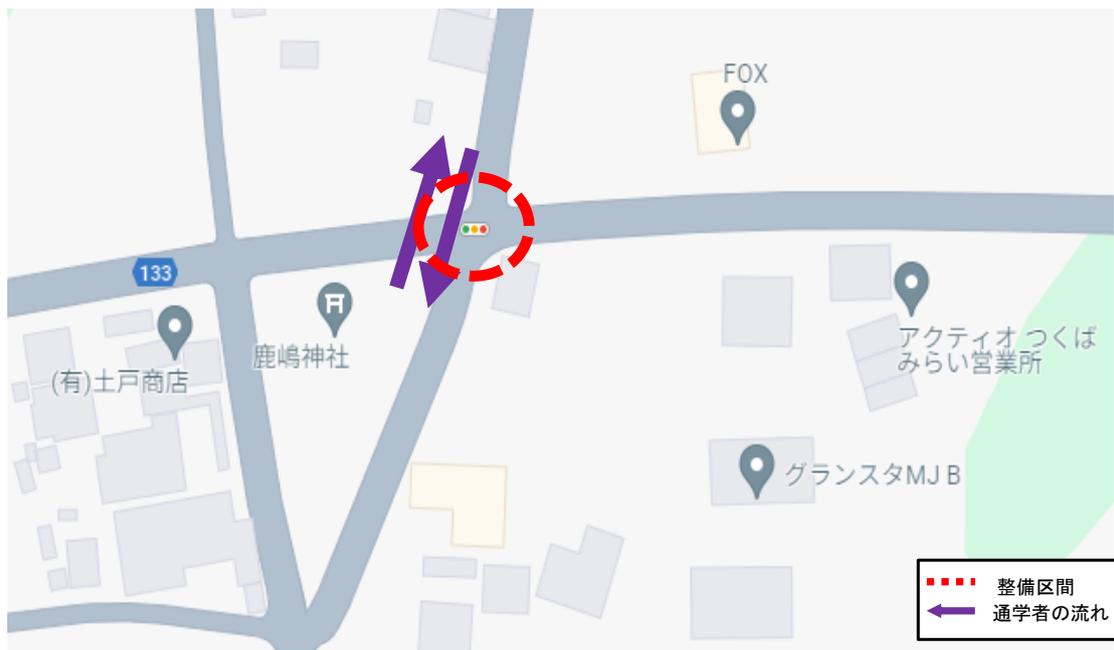
対策箇所図

事業主体名 (担当課等)				学校区名	福岡小	
通し番号	福岡小R6-1	路線名	県道赤浜谷田部線	対策箇所 (住所等)	福岡台入会地	地内
要望 箇所	県道赤浜谷田部線の押しボタン式信号機の歩道だまり					
課題	信号機の歩行者用押しボタンが車道に近い位置にあり、車両と接触する危険性がある。 歩道だまりが土砂で狭くなっている。 信号無視する車が多くて危険である。					
学校からの 整備要望	土砂の撤去 警察官等での取り締まりをお願いしたいが、難しいのであれば、注意喚起の看板の設置をお願いしたい。

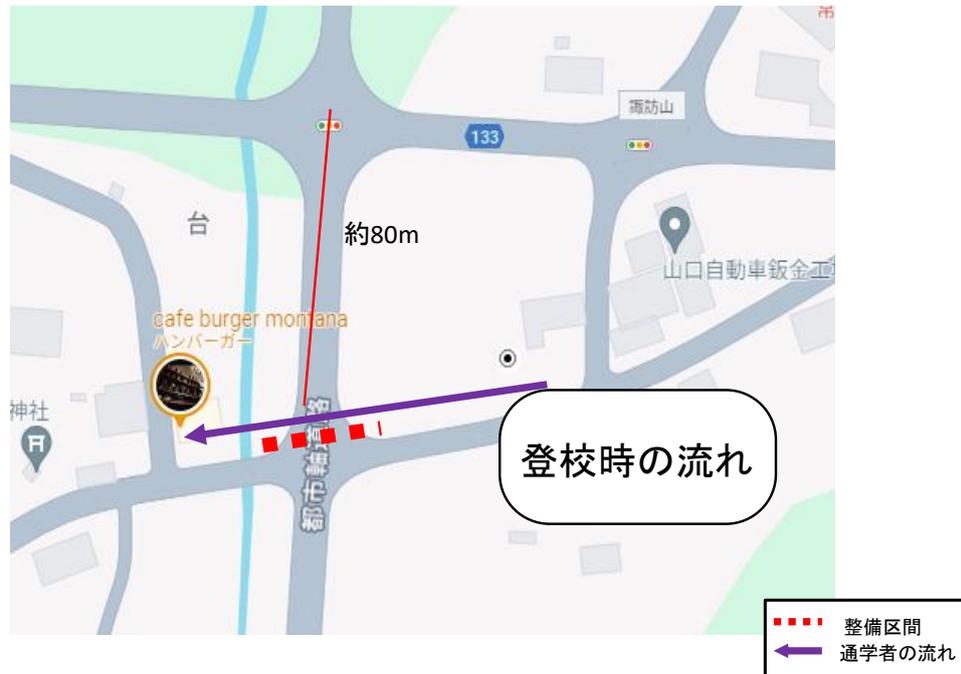
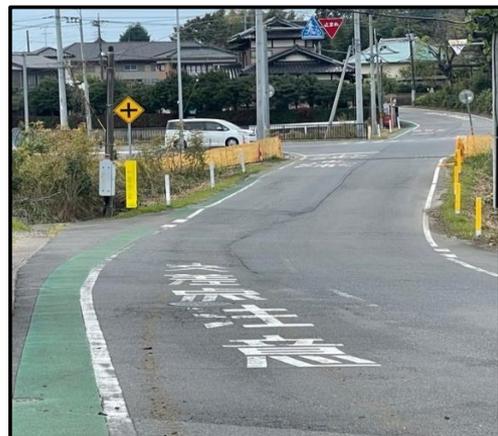
事業主体名 (担当課等)				学校区名	福岡小	
通し番号	福岡小R6-2	路線名	市道201 都市軸道路	対策箇所 (住所等)	台	地内
要望 箇所	市道201及び都市軸道路に係る横断歩道					
課題	朝・夕ともに、県道から抜け道として利用する車が多く、スピードを出しているていて危険。 既にグリーンベルトがあるが、夏は雑草で見えない。 横断歩道はあるが、交通量が多く信号がないため横断が危険である。					
学校からの 整備要望	車への注意喚起の看板設置。雑草の刈取。押しボタン信号機の設置。

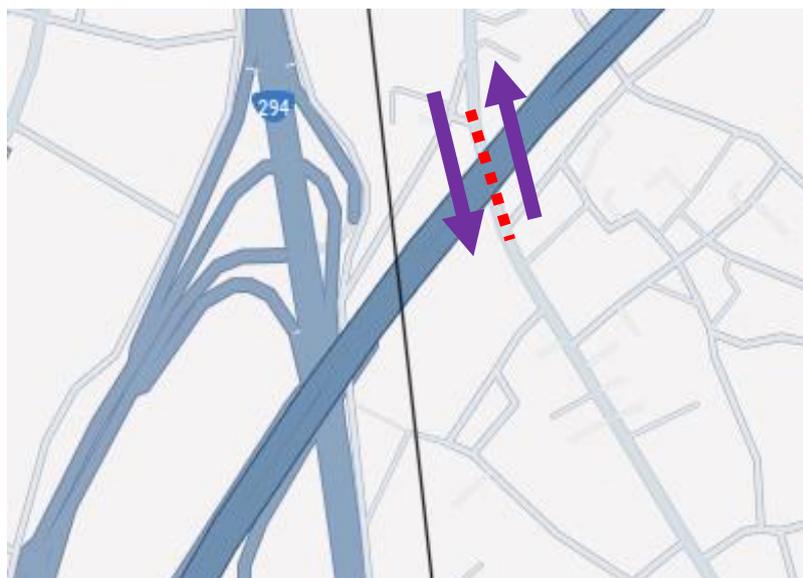
対策箇所図

事業主体名 (担当課等)				学校区名	小絹小	
通し番号	小絹小R6-1	路線名	市道128号線	対策箇所 (住所等)	筒戸	地内
要望 箇所	市道128号線(常磐自動車道下のトンネル内)					
課題	トンネル内で、歩行者と自転車がすれ違う際に、自転車は車道側に降りて走行してはいけない。 自転車で通学する中学生と徒歩で通学する小学生が接触した事案もある。(保護者連絡より)					
学校からの 整備要望	道路の拡幅やガードレールの設置。

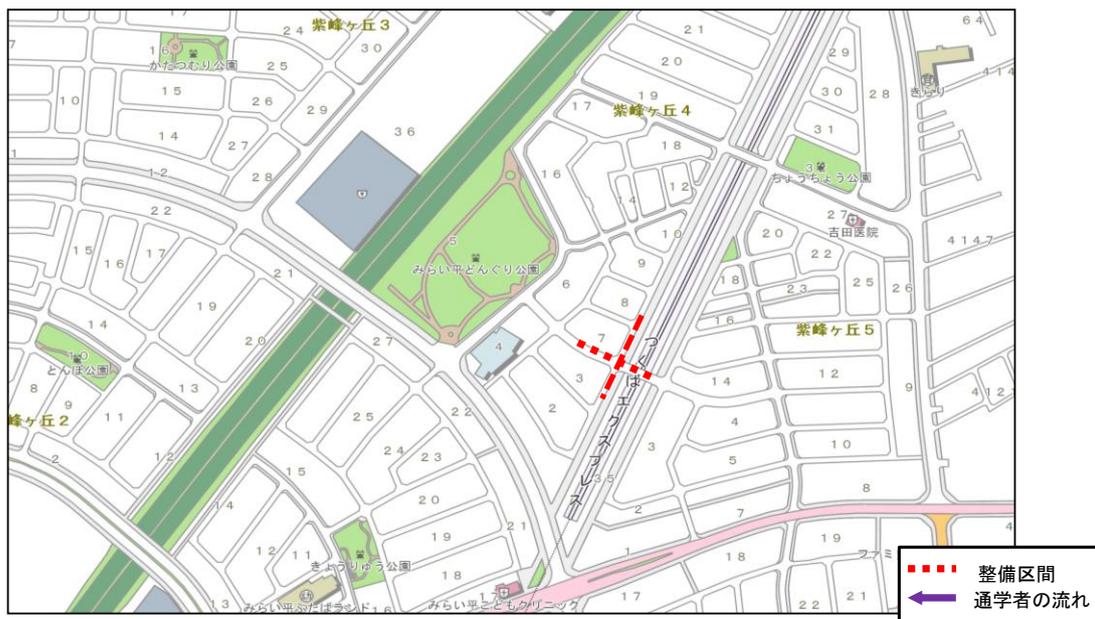
対策箇所図

事業主体名 (担当課等)				学区区名	陽光台小	
通し番号	陽光台小R6-1	路線名	市道17006号線 市道17076号線 市道17090号線	対策箇所 (住所等)	紫峰ヶ丘4丁目	地内
要望 箇所	市道17076号線と市道17006号線の交差点					
課題	優先道路に接続するつくばエクスプレス沿線の側道に停止線が無く危険。 自動車と自転車や歩行者と接触事故があった。					
学校からの 整備要望	車両に対して一時停止線の設置や、車両に対して歩行者や自転車注意等の看板の設置。

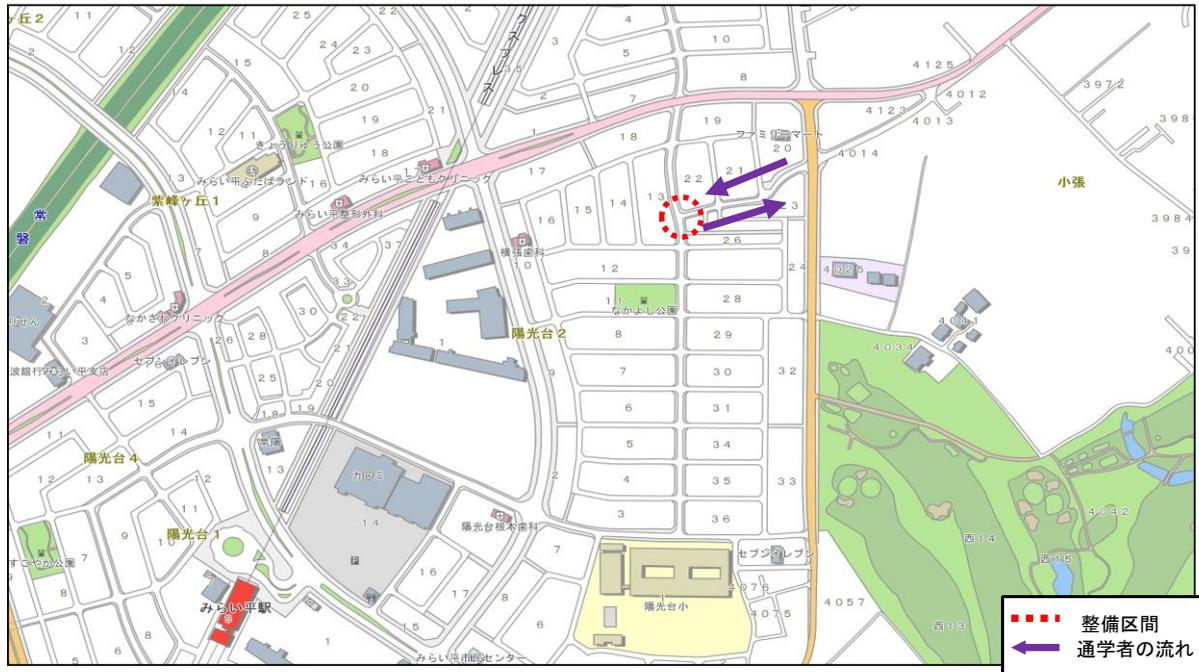
対策箇所図

事業主体名 (担当課等)				学校区名	陽光台小	
通し番号	陽光台R6-2	路線名	市道17004 市道17120	対策箇所 (住所等)	陽光台2丁目	地内
要望 箇所	市道17004と市道17120の交差点					
(3)課題	横断歩道ありマークが、緩やかなカーブと直前の横断歩道ありマークの距離が近く自動車運転者側から認識しずらく危険。					
学校からの 整備要望	歩行者に注意の標識やカーブ注意の標識等の設置。一時停止の規制。

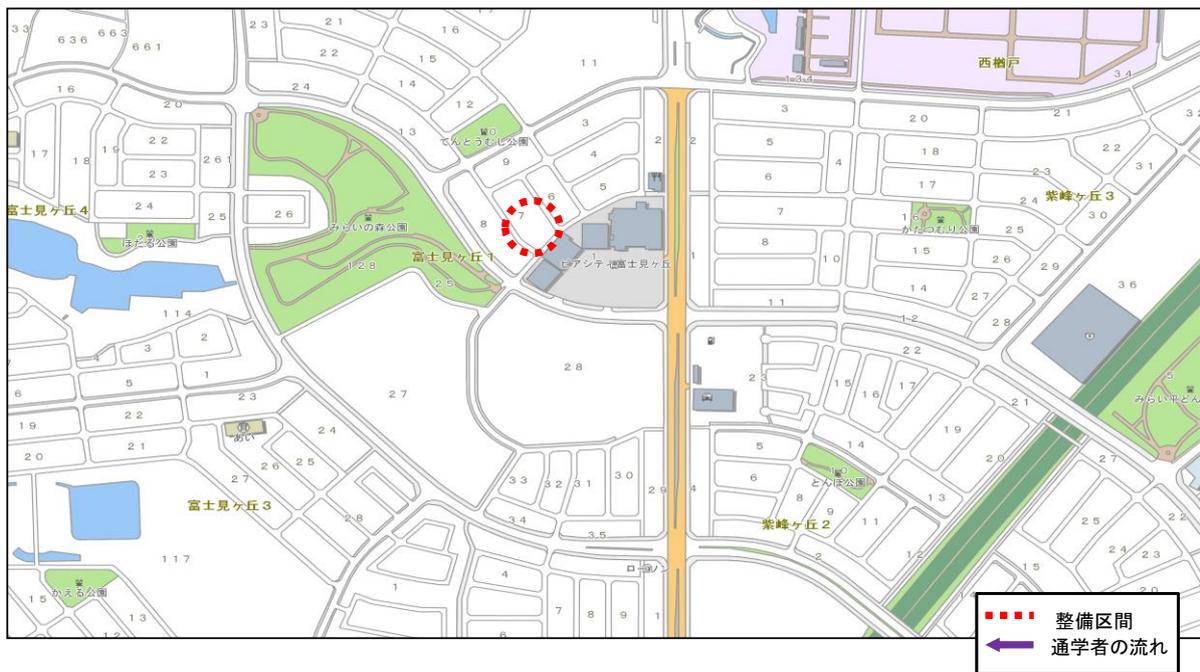
対策箇所図

事業主体名 (担当課等)				学校区名	富士見ヶ丘小	
通し番号	富士見ヶ丘小R6-1	路線名	富士見ヶ丘1丁目	対策箇所 (住所等)	富士見ヶ丘1丁目	地内
要望 箇所	富士見ヶ丘1丁目					
課題	空き地の周りを通学路として児童が通学している。 草木が道路までせり出しているため、道幅を狭くしている。					
学校からの 整備要望	土地の管理者に定期的な空き地整備を依頼する。

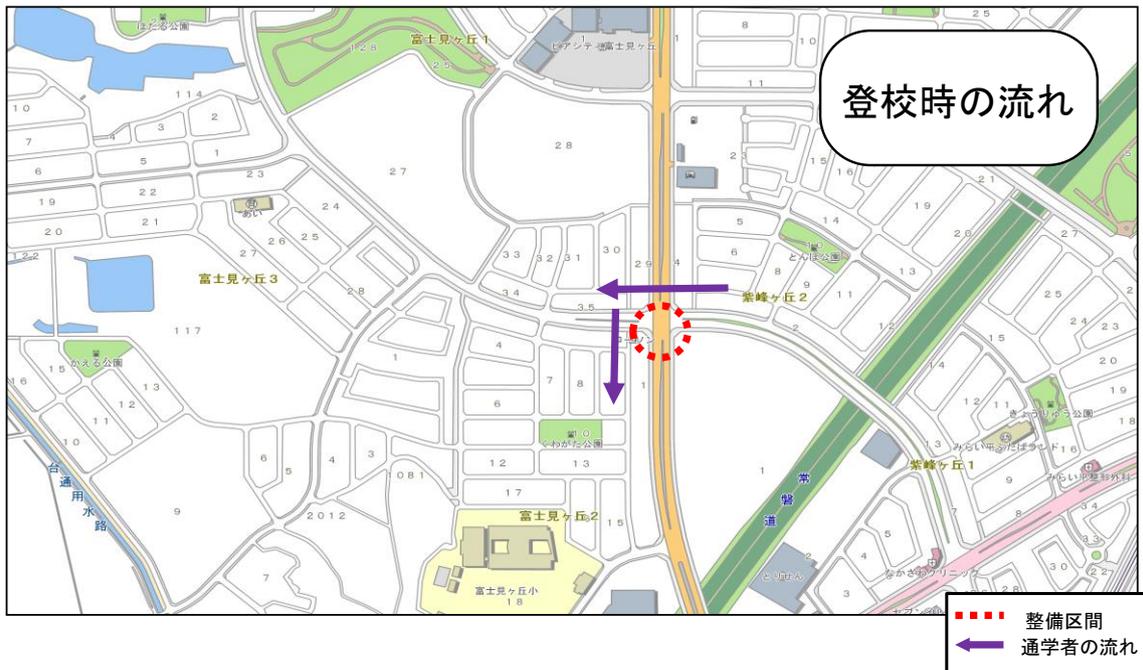
対策箇所図

事業主体名 (担当課等)				学区区名	富士見ヶ丘小	
通し番号	富士見ヶ丘小R6-2	路線名	県道 東檜戸・真瀬線	対策箇所 (住所等)	富士見ヶ丘2丁目	地内
要望 箇所	県道 東檜戸・真瀬線と市道110、市道112が交わる交差点					
課題	交通量が多い交差点であり、登校時間は特に多くの児童が使用するため、交差点の歩道だまりに車両の進入を防ぐ車止めの設置。					
学校からの 整備要望	交差点の歩道だまりに車両の進入を防ぐ車止めの設置。

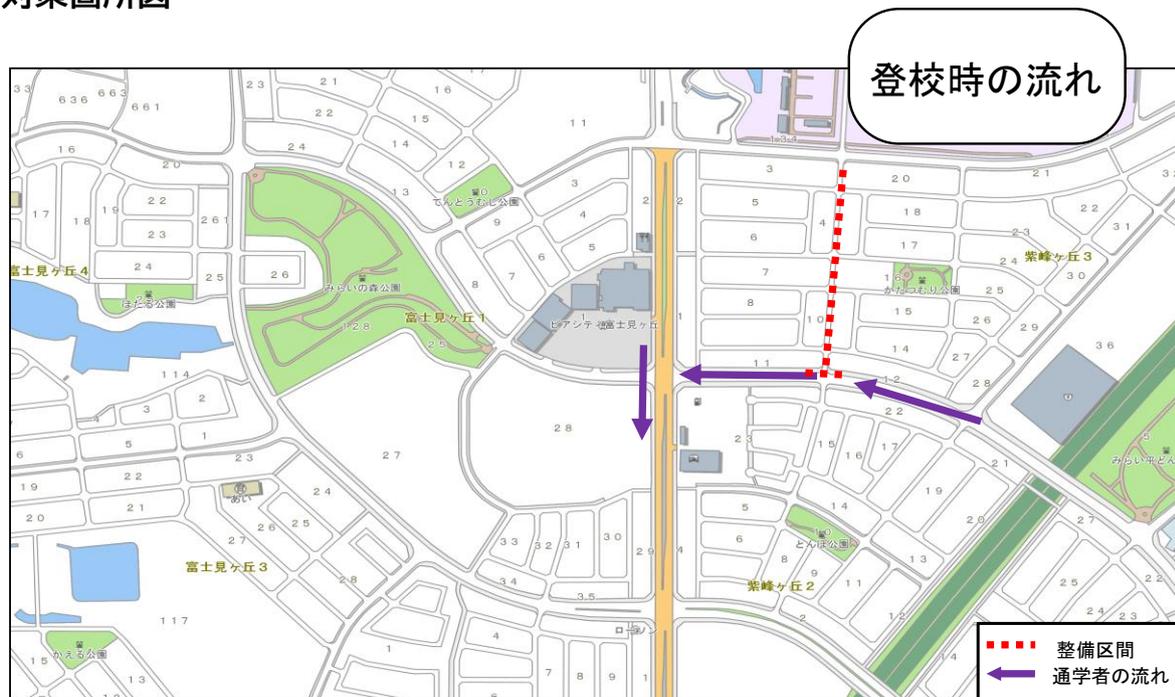
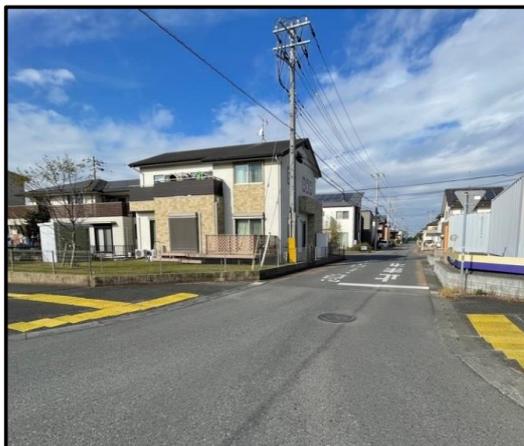
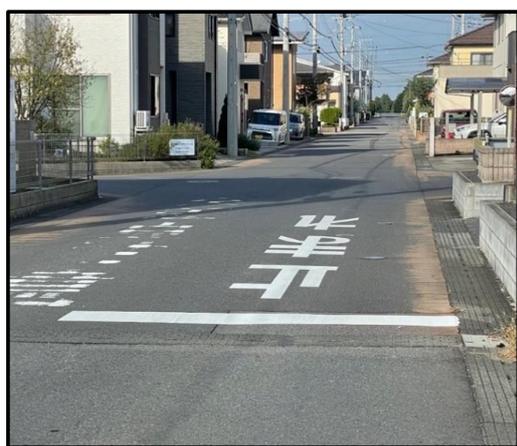
事業主体名 (担当課等)				学区区名	富士見ヶ丘小	
通し番号	富士見ヶ丘小R6-3	路線名	紫峰ヶ丘3丁目 市道25093	対策箇所 (住所等)	紫峰ヶ丘3丁目	地内
要望 箇所	紫峰ヶ丘3丁目、市道25093					
課題	市道25093を登校時間帯に抜け道として使用する車両が多い。放課後は、紫峰ヶ丘2丁目との往来により交通量が多い。一時停止の標識はあるが、停止しない車両が多い。歩車道の区別のためと思われる橙色の舗装があるが、塗装が薄くなっている。					
学校からの 整備要望	横断歩道の設置。スクールゾーンとして速度制限。歩者分離のため舗装の修繕。通り抜け禁止などの看板の設置。

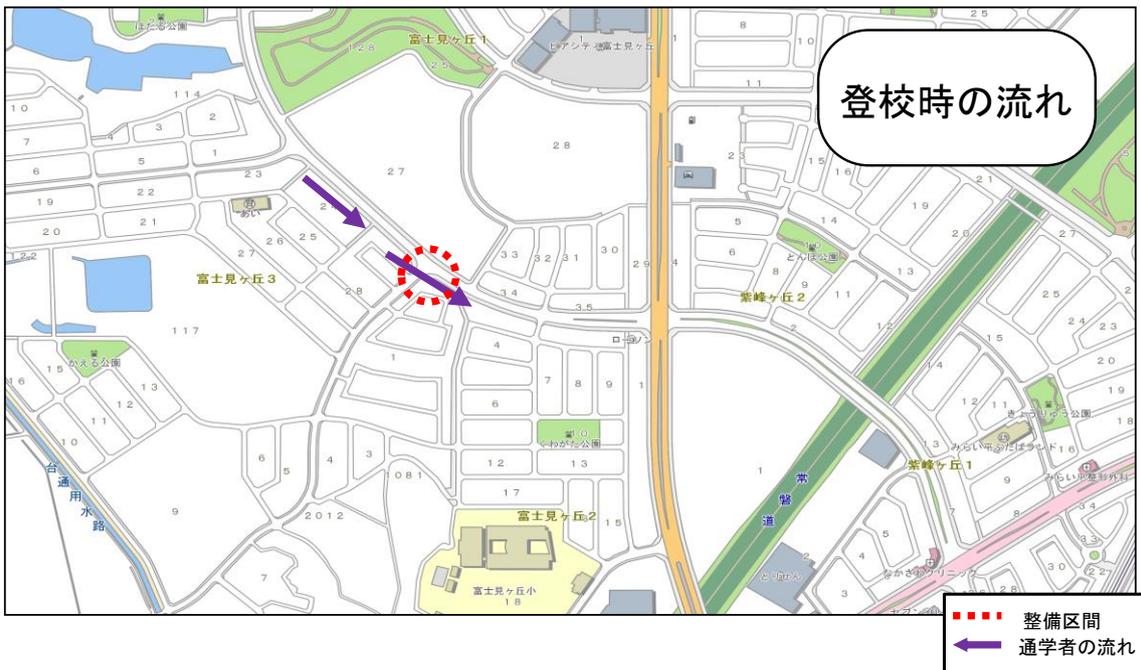
対策箇所図

事業主体名 (担当課等)				学区区名	富士見ヶ丘小	
通し番号	富士見ヶ丘小R6-4	路線名	市道110 市道25005	対策箇所 (住所等)	富士見ヶ丘3丁目	地内
要望 箇所	市道110と市道25005が交わる交差点					
課題	交通量が多いT字路交差点であり、登校時間は特に車両も児童生徒も多く使用している。R6年度は、登校時間は毎日、富士見ヶ丘小PTAが立哨している。下校時は低学年が下校する際などに教職員が付き添いで下校指導を行う場合もある。					
学校からの 整備要望	信号機の設置。

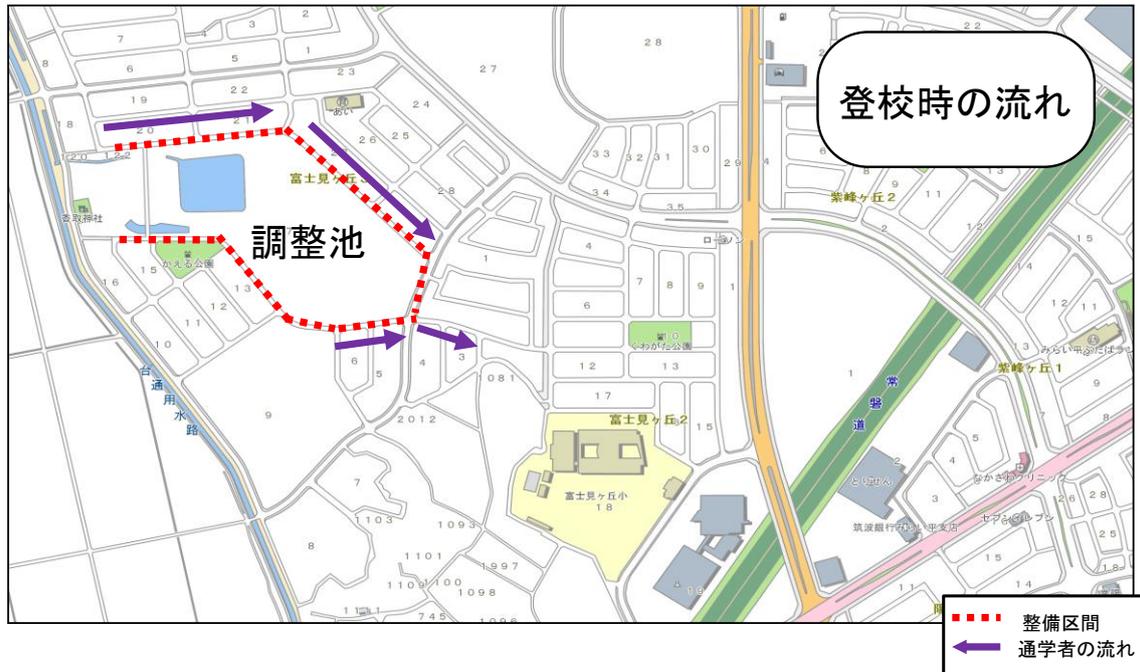
対策箇所図

事業主体名 (担当課等)				学校区名	富士見ヶ丘小	
通し番号	富士見ヶ丘小R6-5	路線名	市道25039 市道25038	対策箇所 (住所等)	富士見ヶ丘3丁目	地内
要望 箇所	市道25039、市道25038					
課題	調整池周辺の雑草が伸びており、道幅を狭くしている。雑草が舗装を突き破り、誘導ブロックが破損するなど、整備がされていないところがある。					
学校からの 整備要望	定期的な 除草作業。特に夏場は頻度を多く除草作業を実施してほしい。

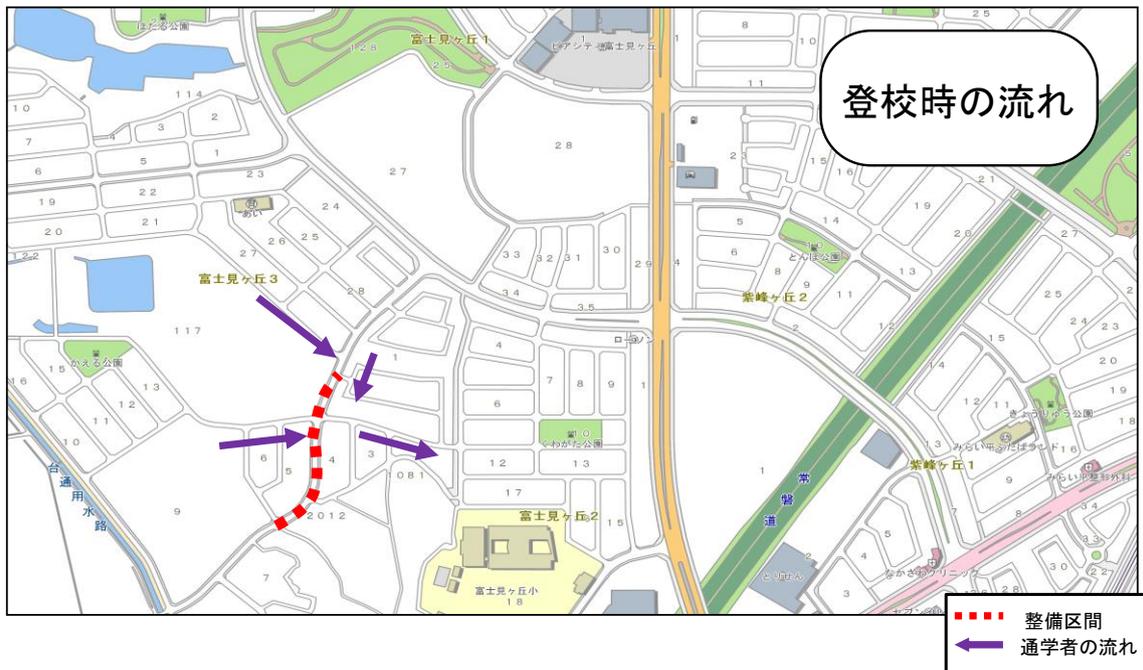
対策箇所図

事業主体名 (担当課等)				学区区名	富士見ヶ丘小	
通し番号	富士見ヶ丘小R6-6	路線名	市道25005	対策箇所 (住所等)	富士見ヶ丘3丁目	地内
要望 箇所	市道25005					
課題	道路形状が坂道であるうえに、カーブしておりスピードを出して通行している自動車、自転車が 多い。 交通量が多く、今後新設中学校の開校に伴い、さらに交通量の増加が見込まれる。					
学校からの 整備要望	押しボタン式信号機の設置

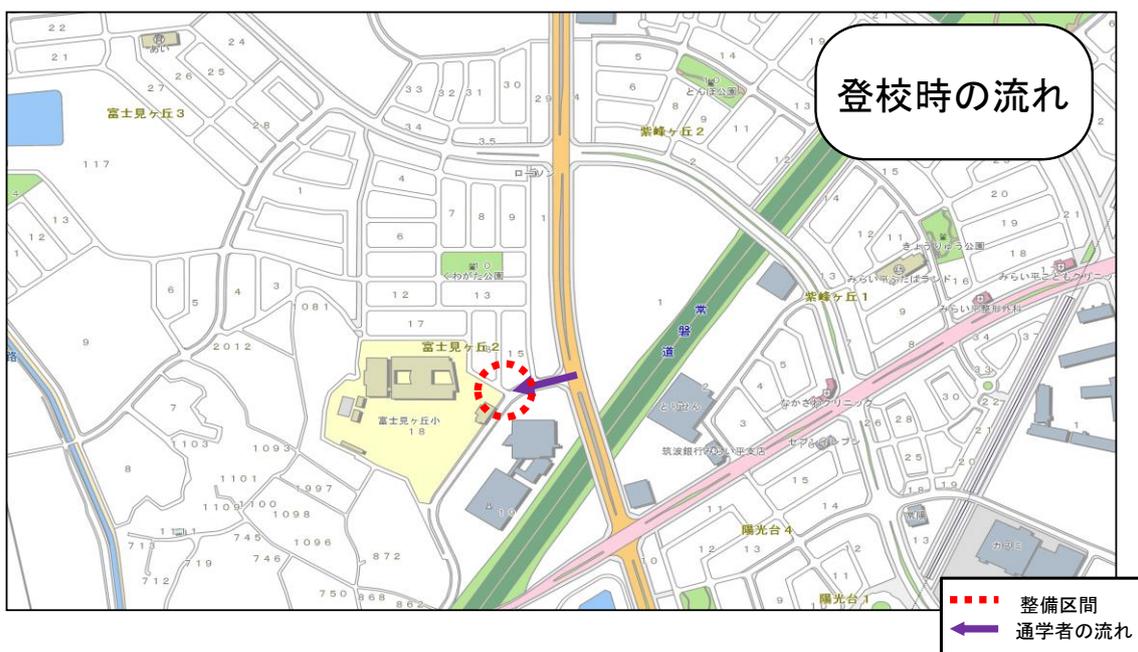
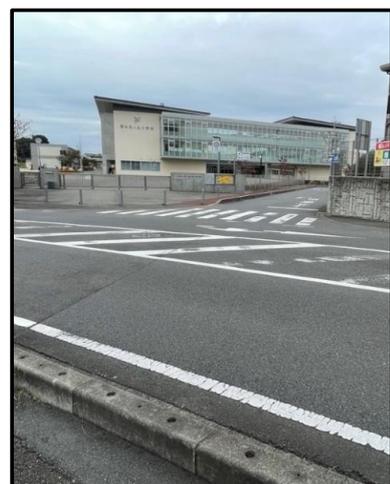
事業主体名 (担当課等)				学区区名	富士見ヶ丘小	
通し番号	富士見ヶ丘小R6-7	路線名	市道25001 市道25032	対策箇所 (住所等)	富士見ヶ丘2丁目	地内
要望 箇所	市道25001と市道25032が交わる交差点					
課題	当該T字路交差点からみて、県道側はアパートの壁が死角となり、車両や横断歩道を横断する歩行者が見えづらい。一時停止の規制があるが、停止線を超えて確認しようとするため、接触の可能性が高まる。					
学校からの 整備要望	カーブミラーの設置。

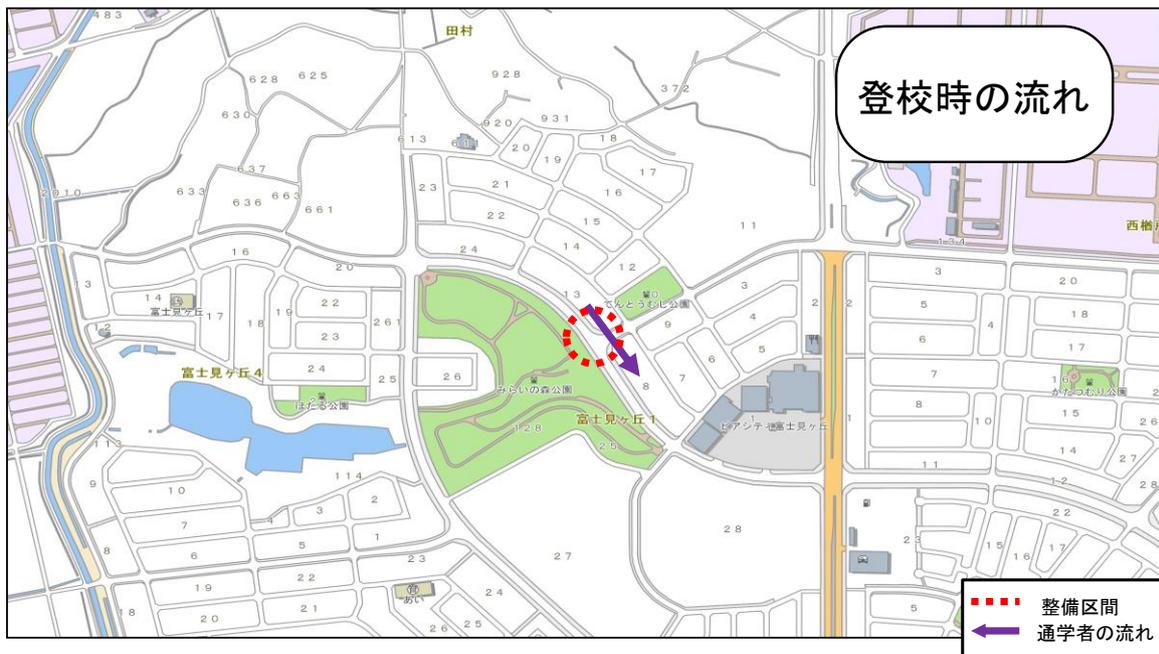
対策箇所図

事業主体名 (担当課等)				学校区名	富士見ヶ丘小	
通し番号	富士見ヶ丘小R6-8	路線名	市道110 市道205	対策箇所 (住所等)	富士見ヶ丘1丁目	地内
要望 箇所	市道110と市道205が交わるT字路交差点					
課題	一時停止の規制があるが、違反車が多い。					
学校からの 整備要望	信号機の設置

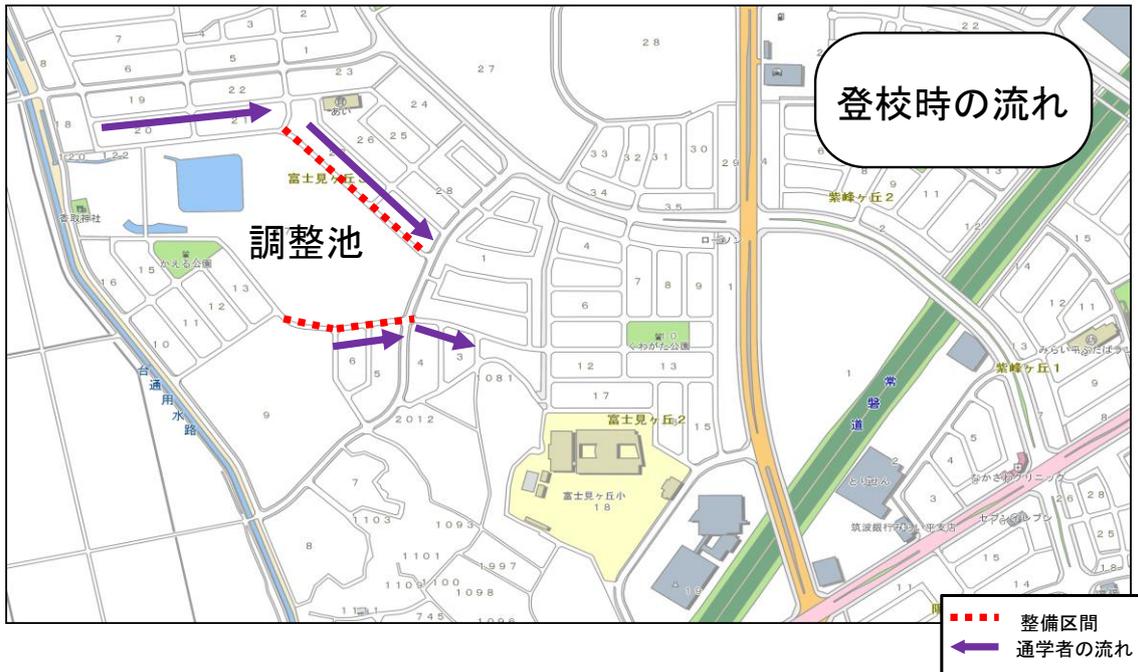
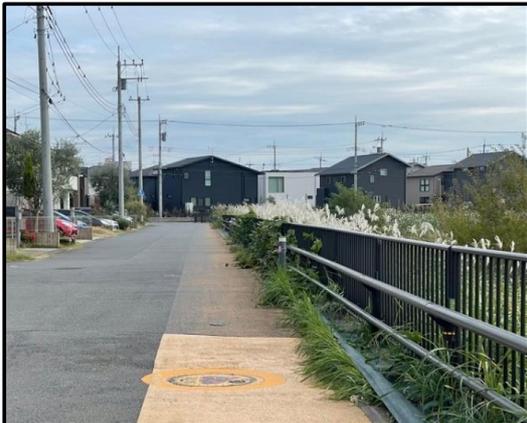
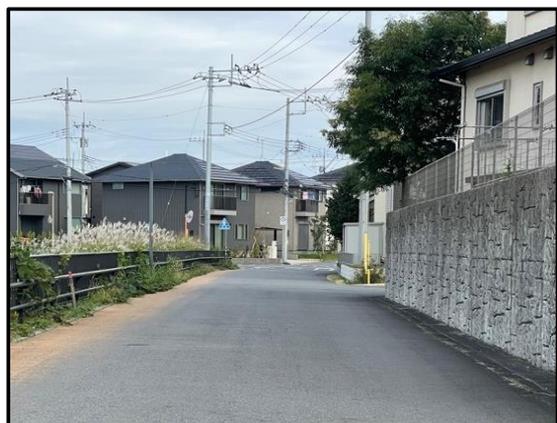
事業主体名 (担当課等)				学校区名	富士見ヶ丘小	
通し番号	富士見ヶ丘小R6-9	路線名	市道25039 市道25038	対策箇所 (住所等)	富士見ヶ丘3丁目	地内
要望 箇所	市道25039、市道25038					
課題	通学路に指定されているが、歩道と車道の区別がない。					
学校からの 整備要望	歩行車の通行スペースの再塗装や、スクールゾーンの設置。

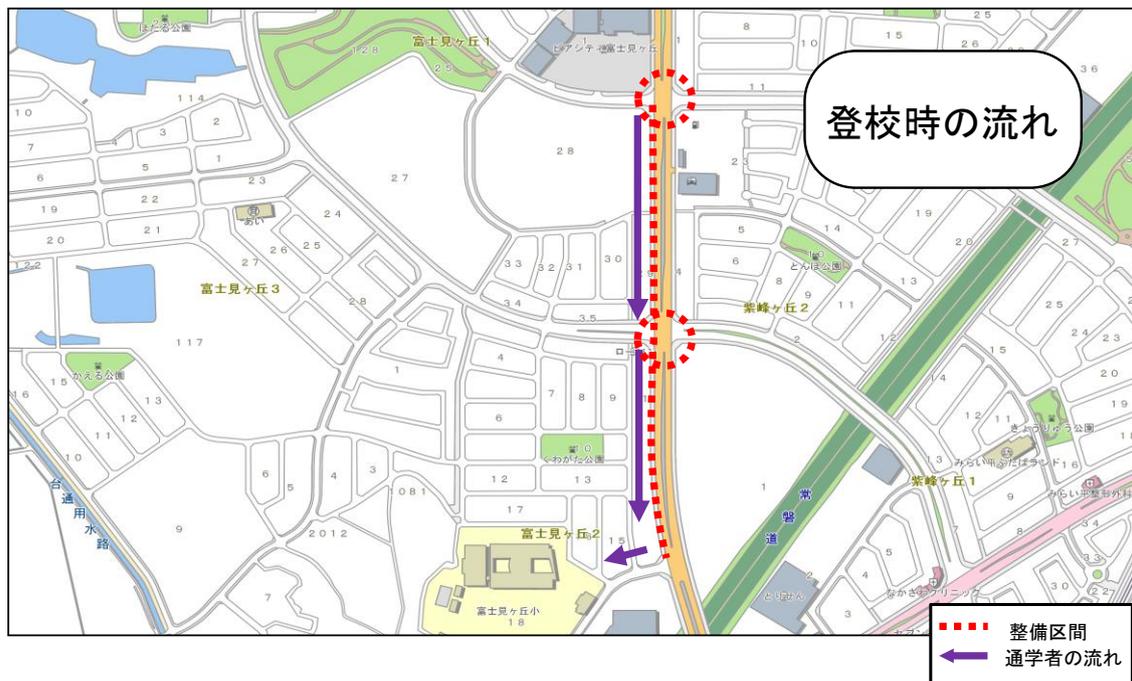
対策箇所図

事業主体名 (担当課等)				学校区名	富士見ヶ丘小	
通し番号	富士見ヶ丘小R6-10	路線名	県道 東檜戸・真瀬線	対策箇所 (住所等)	富士見ヶ丘1丁目 富士見ヶ丘2丁目	地内
要望 箇所	県道 東檜戸・真瀬線の一部					
課題	都市軸道路(県道東檜戸真瀬線)道路の開通により交通量の増加。 通勤、通学時間帯は、特に交通量が多い。大型車両も多く通行している。 今後、福岡地区の企業誘致も予定されているため、さらなる交通量の増加が見込まれる。					
学校からの 整備要望	ガードレールの設置。車両に対して速度を抑制するような対策。

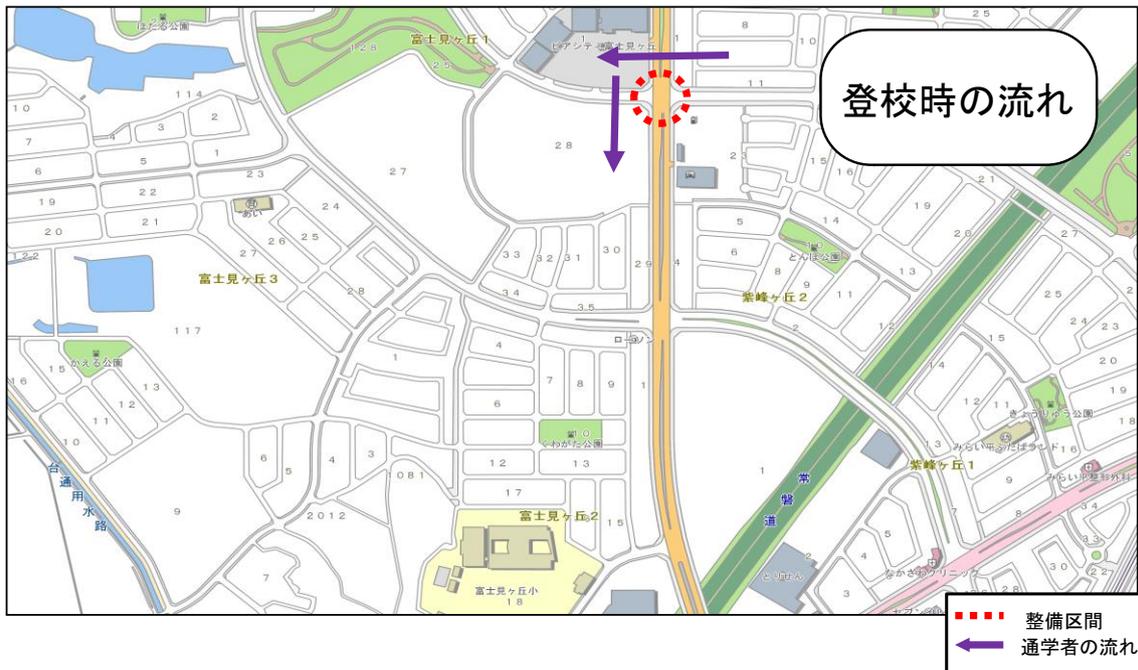
対策箇所図

事業主体名 (担当課等)				学校区名	富士見ヶ丘小	
通し番号	富士見ヶ丘小R6-11	路線名	県道 東檜戸・真瀬線	対策箇所 (住所等)	富士見ヶ丘1丁目	地内
要望 箇所	県道 東檜戸・真瀬線と市道110市道111が交わる交差点					
課題	交通量の多い交差点であるが、右折矢印信号がない。 赤信号でも強引に右折するような車両もいる。					
学校からの 整備要望	右折矢印信号の設置
