各学校から報告を受けた危険箇所

〇つくばみらい市交通安全プログラム

令和 6 年度 通 学 路 危 険 箇 所 シ ー ト

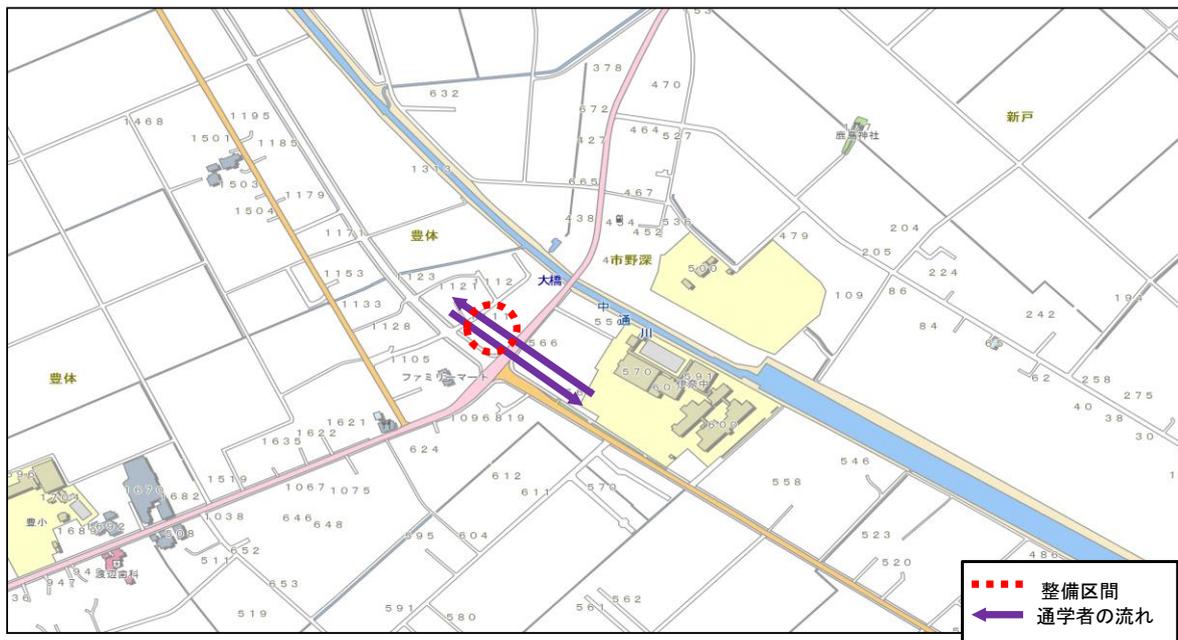
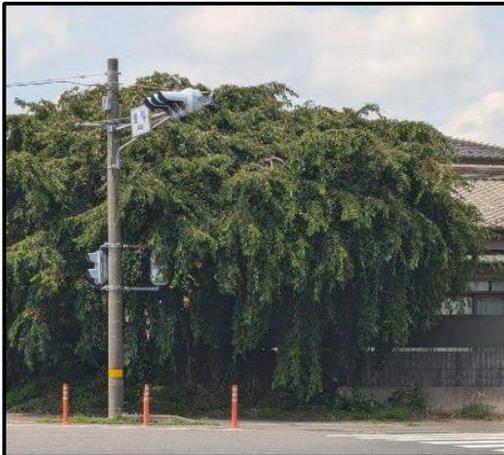
事業主体名 (担当課等)				学校区名	伊奈中	
通し番号	伊奈中R6-1	路線名	県道 野田牛久線	対策箇所 (住所等)	豊体	地内
要望 箇所	県道 野田牛久線にある豊体交差点					
課題	交差点にある木の枝垂れが通行の邪魔になっている。					
学校からの 整備要望	樹木の剪定

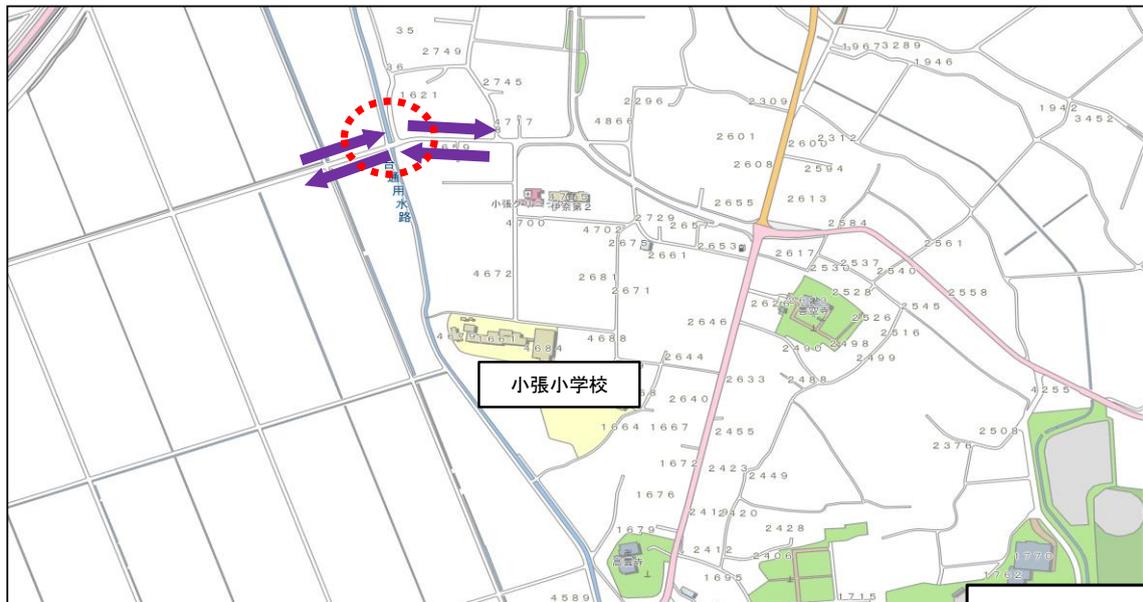
対策箇所図

事業主体名 (担当課等)				学校区名	伊奈中	
通し番号	伊奈中R6-2	路線名	市道11100号線	対策箇所 (住所等)	小張	地内
要望 箇所	小張小近くの坂の下 用水路の橋付近					
課題	自動車が多く通行し、自転車と自動車が接触する可能性が高い。					
学校からの 整備要望	車にスピードを落とすよう啓発できる標識、道路標示などの追加。坂道から交差する時にスピード緩めるよう啓発できる標識の設置。段差の設置。

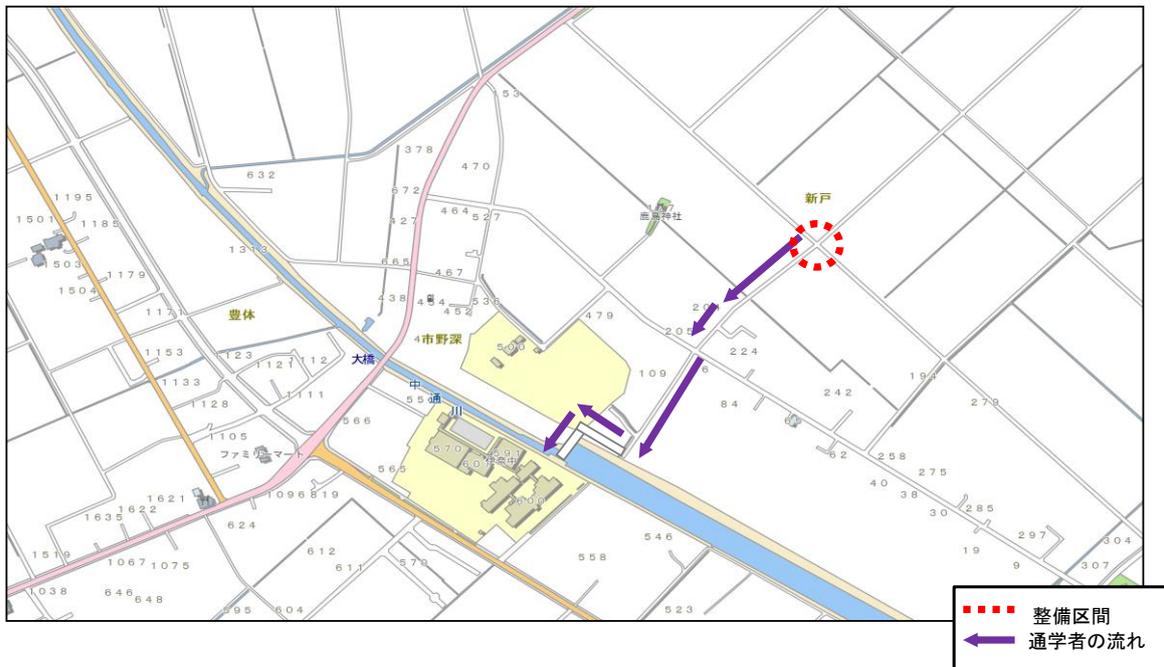
対策箇所図

事業主体名 (担当課等)				学区区名	伊奈中	
通し番号	伊奈中R6-3	路線名	市道11177 市道11174	対策箇所 (住所等)	新戸	地内
要望 箇所	市道11177と市道11174の交差点					
課題	生徒登校時間は、県道の抜け道で自動車が多く通行し、自転車と自動車が接触する可能性が高い。					
学校からの 整備要望	一時停止線の引き直し。

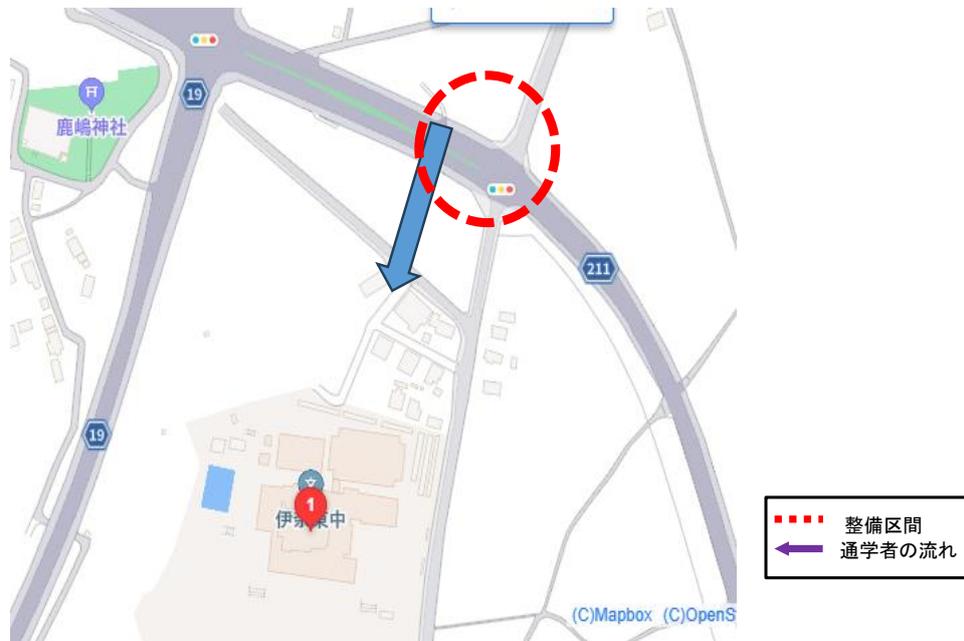
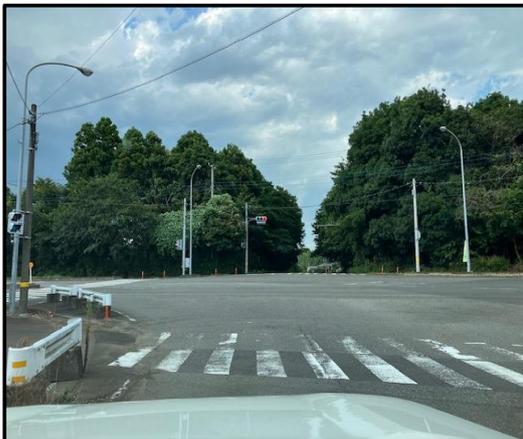
事業主体名 (担当課等)				学校区名	伊奈東中	
通し番号	伊奈東中R6-1	路線名	県道高岡藤代線 市道13380	対策箇所 (住所等)	南太田	地内
要望 箇所	県道高岡藤代線、市道13380の伊奈東中近くの交差点					
課題	草が生えており、自転車で通過する際、気を付けなければならない。					
学校からの 整備要望	除草作業

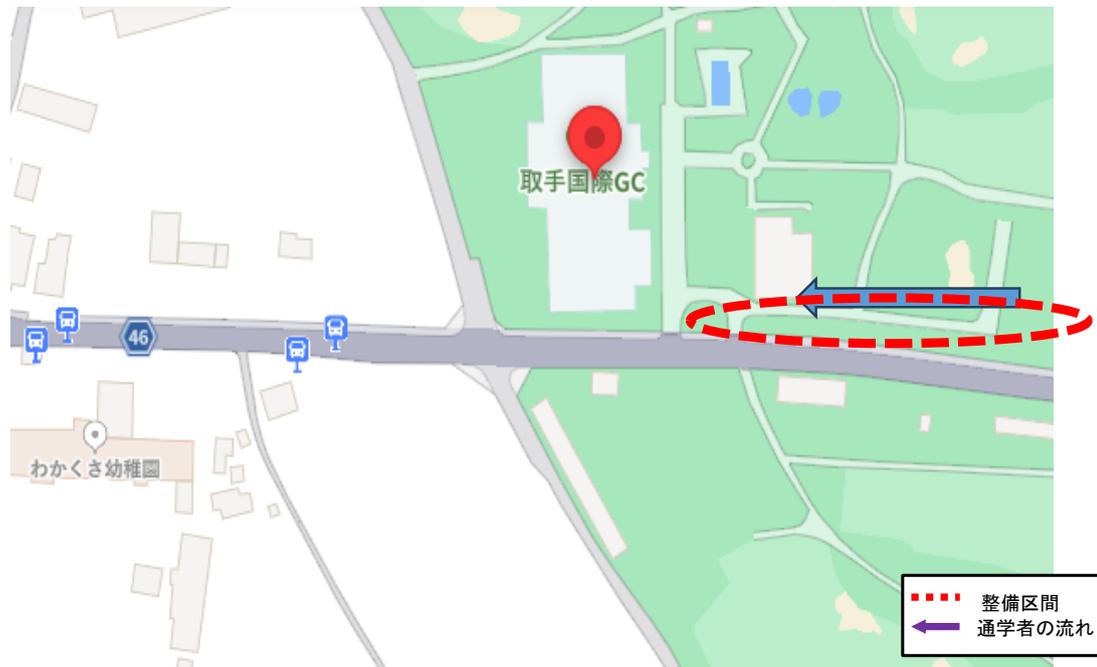
対策箇所図

事業主体名 (担当課等)				学校区名	伊奈東中	
通し番号	伊奈東中R6-2	路線名	県道野田牛久線	対策箇所 (住所等)	板橋	地内
要望 箇所	取手国際GC 側道(県道野田牛久線)					
課題	自転車で通過する際、枝が当たる。					
学校からの 整備要望	除草作業

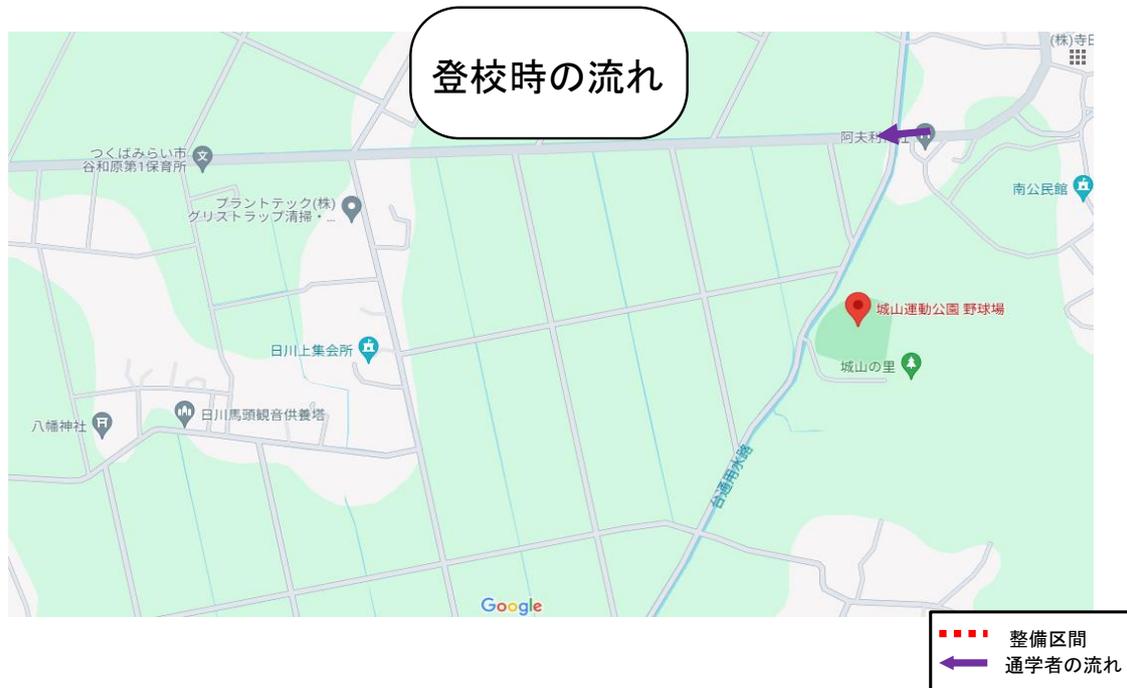
対策箇所図

事業主体名 (担当課等)				学校区名	谷和原中	
通し番号	谷和原中R6-1	路線名	市道21148	対策箇所 (住所等)	南	地内
要望 箇所	阿夫利神社から城山運動公園球場脇までの坂道					
課題	神社の下の木の刈込。					
学校からの 整備要望	除草作業、車両への注意喚起の看板設置。

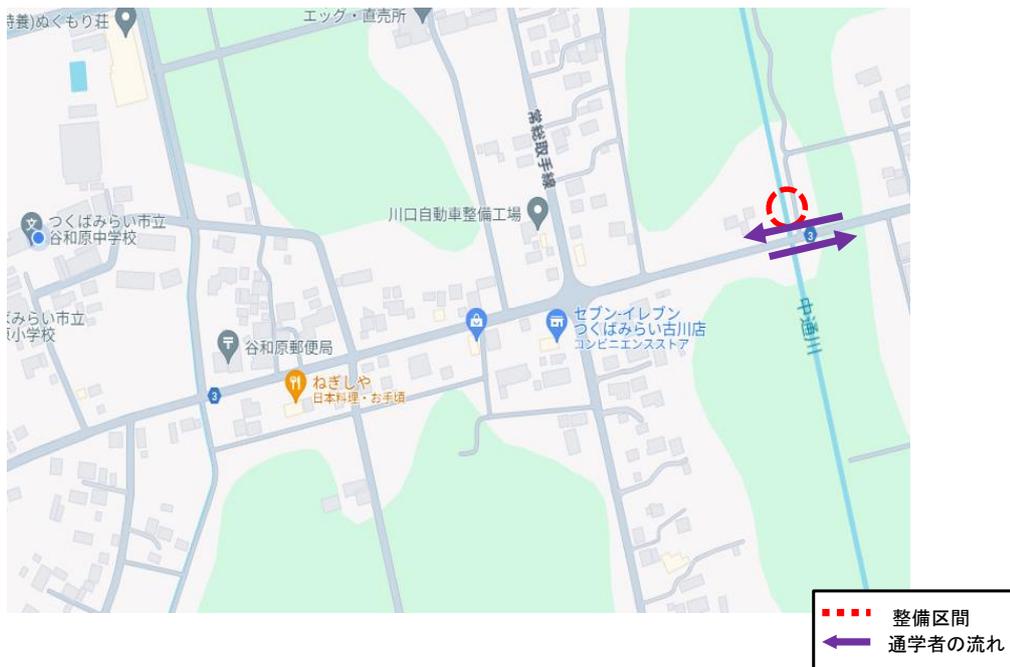
対策箇所図

事業主体名 (担当課等)				学校区名	谷和原中	
通し番号	谷和原中R6-2	路線名	県道つくば野田線 四筒村橋	対策箇所 (住所等)	東楢戸 古川	地内
要望 箇所	中道川 四筒村橋					
課題	草木が中道川の四筒村橋を使用して通学する生徒の妨げになってしまう。					
学校からの 整備要望	橋周辺の草木の剪定。歩道上の除草。

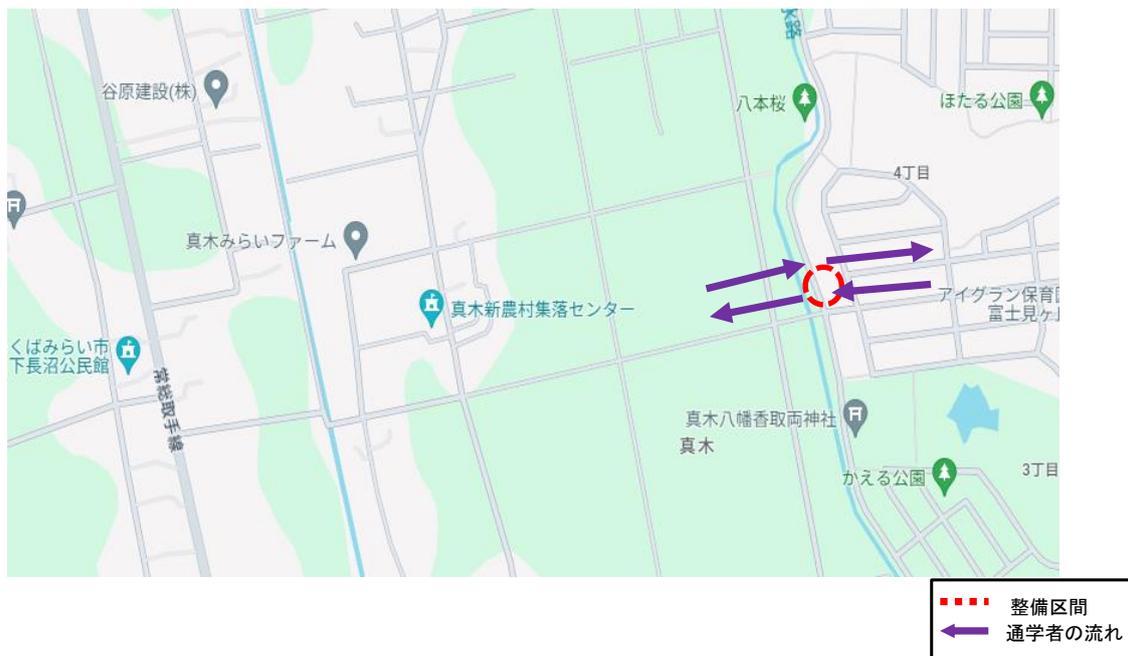
対策箇所図

事業主体名 (担当課等)				学校 区名	谷和原中	
通し番号	谷和原中R6-3	路線名	市道25006 市道22141	対策箇所 (住所等)	富士見ヶ丘3丁目 真木	地内
要望 箇所	富士見ヶ丘3丁目と4丁目間の道路から田んぼ道に入る交差点					
課題	十字路を横切る車両が、歩道の幅を超えて飛び出してくることがあって危険。					
学校からの 整備要望	東西方向(通学者)の道路が優先であることや、通学路であることが分かるような道路標示。 南北方向の車両の一旦停止表示。

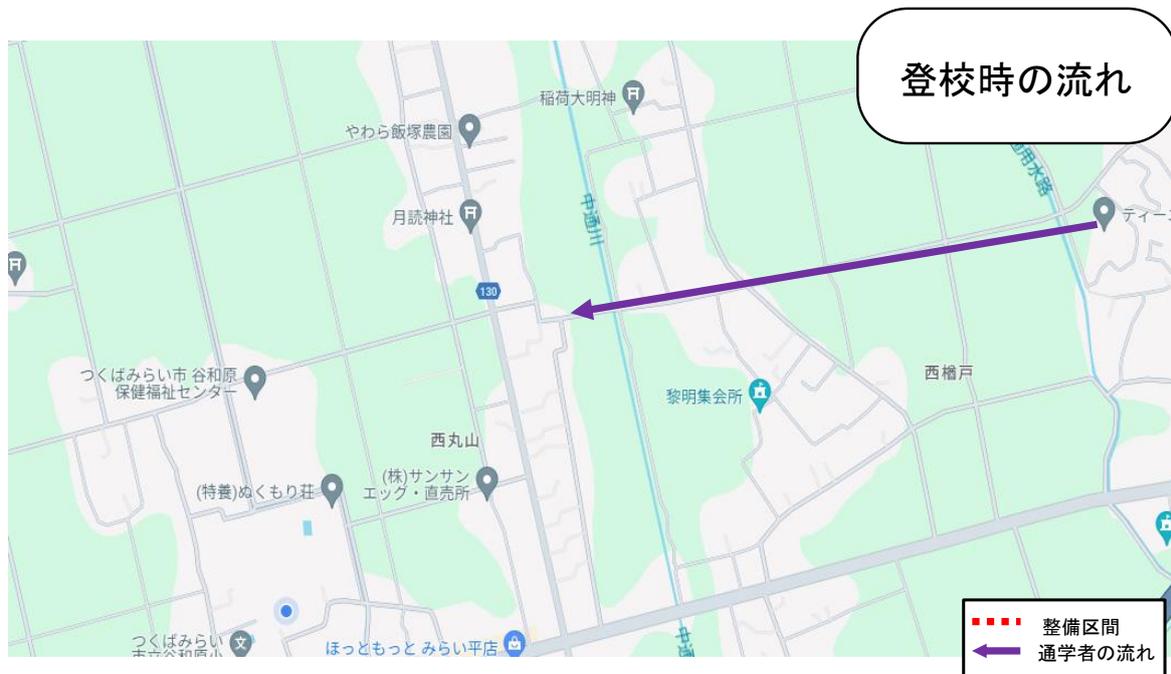
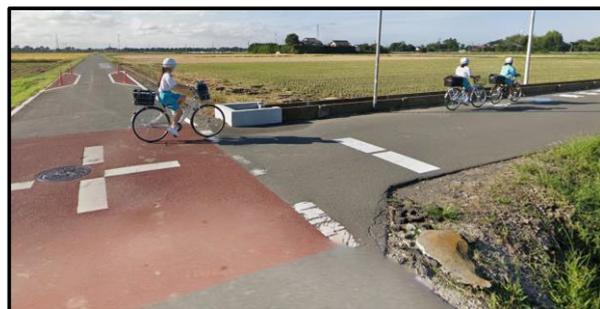
事業主体名 (担当課等)				学校区名	谷和原中	
通し番号	谷和原中R6-4	路線名	市道23091	対策箇所 (住所等)	西櫛戸	地内
要望 箇所	ティーエスフーズから130号線にぶつかるまでの間					
課題	路肩が側溝になっていたり、田んぼのため車とすれ違う際避けて落ちそうになる道が狭いので車が来ると自転車は端によらなければいけないが両脇が田んぼで手すりやガードレールもない。 道路と田んぼの間には用水路の側溝があり転落すると危険。					
学校からの 整備要望	側溝のふた設置、防犯灯の設置。

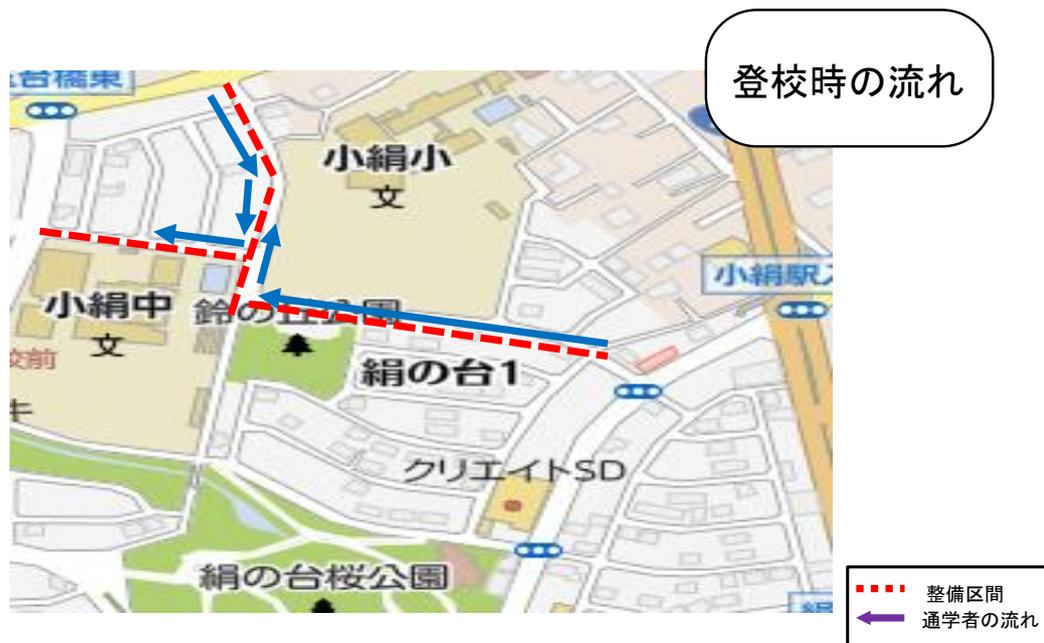
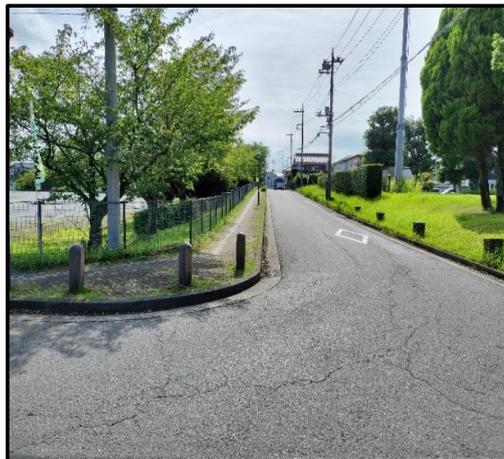
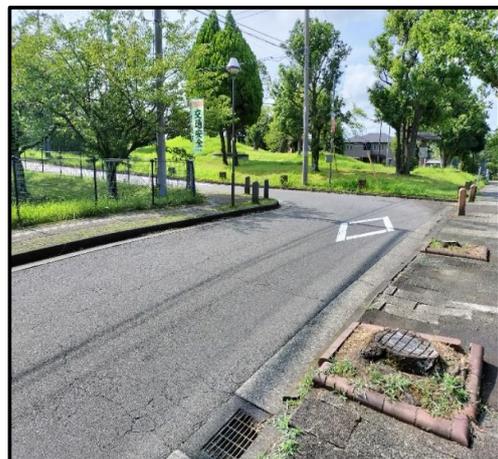
事業主体名 (担当課等)				学校区名	小絹中	
通し番号	小絹中R6-1	路線名	市道24195 市道24196	対策箇所 (住所等)	小絹 絹の台1丁目	地内
要望 箇所	小絹中周辺の道路					
課題	道が狭いうえ、スピードを出している車もあり危険					
学校からの 整備要望	スクールゾーンの設置

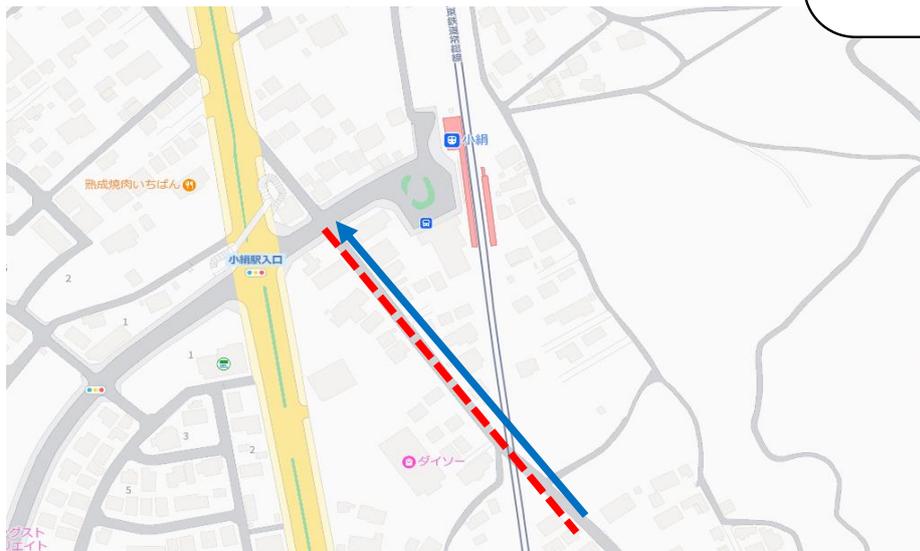
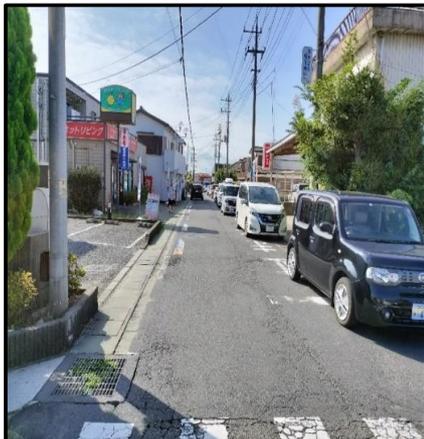
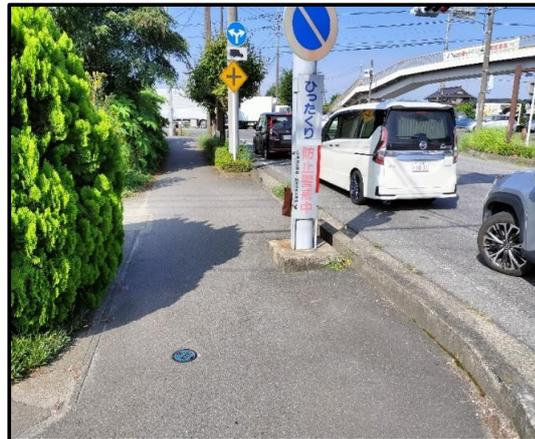
事業主体名 (担当課等)				学校区名	小絹中	
通し番号	小絹中R6-2	路線名	市道128	対策箇所 (住所等)	小絹	地内
要望 箇所	小絹駅から筒戸に向かう道					
課題	道幅が狭く、自転車や歩行者が通りにくい。					
学校からの 整備要望	道幅を広げる。自転車通行帯の設置。

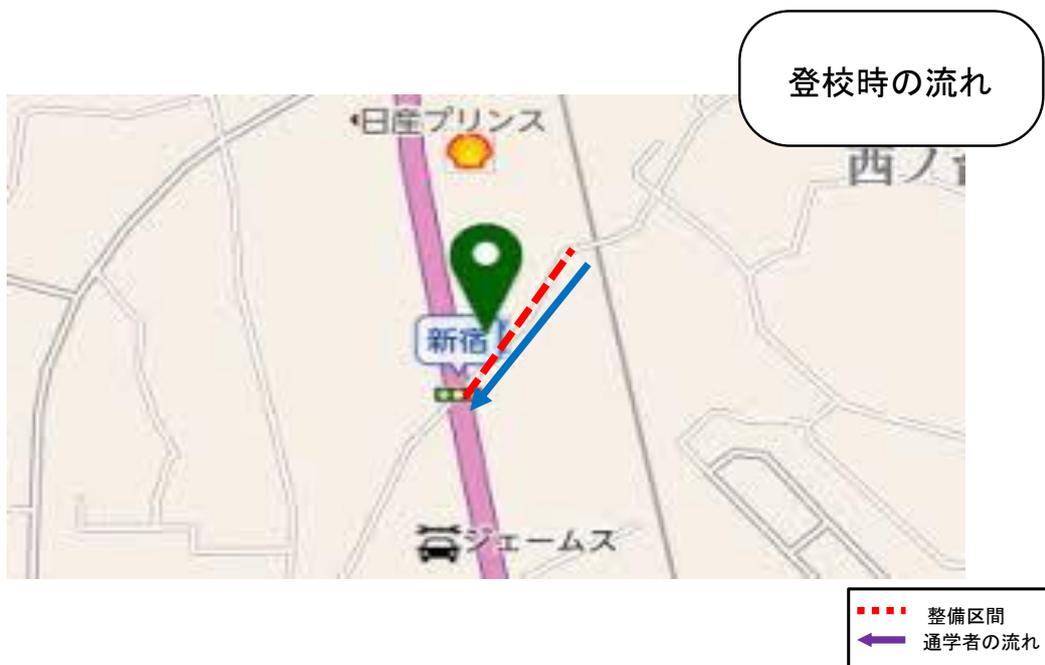
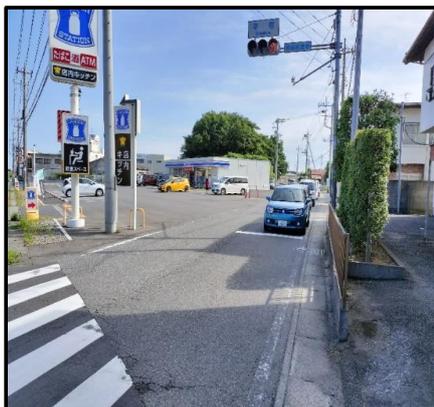
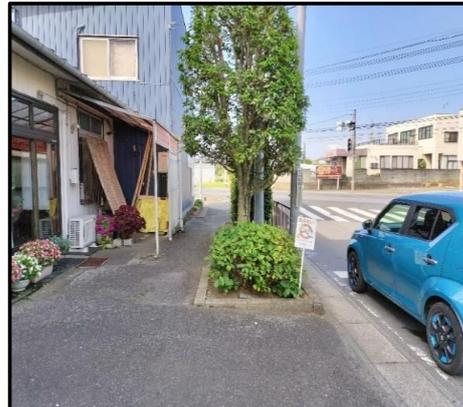
事業主体名 (担当課等)				学校区名	小絹中	
通し番号	小絹中R6-3	路線名	市道210	対策箇所 (住所等)	小絹	地内
要望 箇所	市道210					
課題	自転車が通行できる幅が狭く、危険。生徒は「フンのマスダ」さんの私有地(写真右の植木と建物の間)を通っている。					
学校からの 整備要望	道幅を広げる。自転車通行帯の設置。
