〇つくばみらい市交通安全プログラム

令和元年度通学路危険箇所シート

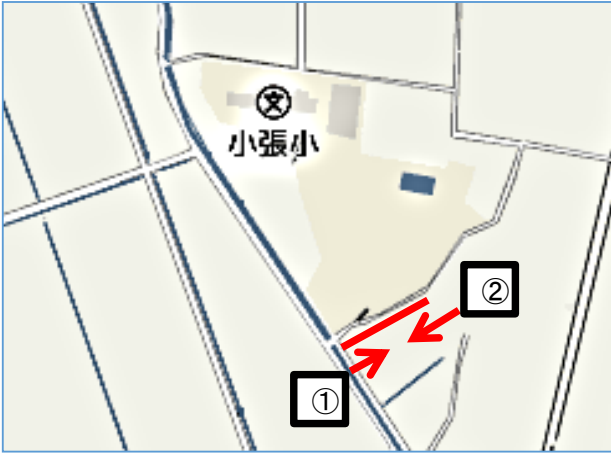
| 図面番号 | 小張R1-1 | 路線名 | 市道11104号線 | 対策箇所<br>(住所等) | 小張<br>地内 |

| 状況・危険<br>な内容等 | 通学路の脇道であるが、見通しが悪く、人や車の通りが少ない。不審者が隠れて待ち伏せする恐れがある。 | | | | |

| 対策の目的<br>及び内容<br>(工事概要等) | 防災課：防犯看板の設置 | | | | |

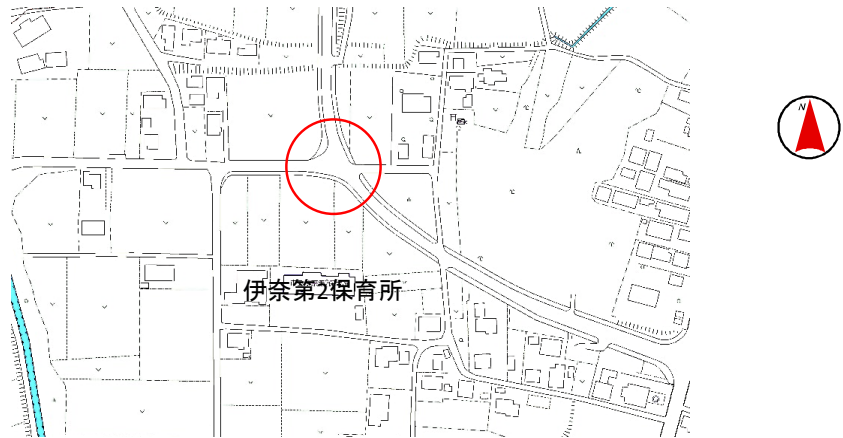
| 図面番号 | 小張R1-2 | 路線名 | 市道1級15号線 | 対策箇所<br>(住所等) | 小張<br>地内 |

| 状況・危険<br>な内容等 | 車が進入してくる恐れがあり危険。 | | | | |

| 対策の目的<br>及び内容<br>(工事概要等) | 建設課：車止め等設置 | | | | |

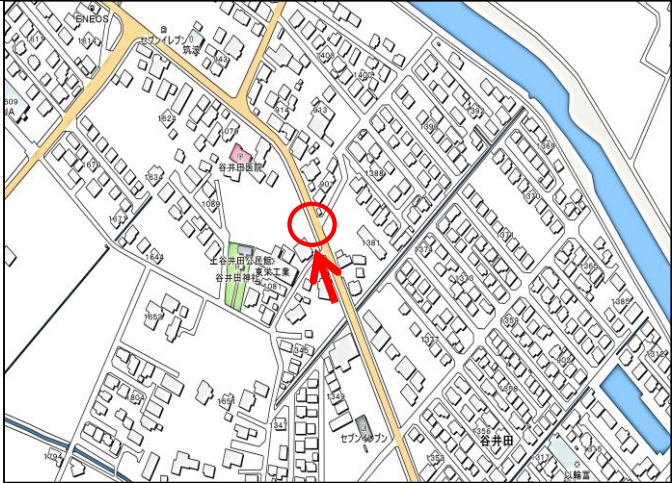
| 状況・危険<br>な内容等 | 谷井田医院前から取手方面へ向かう車が見えにくく, 横断歩道を渡るのが危ない。 | | | | |
| <div>県<br/>児童20人通行</div> | | | | | |

| 対策の目的<br>及び内容<br>(工事概要等) | 茨城県: 減速表示の検討 | | | | |

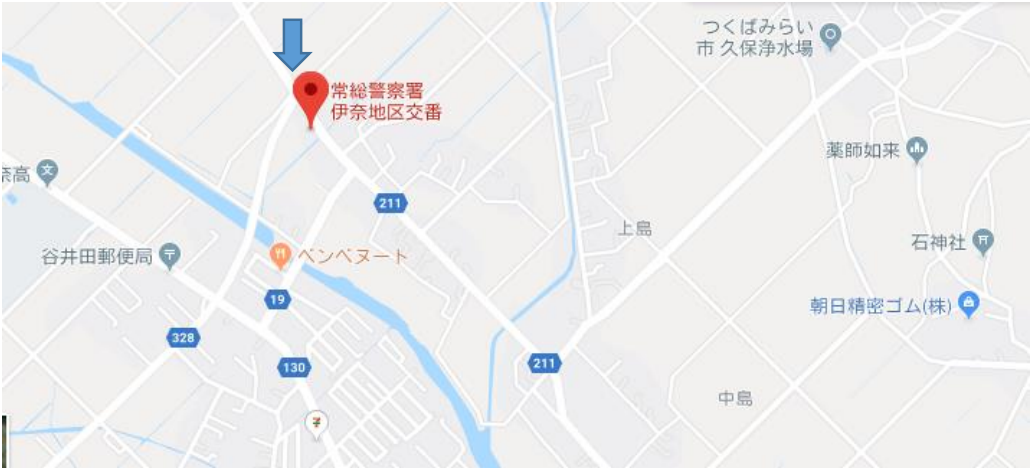
| 図面番号 | 伊奈中R1-2 | 路線名 | 県道 取手つくば線 | 対策箇所<br>(住所等) | 福原<br>地内 |

| 状況・危険<br>な内容等 | 交通量がある。車道と歩道が分離されておらず危険。 | | | | |
| 【現状写真】 | <div> <div> 改良道路と現道への接続したところで歩道が無くなっている </div> </div> | | | | |

| 対策の目的<br>及び内容<br>(工事概要等) | 歩道の整備<br>道路標示の明確化<br>茨城県：事業化の検討 | | | | |

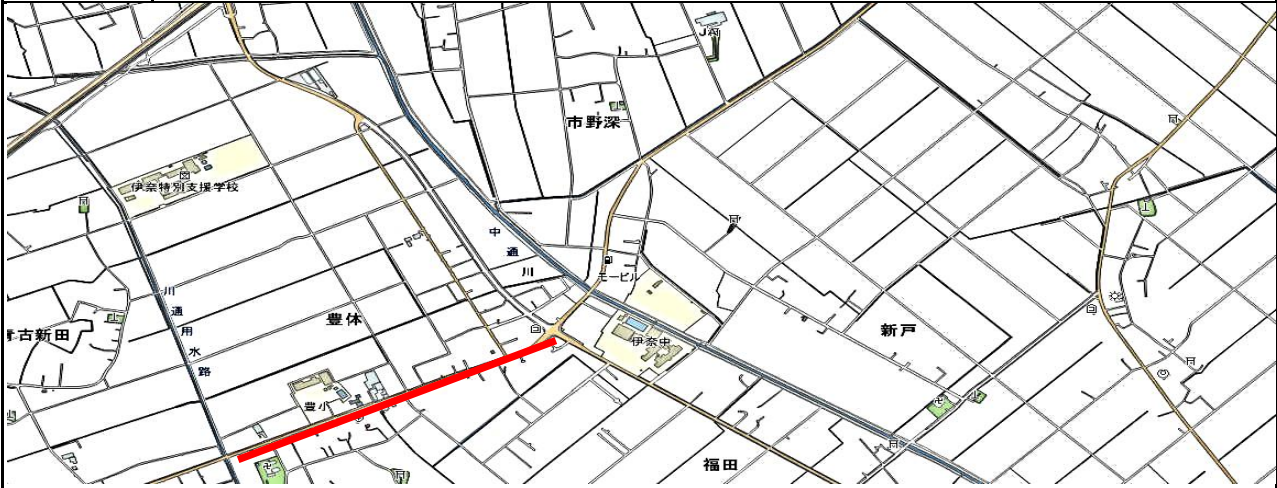
| 図面番号 | 豊R1-1 | 路線名 | 県道野田牛久線 | 対策箇所<br>(住所等) | 豊体<br>地内 |

| 状況・危険<br>な内容等 | ・朝, 夕, 交通量が多く横断歩道が消えかけているため, 新しく引き直してほしい。<br>・ガードレールを学校前だけでなく範囲を長く広げてほしい。 | | | | |

| 対策の目的<br>及び内容<br>(工事概要等) | 茨城県: ガードレール追加可否の検討<br>常総警察: 速度規制40の路面表示, 横断歩道有りのダイヤモンドの表示 | | | | |

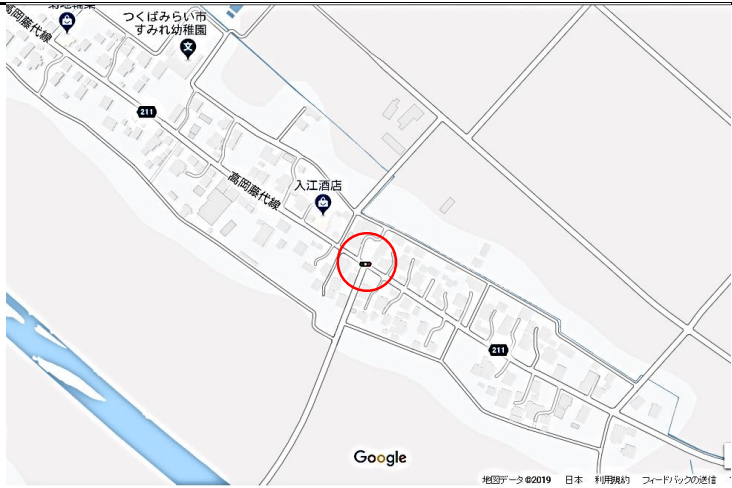
| 図面番号 | 三島R1-1 | 路線名 | 県道高岡藤代線 | 対策箇所<br>(住所等) | 下島<br>地内 |

| 状況・危険<br>な内容等 | 交通量が多く, 巻き込み事故が心配 | | | | |

| 対策の目的<br>及び内容<br>(工事概要等) | ラバーポールを増設し, 巻き込みを防止する。<br>茨城県：車道を侵さない位置にラバーポールの設置<br>建設課：外側線引直し | | | | |

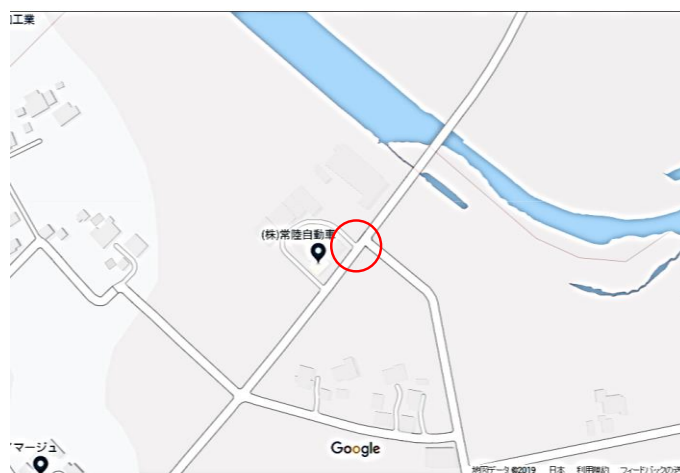
| 図面番号 | 三島R1-2 | 路線名 | 2級28号線 | 対策箇所<br>(住所等) | 山王新田<br>地内 |

| 状況・危険<br>な内容等 | 交通量が多い。<br>県道高岡藤代線方面から来る車は橋を越えてくるので、横断歩道で待っている児童を認知するのが遅くなる。 | | | | |

| 対策の目的<br>及び内容<br>(工事概要等) | 「横断歩道あり」等の路面プリント<br>建設課：路面表示 | | | | |

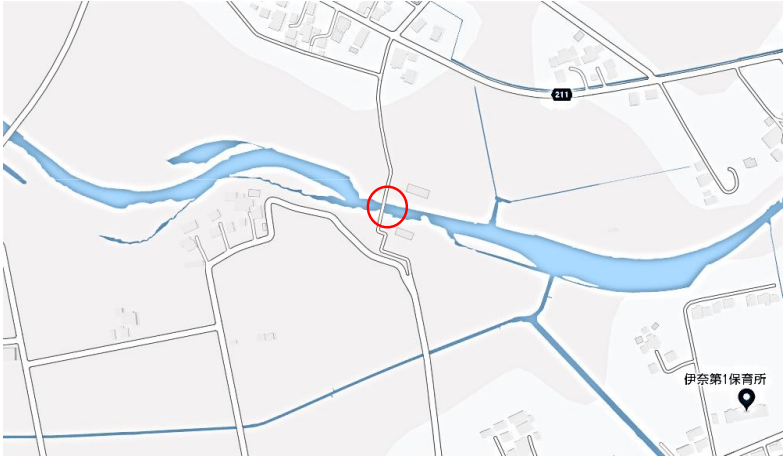
| 状況・危険<br>な内容等 | 歩行者専用橋。転落防止柵の手前からの転落・滑落の危険性がある。<br>夏場は、草丈が高くなり見通しが悪く不審者等が心配。 | | | | |

| 対策の目的<br>及び内容<br>(工事概要等) | 橋にかかる手前の部分にも柵を設置する。<br>夏場は、短い間隔で除草する。<br>茨城県：河川改修、歩行者専用橋の架け替え中 | | | | |

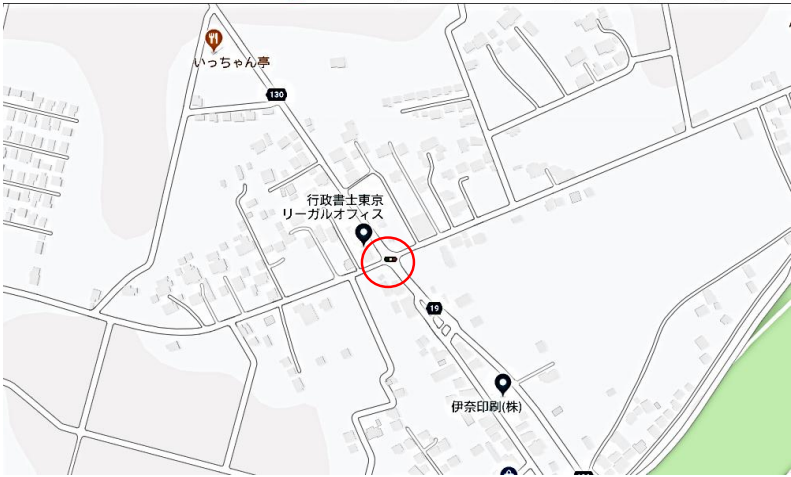
| 図面番号 | 三島R1-4 | 路線名 | 取手つくば線<br>1級36号線<br>1級31号線 | 対策箇所<br>(住所等) | 山王新田<br>地内 |

| 状況・危険<br>な内容等 | 4方向からの交通量が多く、危険である。 | | | | |

| 対策の目的<br>及び内容<br>(工事概要等) | 減速を指示する路面表示<br>茨城県：県道部分の路面表示 | | | | |

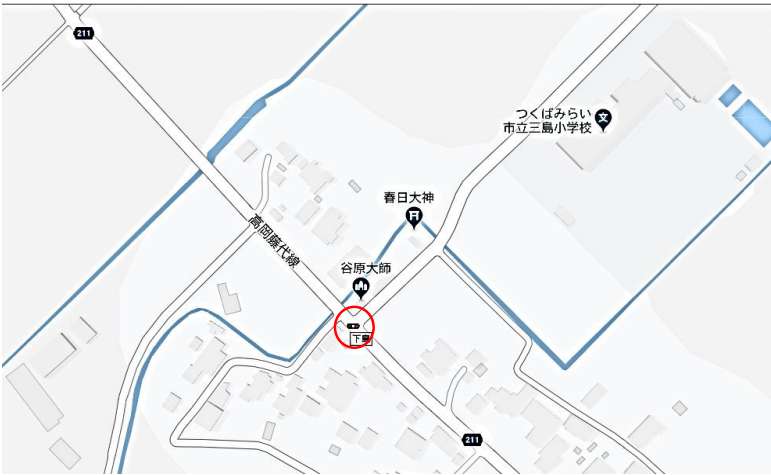
| 状況・危険<br>な内容等 | 緩やかなカーブで見通しが悪い。<br>交通量が多く、運転速度も速いため横断歩道で待っていても危険を感じる。 | | | | |

| 対策の目的<br>及び内容<br>(工事概要等) | 減速を指示する路面表示。<br>茨城県：ラバーボールの設置 | | | | |

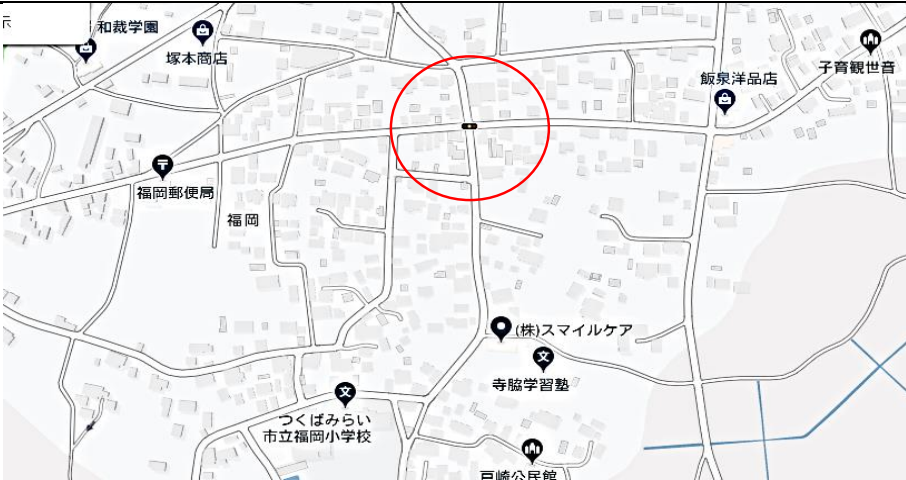
| 状況・危険<br>な内容等 | 旧JAの信号機のある交差点及び周辺の道路は、歩道がたいへん狭い中、車がスピードを出して通<br>過するため危険(信号待ちしている子供がいるときに特に危険) | | | | |

| 対策の目的<br>及び内容<br>(工事概要等) | 注意看板の設置<br>防災課：注意看板の設置予定 | | | | |

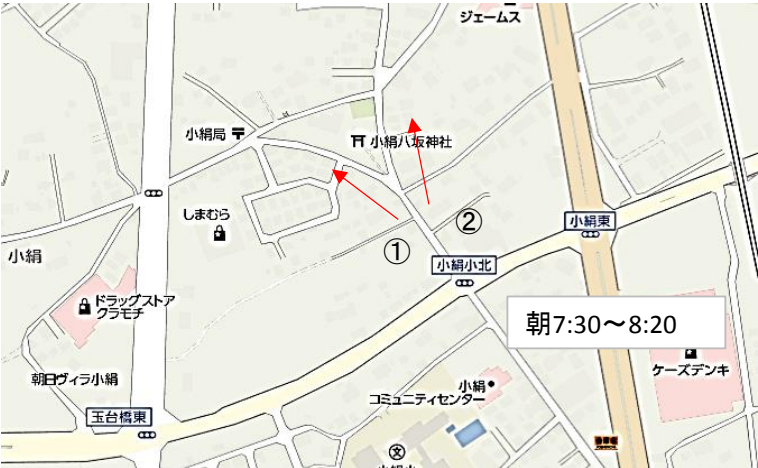
| 状況・危険<br>な内容等 | ・道幅が狭く、朝と夕方の交通量が多いので、危険である。 | | | | |

| 対策の目的<br>及び内容<br>(工事概要等) | ・緑のスクールゾーンや車線分離標コーンポスト、ガードレール等を設置する必要がある。<br>防災課:防犯カメラの設置 | | | | |

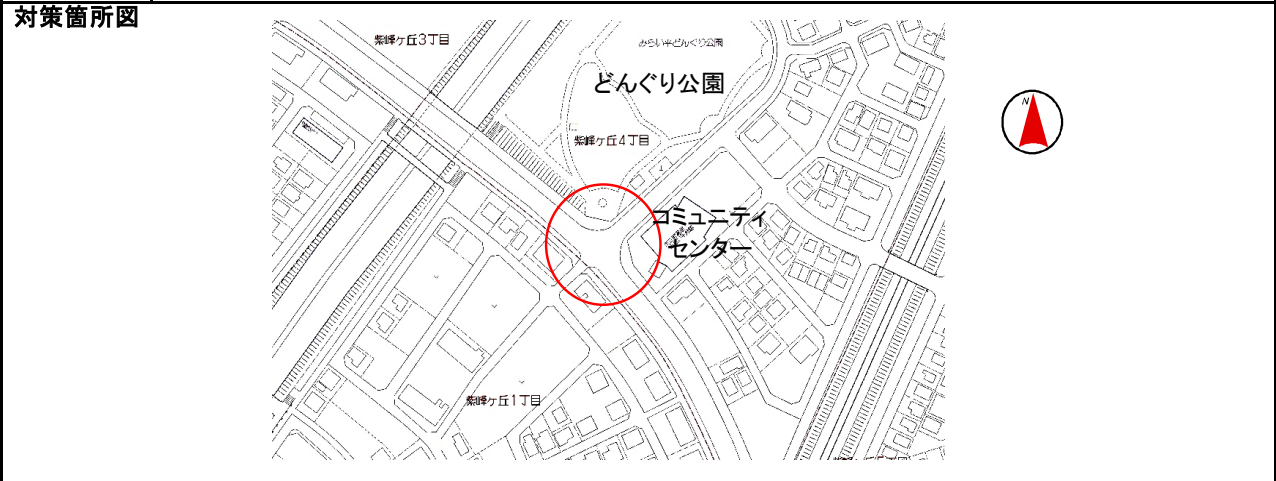
| 状況・危険<br>な内容等 | 車が進入してくる恐れがあり危険。 | | | | |

| 対策の目的<br>及び内容<br>(工事概要等) | 建設課：車止め等設置 | | | | |

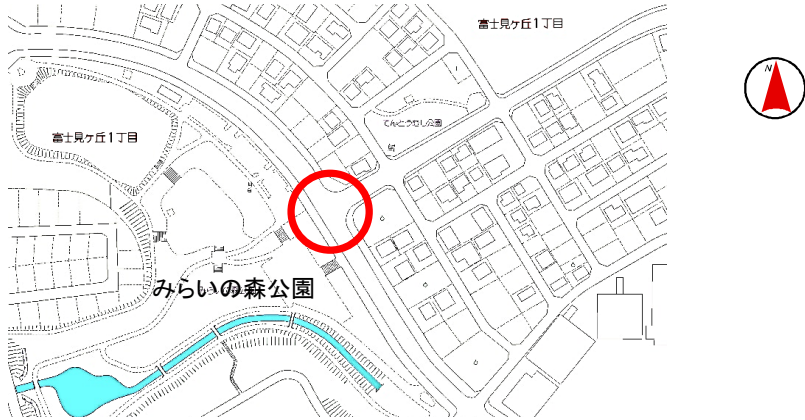
| 状況・危険<br>な内容等 | 車が進入してくる恐れがあり危険。 | | | | |

| 対策の目的<br>及び内容<br>(工事概要等) | 建設課：車止め等設置 | | | | |

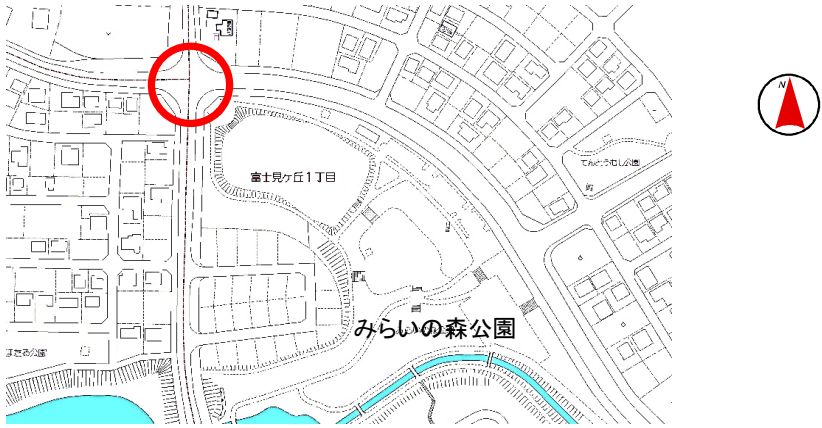
| 状況・危険<br>な内容等 | 車が進入してくる恐れがあり危険。 | | | | |

| 対策の目的<br>及び内容<br>(工事概要等) | 建設課：車止め等設置 | | | | |
