## 令和6年度 通学路危険箇所シート(対策完了箇所一覧)

令和 6 年度通学路対策完了箇所シート

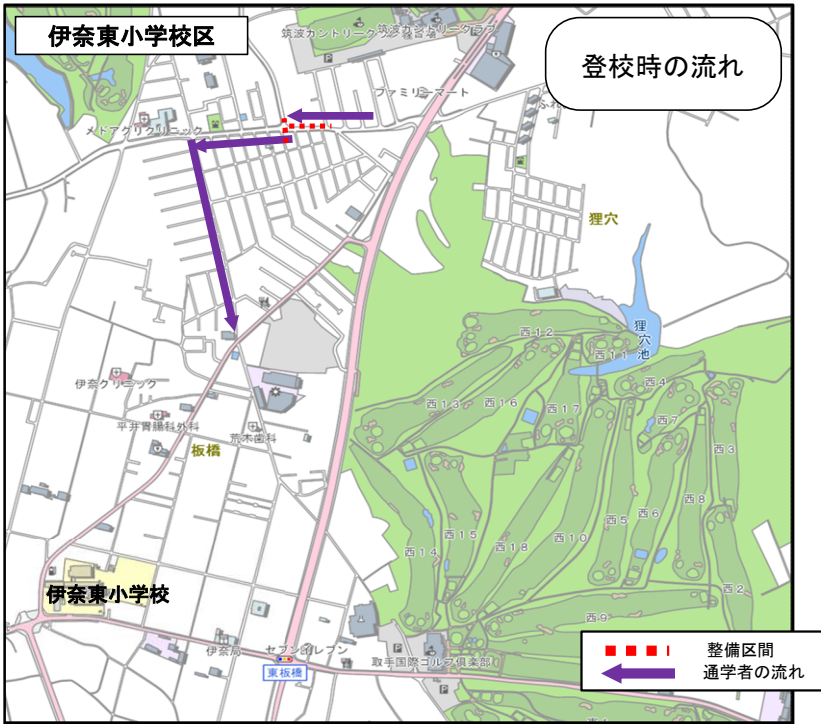
| 状況・危険<br>な内容等 | 伊奈東小学校の児童が通学する通学路になっているが、一部歩行者の通行<br>スペースがなく、外側線の塗装が薄くなっている。 | | | | | 対策の目的<br>及び内容<br>(工事概要等) | 令和 6 年度外側線の引き直しを実施<br>→R6工事完了 | | |

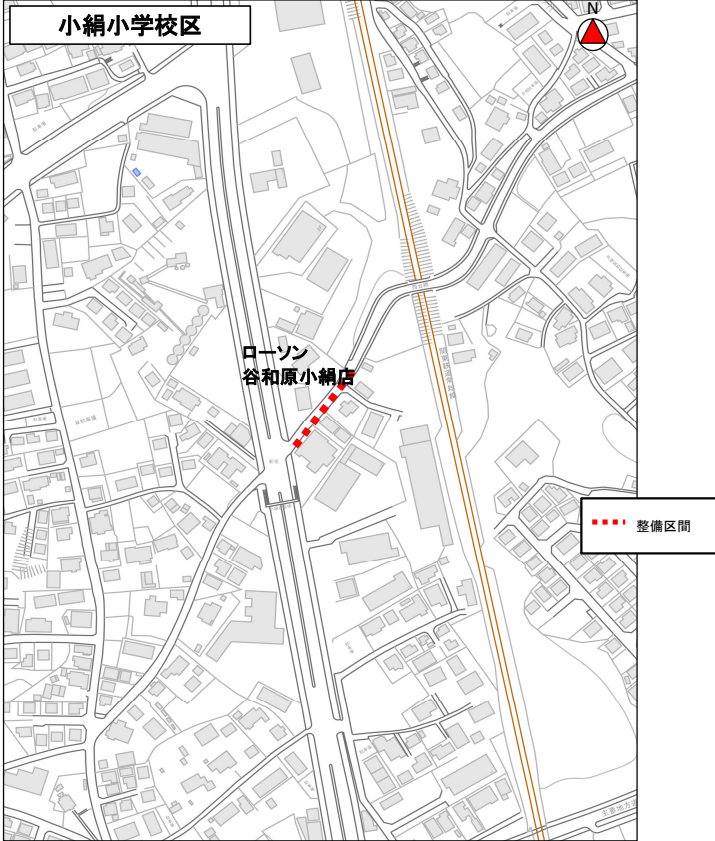
| 状況・危険<br>な内容等 | 自転車が通行できる幅が狭く、危険。生徒は「フツンのマスダ」さんの私有地（写真右の植木と建物の間）を通っている。<br>道路の拡幅は民地のため難しい状況です。 | | | | | 対策の目的<br>及び内容<br>(工事概要等) | グリーンベルトを設置<br>→R6工事完了 | | |

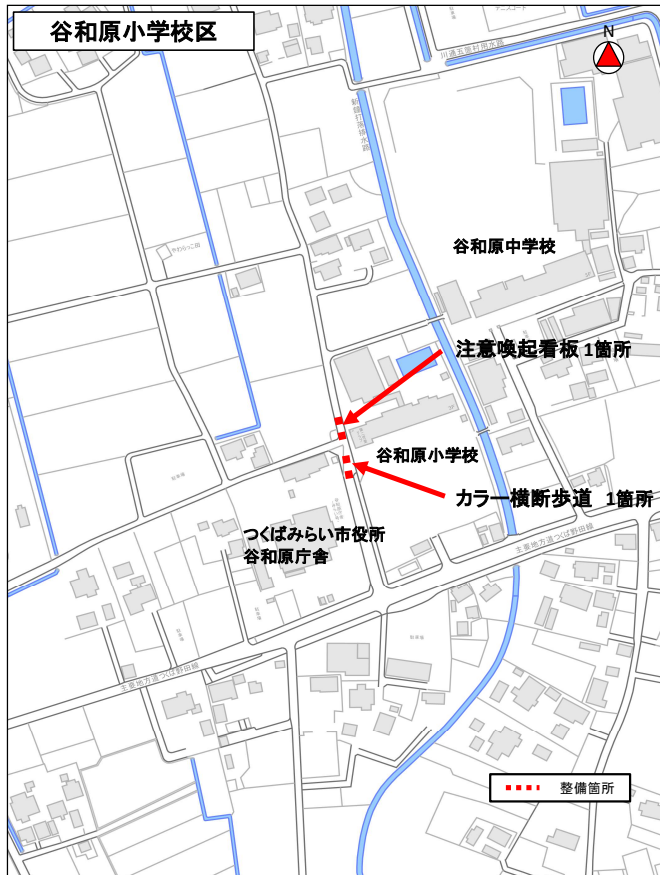
| 図面番号 | 谷原R4-1 | 対策箇所<br>(住所等) | 加藤<br>地内 | 路線名 | 市道23076号線 | 事業主体名<br>(担当課等) | 市建設課 | 学校区名 | 谷和原小 |

| 状況・危険<br>な内容等 | 小学校に隣接する道路であり、抜け道として利用する車両が多く危険。<br>横断歩道がほとんど消えている。 | | | | | 対策の目的<br>及び内容<br>(工事概要等) | 横断歩道のカラー舗装化及び注意喚起の看板設置<br>→R6工事完了 | | |

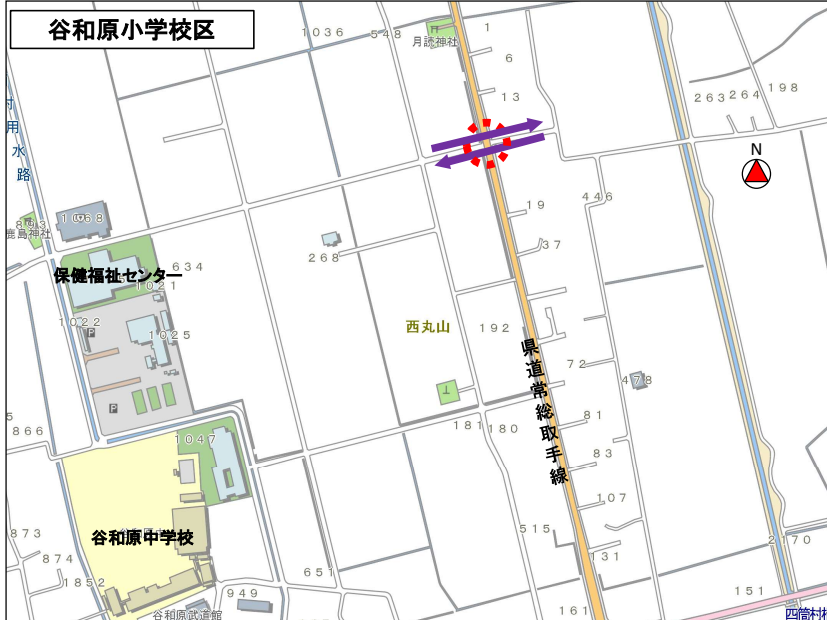
| 状況・危険<br>な内容等 | 谷和原中学校の生徒と車の往来が多く危険。<br>特に、登校時間帯は、中学生の通学自転車と車両が同じ進行方向へ移動するため、接触などの危険が高まる。<br>現在、谷和原中学校のPTA及び教職員が立哨活動を実施している。 | | | | | 対策の目的<br>及び内容<br>(工事概要等) | 自転車の通行位置と方向を示す矢羽根の路面標示を設置<br>→R6工事完了 | | |
