対策が完了した箇所について 一覧 (対策完了箇所)

令和 7 年度 通学路対策完了箇所シート

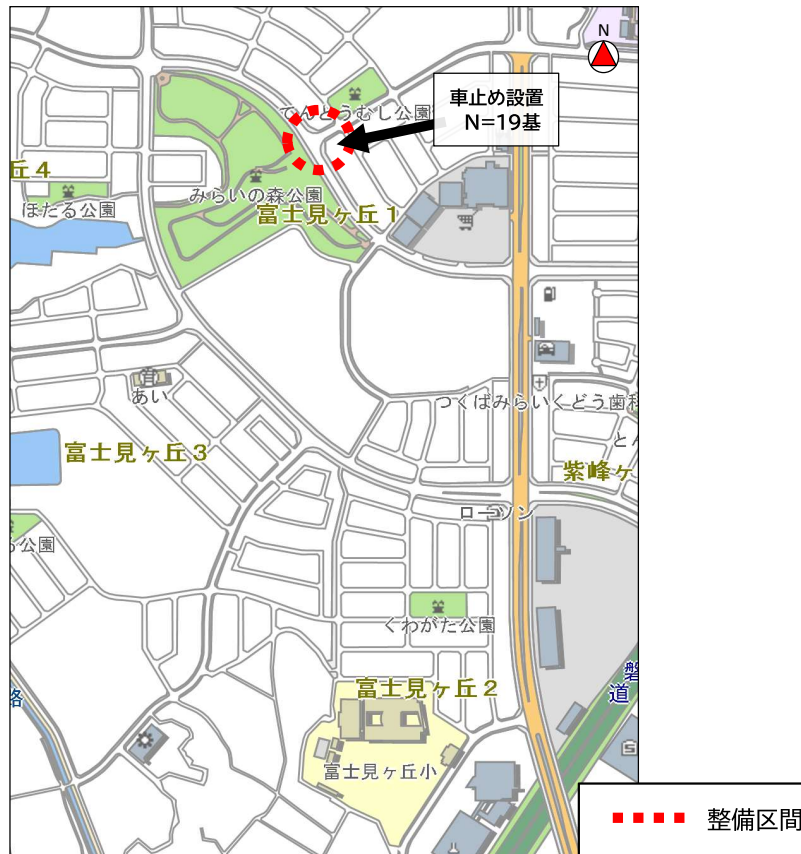
対策箇所図

図面番号	富士見ヶ丘 R1-3	対策箇所 (住所等)	富士見ヶ丘1丁目 地内	路線名	市道 110・205 号線	事業主体名 (担当課等)	建設課	学校区名	富士見ヶ丘小学校
状況・危険な内容等	車が侵入してくる恐れがあり危険。				対策の目的及び内容 (工事概要等)	安全な歩道の確保及び自動車の侵入防止(車止め設置) →R6工事着手 R7工事完了

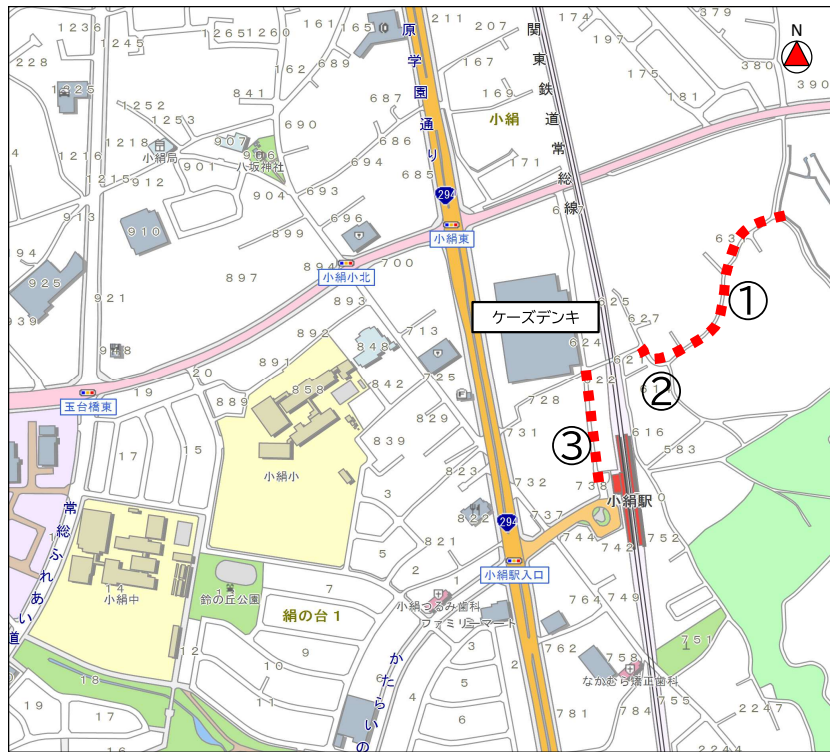
対策箇所図

図面番号	小絹小 R7-1	対策箇所 (住所等)	小絹 地内	路線名	市道 24323・24324 24311・24310 号線	事業主体名 (担当課等)	建設課	学校区名	小絹小学校
状況・危険な内容等	小絹小学校児童の通学路となっている幅員が狭い道路。朝の通学時間帯は特に、抜け道として使用する車が多い状況であった。				対策の目的及び内容 (工事概要等)	地域住民とも協議を繰り返し、車両がスピードを抑制するように狭さくと路面標示を設置した。さらに、小絹駅に通ずる道にはグリーンベルトを設置した。

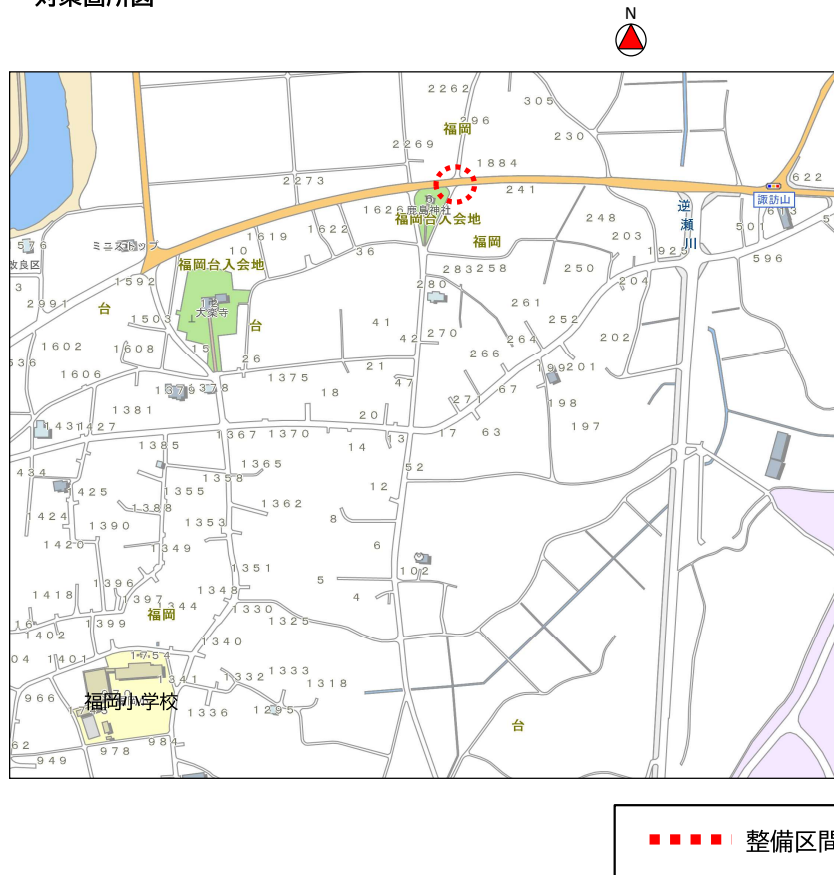
対策箇所図

図面番号	福岡小 R4-1、R6-1	対策箇所 (住所等)	福岡台入会地 地内	路線名	県道 赤浜谷田部線	事業主体名 (担当課等)	土浦土木事務所	学校区名	福岡小学校
状況・危険な 内容等	信号機の歩行者用押しボタンが車道に近い位置にあり、車両と接触する危険性がある。 歩道だまりが土砂で狭くなっている。 信号無視する車が多くて危険である。 【令和6年度合同点検実施箇所】					対策の目的 及び内容 (工事概要等)	道路側溝にかかっている土砂の撤去を実施した。 引き続き、安全対策を検討していく。
