令和5年度 通学路危険箇所シート (新規追加箇所一覧)

令和 5 年度 通 学 路 危 険 箇 所 シ ー ト

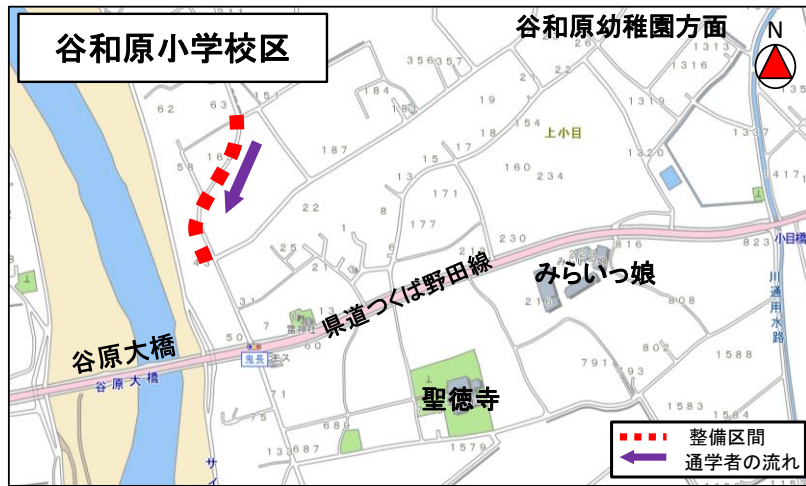
対策箇所図

対策実施箇所へ追加(具体的な対策が決まっているため。)					
事業主体名 (担当課等)	建設課			学校区名	谷和原小
通し番号	谷和原小R5-7	路線名	市道1級22号線	対策箇所 (住所等)	川崎 地内
要望箇所	市道1級22号線カーブ付近				
課題	道路幅員が狭く、交互通行ができない。通学路にもなっており、危険。 【具体的な対策】道路拡幅及びグリーンベルト設置(R6測量・設計、R7~R9工事予定)

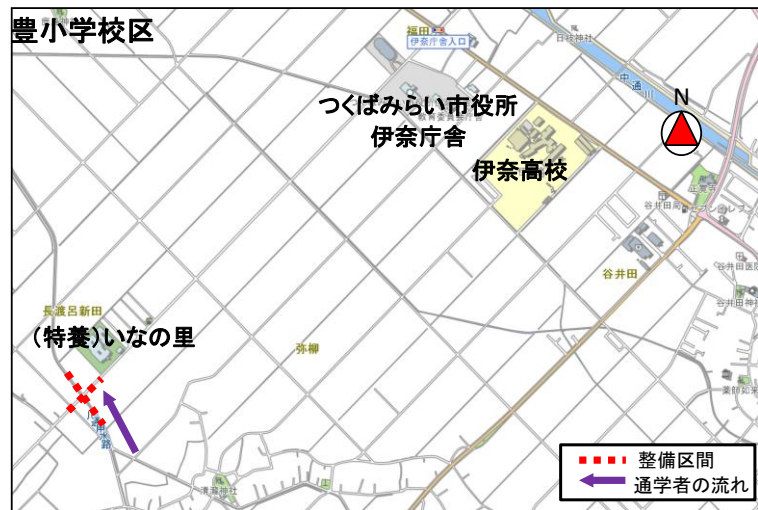
対策箇所図

対策検討箇所へ追加(担当部署間で具体的な対策の検討を実施する箇所のため。)				
事業主体名 (担当課等)				学校区名 豊小
通し番号	豊小R5-8	路線名		対策箇所 (住所等) 長渡呂新田 地内
要望箇所	市道1級33号線、市道12096号線、市道12131号線が交わる交差点付近			
課題	車がスピードを出して通ることが多い十字路。 この十字路を横断して児童が、用水路の沿いの道を使用して通学している状況。 用水路沿いは、柵が低く危険である。

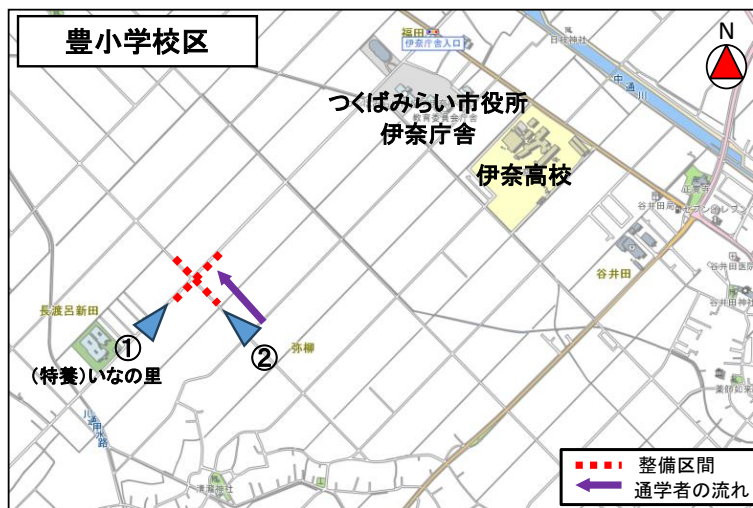
対策箇所図

対策検討箇所へ追加(担当部署間で具体的な対策の検討を実施する箇所のため。)			
事業主体名 (担当課等)			学校区名 豊小
通し番号	豊小R5-9	路線名	対策箇所 (住所等) 弥柳・長渡呂新田 地内
要望箇所	市道1級33号線、市道12105号線が交わる交差点付近		
課題	車がスピードを出して通ることが多い十字路。 既に、平成29年度にイメージハンプによる安全対策を実施している。

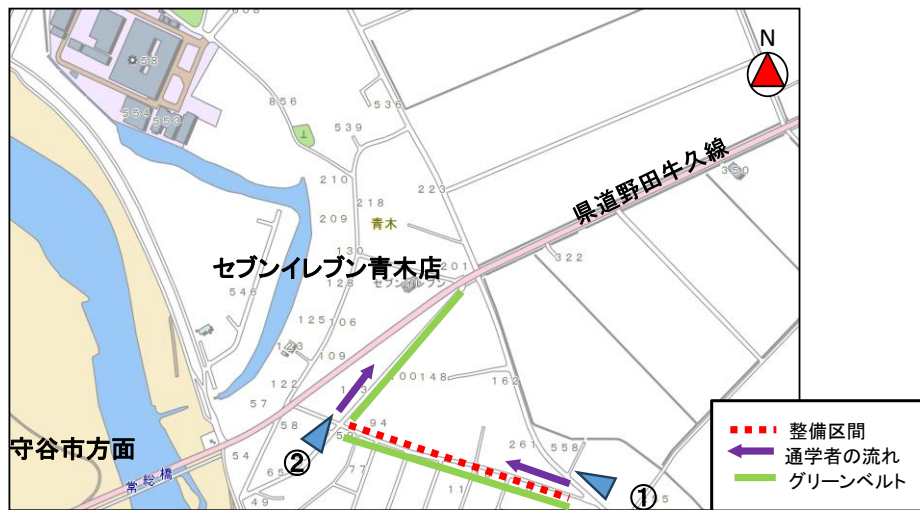
対策箇所図

対策検討箇所へ追加(担当部署間で具体的な対策の検討を実施する箇所のため。)				
事業主体名 (担当課等)				学校区名 豊小
通し番号	豊小R5-10	路線名		対策箇所 (住所等) 青木・長渡呂 地内
要望箇所	市道12058号線、市道12054号線を含む道路			
課題	抜け道として、スピードを出して通る車が多い。 狭い十字路で一時停止の道路標識があるにも関わらず、違反する車が多い。 既に、令和3年度、平成26年度に狭さくの設置。平成28年度に路面標示やカラー舗装による安全対策を実施している。

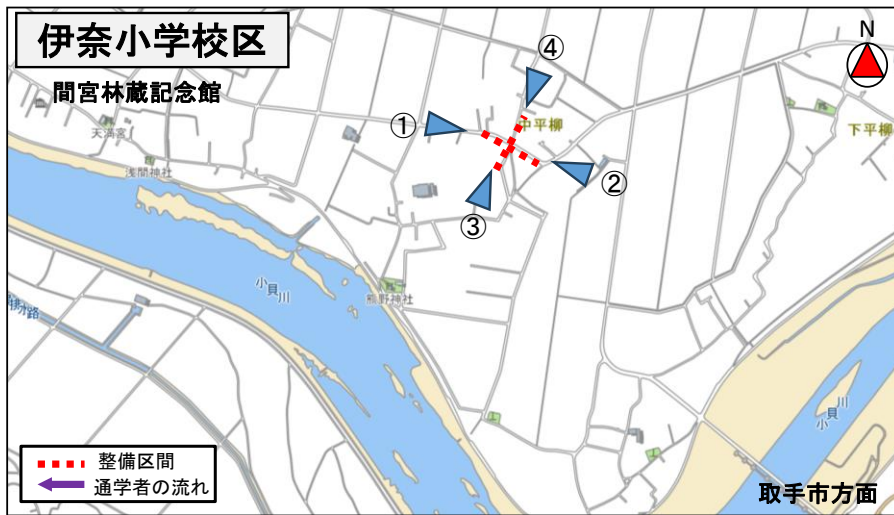
対策箇所図

対策検討箇所へ追加(担当部署間で具体的な対策の検討を実施する箇所のため。)				
事業主体名 (担当課等)				学校区名 伊奈小
通し番号	伊奈中R5-11	路線名		対策箇所 (住所等) 中平柳 地内
要望箇所	市道1級31号線、市道14191号線、市道14256号線が交わる交差点付近			
課題	通勤通学時間帯に、多くの車がスピードを出して通行している。 付近の建物がドライバーからの死角となってしまう横断者を発見しづらい状況。 既に、平成28年度に路面標示、イメージハンプ、横断歩道の補修による安全対策を実施している。

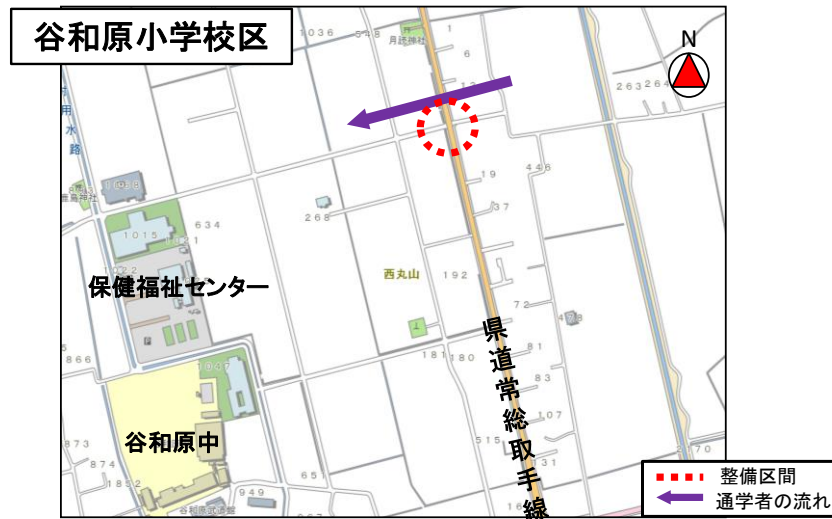
対策箇所図

対策検討箇所へ追加(担当部署間で具体的な対策の検討を実施する箇所のため。)				
事業主体名 (担当課等)				学校区名 谷和原小
通し番号	谷和原小R5-12	路線名		対策箇所 (住所等) 西丸山 地内
要望箇所	県道常総取手線、市道1級21号線、市道23091号線が交わる交差点付近			
課題	谷和原中学校の生徒と車の往来が多く危険。 特に、登校時間帯は、中学生の通学自転車と車両が同じ進行方向へ移動するため、接触などの危険が高まる。 現在、谷和原中学校のPTA及び教職員が立哨活動を実施している。
